第 1000901 期中央管河川水庫變異（編號 2021000901009）查證回報成果

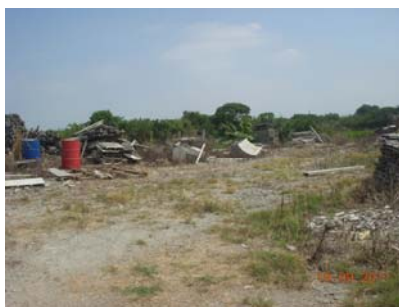
現地照片

| 內容描述 | 1. 本案現地零星工程用模板四處散置<br>2. 該地未有挖掘填埋之情事<br>3. 現場查無行為人 | | |

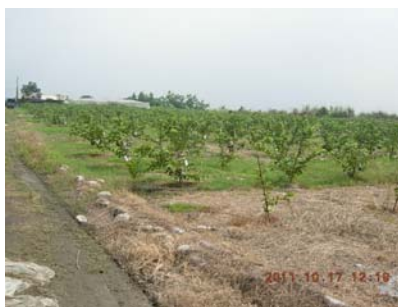
現地照片

| 內容描述 | <p>1、經現場勘查，現地為種植番石榴之高莖作物，惟依作物之生長高度及結有果實方面進行判斷，種植應有一段時間，故該高莖作物擬列入該區段拆除計畫內辦理強制剷除。</p> <p>2、現場之變化經詢問現場種植之民眾所述，係為先前噴灑農藥導致現地雜草乾枯所產生之變化。</p> | | |

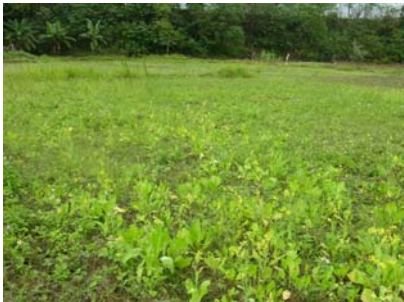
| 現地照片 | | | |

| 內容描述 | 植被變化 | | |

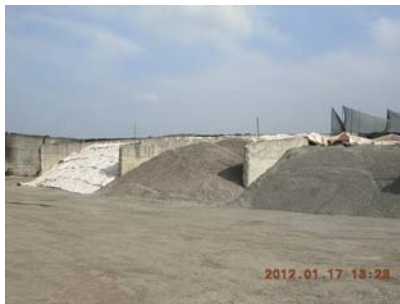
現地照片

| 內容描述 | <p>1、本案經勘查，現場變異之情形應為覆蓋白色帆布之行為，導致產生地貌變化(如附照)。</p> <p>2、本案地點為河川區域內專案列管之舊有瀝青廠，本局已列入專案拆除計畫中。</p> | | |

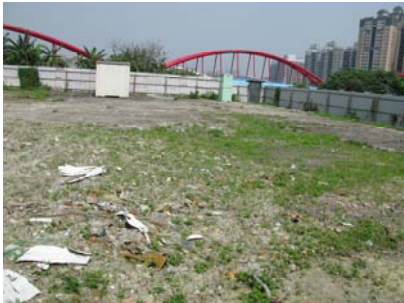
| 現地照片 | | | |

| 內容描述 | 9722-4-001-1(第十河川局)原農地已變為裸露地 | | |
