第 1000902 期中央管河川水庫變異（編號 2011000902003）查證回報成果

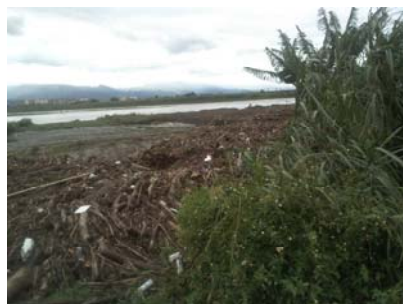
現地照片

| 內容描述 | 本案位於蘭陽溪蘭陽大橋右岸上游河川區域種植整地，該區段已完成河川公地清查作業(R03-R35 編號範圍)，擬請該區種植戶依規定申請使用。 | | |

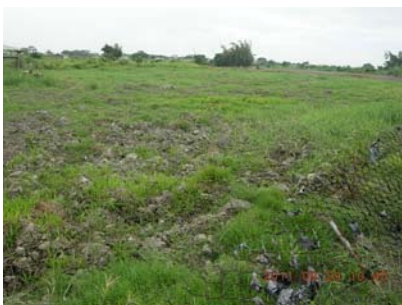
| 現地照片 | | | |

| 內容描述 | 現場為整地現象，並無發現行為人，經查本筆河川公地並無申請許可，故擬函請高屏溪流域管理委員會加強巡防工作。 | | |

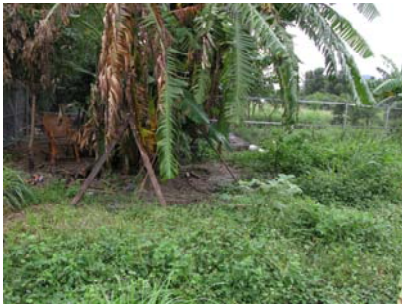
| 現地照片 | | | |

| 內容描述 | 廢磚頭鋪路 | | |

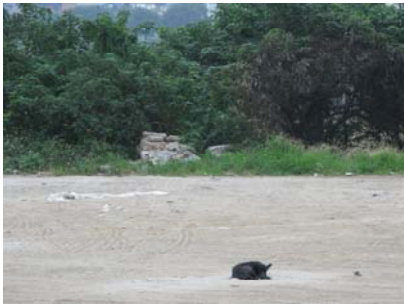
| 現地照片 | | | |

| 內容描述 | 整地、廢棄物 | | |

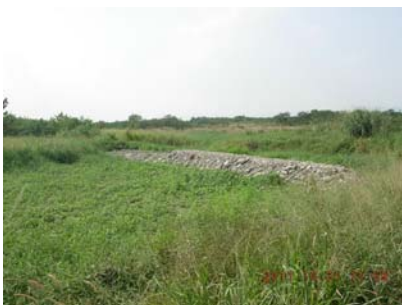
| 現地照片 | | | |

| 內容描述 | 經查為民眾未經許可整地行為，因現場並無發現行為人，擬續辦函請高屏溪流域管理委員會巡防人員加強巡防工作。 | | |

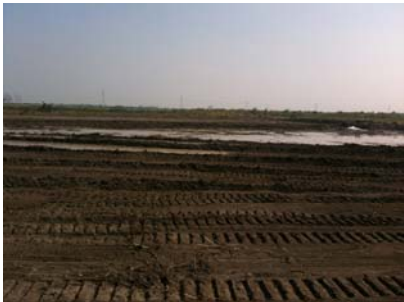
| 現地照片 | | | |

| 內容描述 | 經現勘為民眾未經許可進行整地行為，因該處位於河道中心 900 公尺範圍內，為禁止申請種植範圍內，擬續辦後續函請高屏溪流域管理委員會加強巡防及取締事宜。 | | |

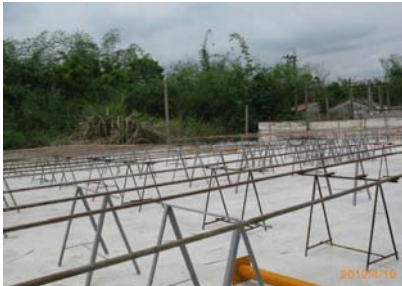
| 現地照片 | | | |

| 內容描述 | 現場察看後為關廟區新埔段 1428 地號私有地民眾整地鋪設 RC 曝曬麵條。 | | |

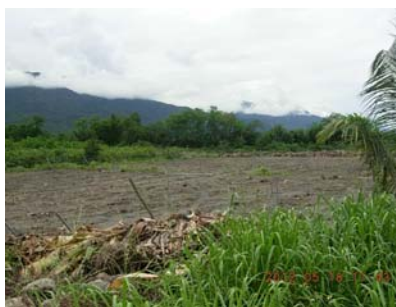
現地照片

| 內容描述 | 經現勘為民眾未經許可整地之行為，經訪查後得知為鍾慶瑞(55 年 12 月 23 日，身分證統一編號；T121137554，住；高雄市六龜區中興里 023 鄰尾庄 13 號)所為，擬函請鍾君至本局提出申請，於申請核可前不得有種植等使用行為，違者依涉犯竊佔罪論處。 | | |

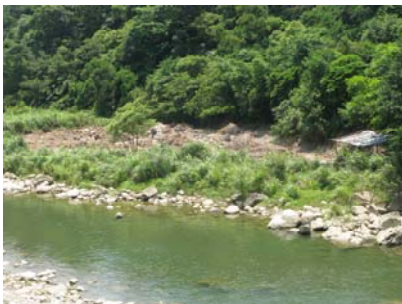
| 現地照片 | | | |

| 內容描述 | 9723-2-053-1(第十河川局)<br>現場有整地痕跡，擬去函土地所有權人(台鐵管理局)妥處。 | | |
