第 1010101 期中央管河川水庫變異（編號 2051010101004）查證回報成果

第 1010101 期中央管河川水庫變異 (編號 21010101004) 查證回報成果

第 1010202 期中央管河川水庫變異（編號 2101010202008）查證回報成果

第 1010501 期中央管河川水庫變異 ( 編號 2101010501001 ) 查證回報成果

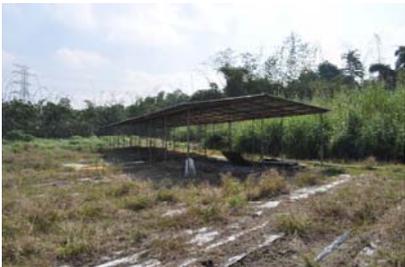
權責單位	第五河川局	查報日期	03/02/2012
查證結果	違規	變異類型	違建
內容描述	<p>該變異點為搭設棚架之行為，現場地號不明，待簽請測量後，函行為人到局說明後續辦。</p> <p>101.5.22 簽處分，已奉核罰鍰二十萬元整。</p>		
現地照片

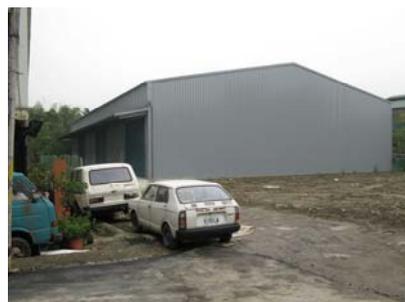
現地照片

權責單位	第十河川局	查報日期	03/07/2012
查證結果	違規	變異類型	違建
內容描述	發文 101 年 3 月 7 日水十管字第 10103001650 號函請新北市政府派員查處

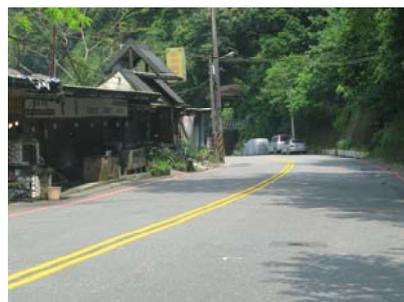
現地照片

權責單位	第十河川局	查報日期	05/09/2012
查證結果	違規	變異類型	違建
內容描述	9722-4-042-1(第十河川局)舊有列管違建
