第 1011103 期中央管河川水庫變異（編號 2101011103005）查證回報成果

第 1011103 期中央管河川水庫變異（編號 2101011103006）查證回報成果

第 1011204 期中央管河川水庫變異（編號 2111011204001）查證回報成果

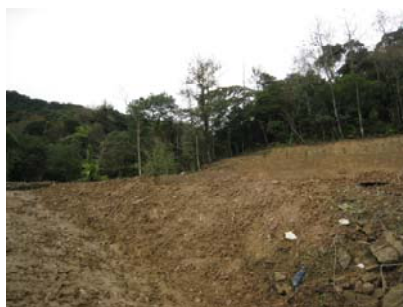
| 內容描述 | 本案位於新北市新店區小坑二路 126 巷內，直潭段小坑小段 31-120 及 31-123 地號土地附近，因屬於私人土地巷口大門深鎖，巡查時無法進入查證。擬請建築法或水土保持法主管機關擇期邀集地主辦理會勘，以查證現場狀況。 | | |

整地
