第 1020104 期中央管河川水庫變異（編號 2101020104001）查證回報成果

變異點資訊

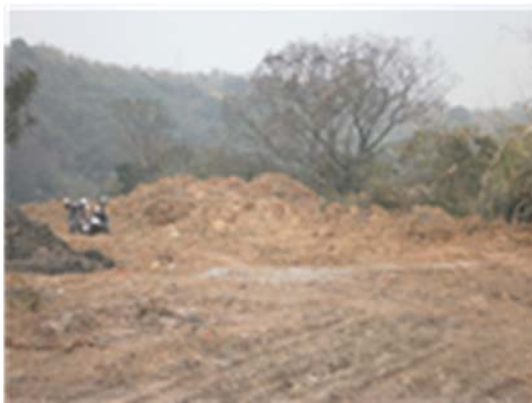
現地照片

| 內容描述 | 9622-4-070-1(第十河川局)旨揭地點為桃園縣大溪鎮福山段 129, 221, 131 等 3 筆地號為地主雇工整地並堆置土方 | | |

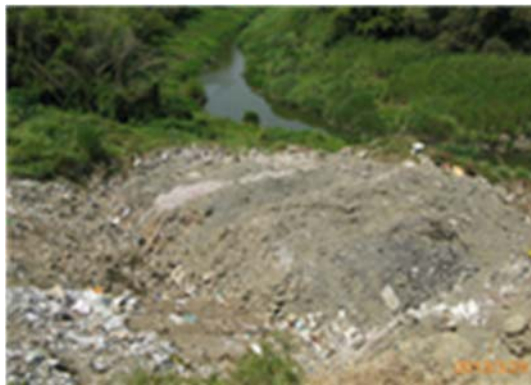
現地照片

| 內容描述 | 經查該變異點為高雄市阿蓮區崗山營段 28-1 號土地傾倒廢棄物情形。〈經查該土地所有權為林務局〉 | | |

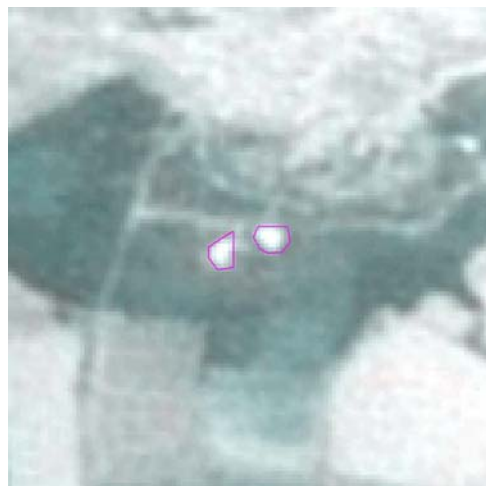
後期衛星影像 (SPOT5)

| 內容描述 | 經查變異點所示地點，為傾倒廢棄物所生之變異，本局將列入重點巡防區域。 | | |

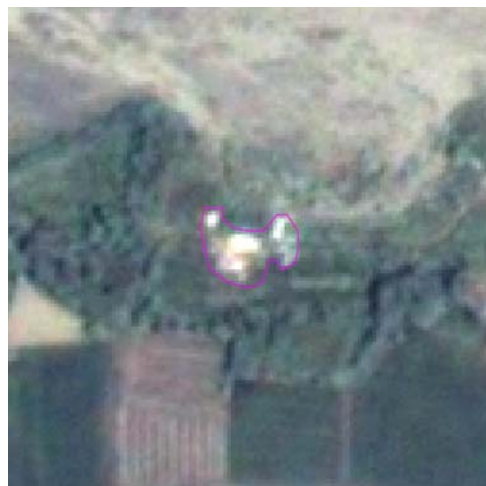
後期衛星影像 (FORMOSAT2)

| 內容描述 | 經查變異點所示地點，為傾倒廢棄物所生之變異，已簽報封閉便道並加強巡防。 | | |

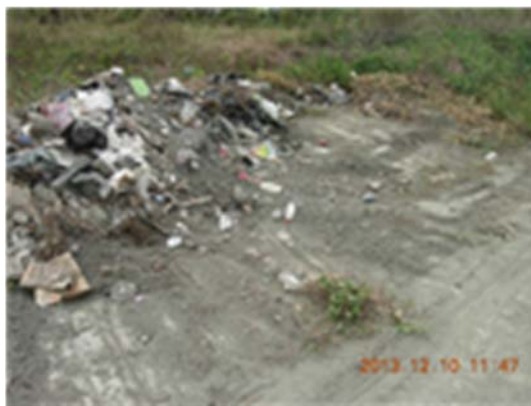
現地照片

| 內容描述 | 9418-2-019-2(第七河川局)現場遭棄置約 3 立方公尺零星廢棄物，未發現行為人，請委請廠商清除，並通知高屏溪流域管理委員會，協助加強巡防取締。 | | |
