第 1020203 期中央管河川水庫變異（編號 2011020203006）查證回報成果

變異點資訊

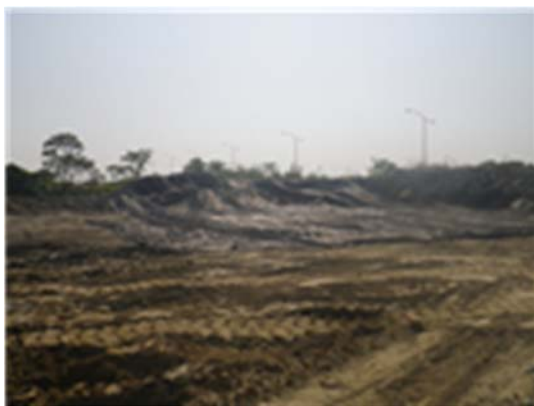
現地照片

| 內容描述 | 蘭陽溪左岸員山堤尾堤內浮洲橋頭左邊附近，現場有土石，已請行為人移除。 | | |

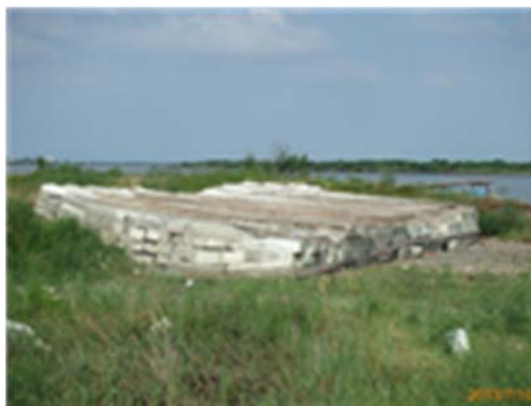
現地照片

| 內容描述 | 變異點位置為蚵民將蚵架保麗龍堆置所造成之變異 | | |

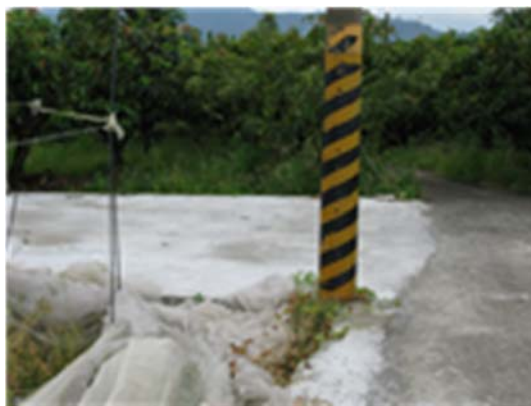
現地照片

| 內容描述 | 經查該變異點位於後堀溪玉井區三埔段 481-2 地號旁河川區域內未登錄地，係為河川區域外私有地果園園主為停車方便，用水泥澆鑄一平台作為停車使用，因涉及違規改變河川原有地形地貌，已告知該地主限期回復原狀，並列入後續追蹤辦理中。 | | |

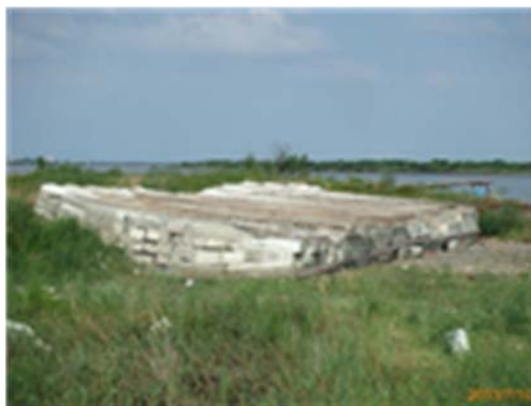
現地照片

| 內容描述 | 此變異點位置為前期編號 1020704001 號變異點相同. 因蚵民將蚵架保麗龍放置所造成變異現象. | | |

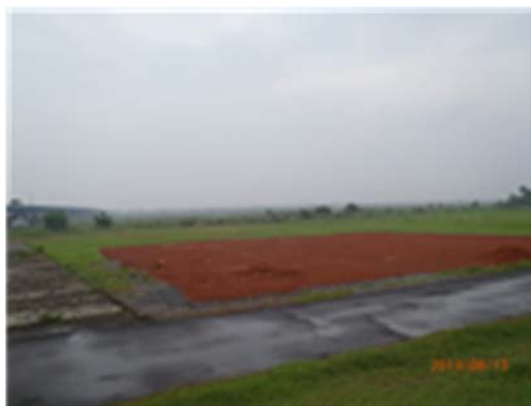
現地照片

| 內容描述 | 現場為施作慢速壘球場地 | | |

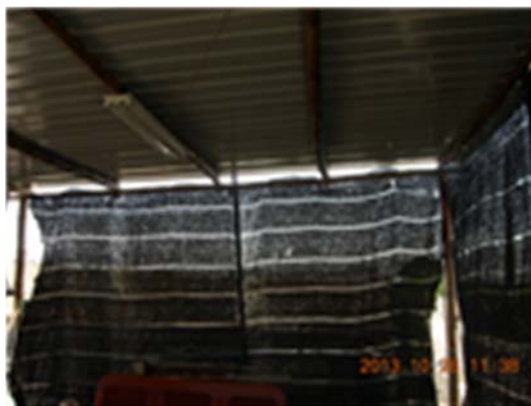
現地照片

| 內容描述 | 9418-2-019-1(第七河川局)為申請核准之河川公地，現場以竹子及鐵皮搭建一簡易之四面裸空之遮雨棚，請行為人儘速改善。 | | |
