第 1020102 期中央管河川水庫變異（編號 2071020102004）查證回報成果

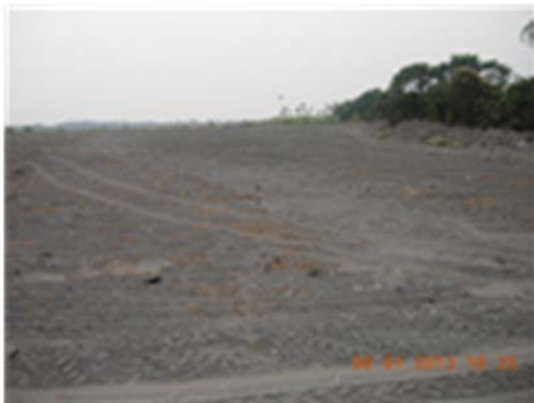
現地照片

| 內容描述 | 一部怪手整地欲種鳳梨. 現場未發行行為人 | | |

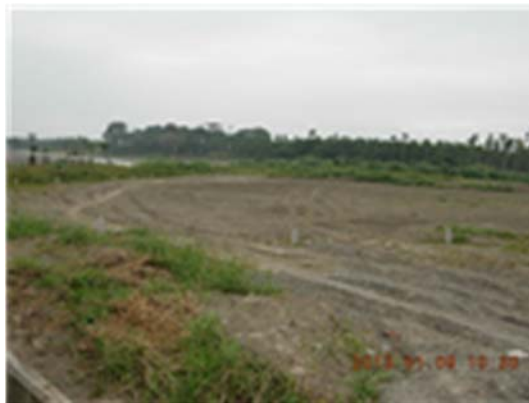
現地照片

| 內容描述 | 9518-3-072-1(第七河川局)<br>經現場勘查為河川區域內之私有土地，其整地行為經查亦未經申請許可，因現場並未發現相關行為人，故擬續辦追蹤後續是否違規種植等相關事宜。 | | |

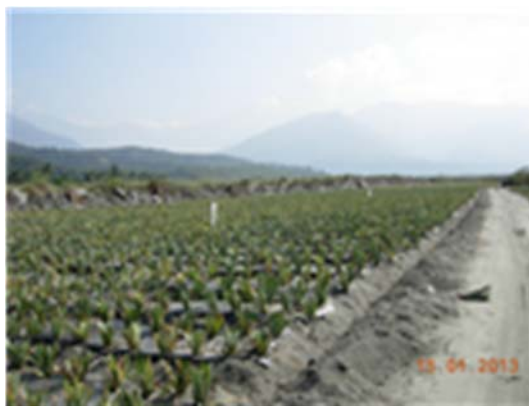
現地照片

| 內容描述 | 整地種植鳳梨, 請高屏河流域管理委員會前往取締 | | |

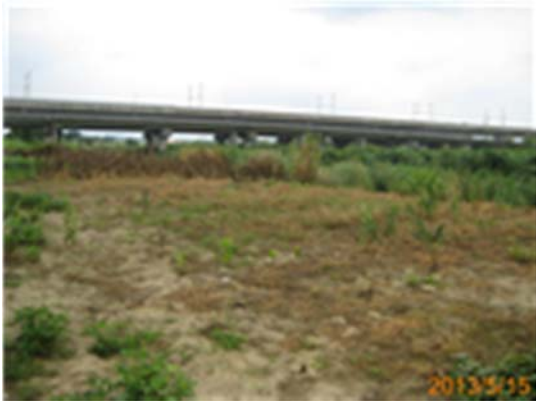
| 現地照片 | | | |

| 內容描述 | 經查該變異點為民眾整地後之變異情形，經查該河川公地未申請許可，擬續查明行為人後向本局提出申請許可。 | | |

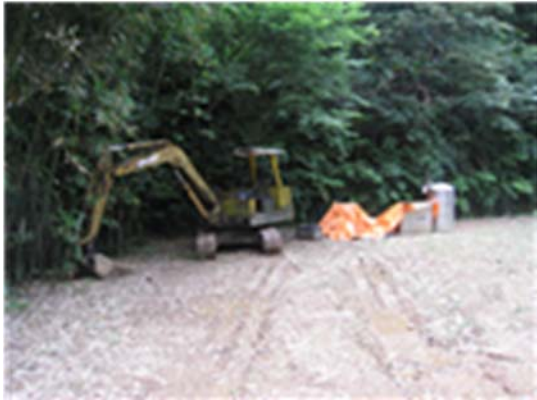
| 現地照片 | | | |

| 內容描述 | 本件位於新店區直潭段礮窟小段 110-75 地號附近,發現有整地施工之情形. | | |

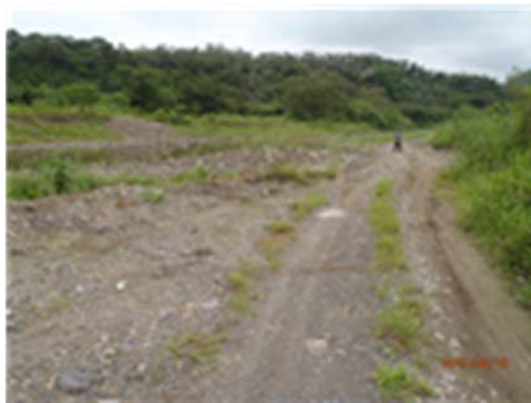
現地照片

| 內容描述 | 9518-3-025-1(第七河川局)<br>經勘查應為未經申請整地行為，惟現場並無發現行為人及機具，故擬加強巡防以防不法情事。 | | |

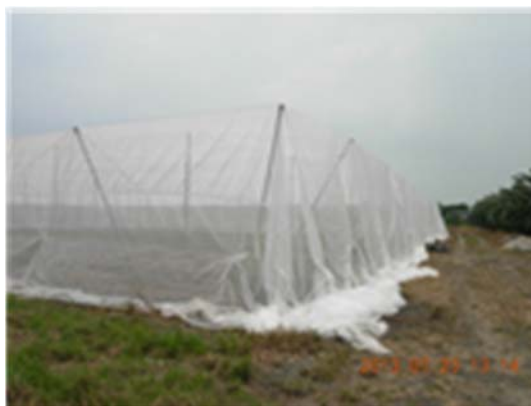
現地照片

| 內容描述 | 9518-4-095-1(第七河川局)為民眾搭建網室預備種植，經查該筆土地尚未許可使用，已請高屏溪流域管理委員會協助查緝。 | | |

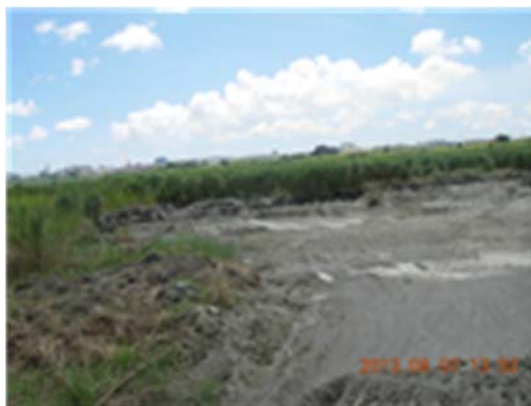
現地照片

| 內容描述 | 9418-2-068-1(第七河川局)經查係民眾為鋪設泥濘農路，採取一旁河床土石鋪設，現場並將雜草移除，並未發現行為人及機具，將請高屏流域管理委員會協助加強巡防取締。 | | |

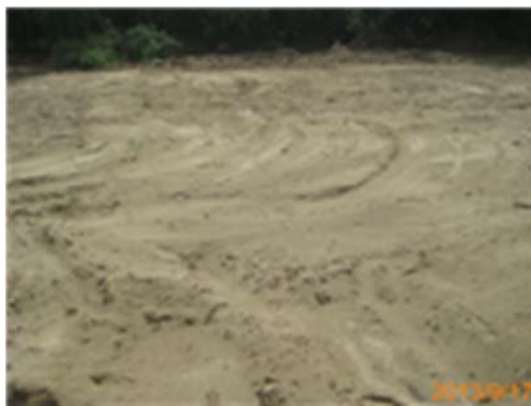
現地照片

| 內容描述 | 經查該變異點為台南市關廟區五甲段 R3 地號，係民眾整地後所產生之變異（如相片），因目前未使用河川公地，俟查明行為人後請儘速向本局提出申請許可使用。 | | |

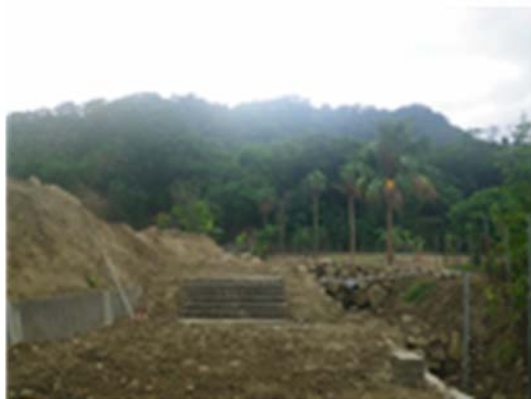
現地照片

| 內容描述 | 9622-1-033-1(第十河川局)農民於河川區域內整地準備種植。 | | |

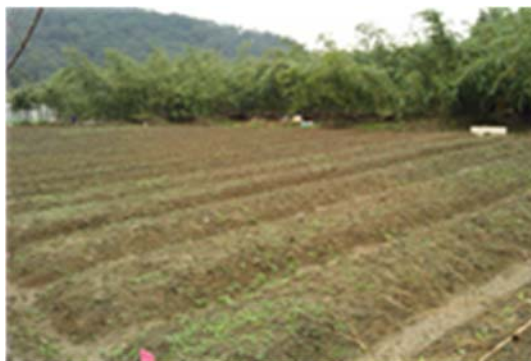
現地照片

| 內容描述 | 經現場勘查系爭地點位於新店區直潭段灣潭小段 213 等地號附近(97 坐標 X:304567 Y:2759234), 發現有整地種植農作物情形。 | | |

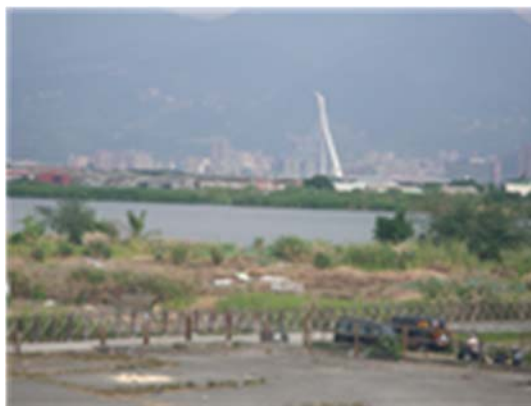
現地照片

| 內容描述 | 本變異點經查位於新北市蘆洲區復興段未登錄地該段遭整地種植 | | |

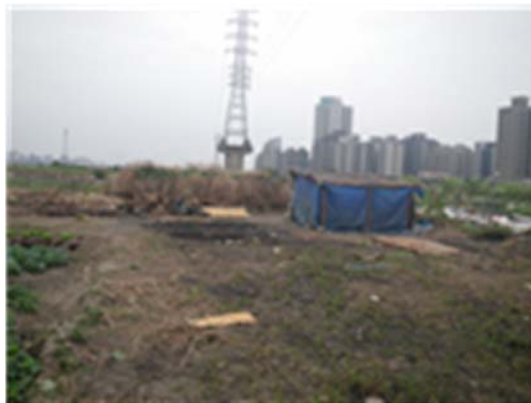
現地照片

| 內容描述 | 本變異點為民眾整地種植及搭設木寮與前次變異點編號 2101021205011 違規事項相同, 已於 102.12.4 巡防日誌奉核後函請管理機關新北市政府處理, 詳違規開墾種植通告. | | |
