第 1020104 期中央管河川水庫變異（編號 2061020104005）查證回報成果

變異點資訊

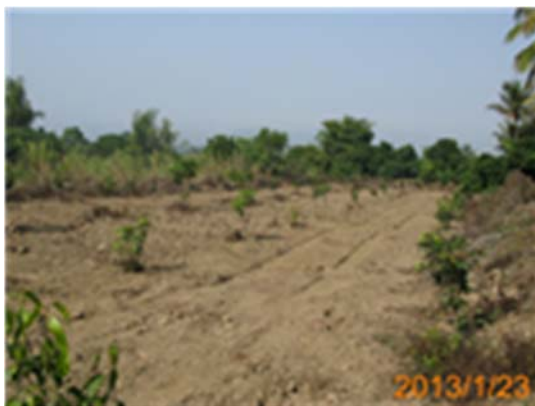
現地照片

| 內容描述 | 經查該變異點為油車溪楠西區灣丘段 260-1 地號旁河川區域內未登錄地, 係為民眾違法墾眾所為, 續查明相關行為人依規定處理. | | |

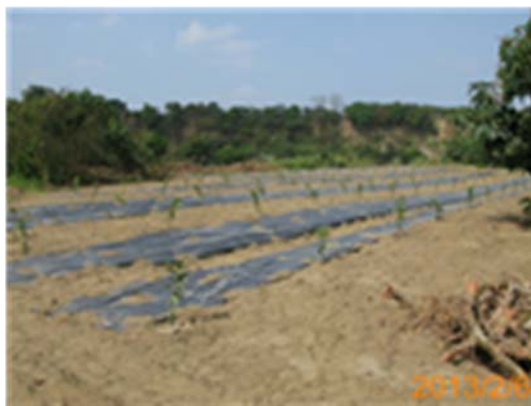
現地照片

| 內容描述 | 經查該變異通報處為後堀溪玉井區三埔段 126-5 地號河川區域內私有地, 係為民眾整地違法種植高莖作物, 續查明相關行為人依規定處理。 | | |

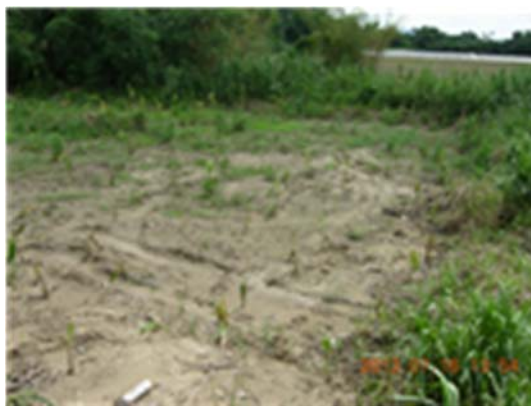
現地照片

| 內容描述 | 9518-4-033-1(第七河川局)經查現場種植香蕉，惟該地點管理者為財政部國有財產署，已函文告知該署轄下之南區分署屏東辦事處辦理，並請高屏溪流域管理委員會協助查緝，如未查獲行為人將依無主物視同廢棄物逕予清除。 | | |

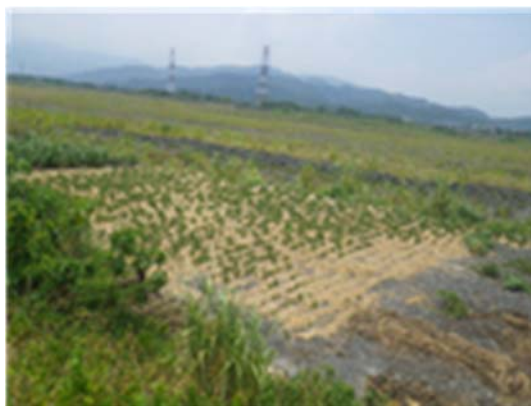
現地照片

| 內容描述 | 經巡查該處遭民眾未經許可種植，儘速查明行為人。 | | |

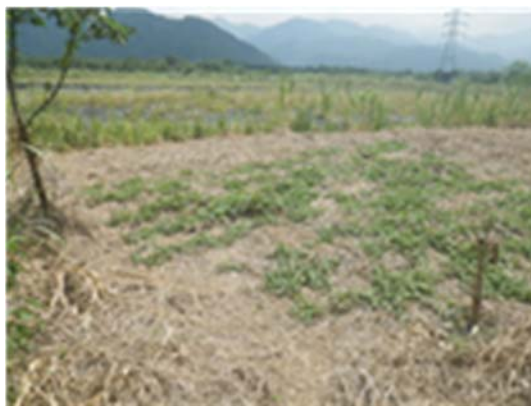
現地照片

| 內容描述 | 經巡查該處遭民眾未經許可整地，儘速查明行為人。 | | |

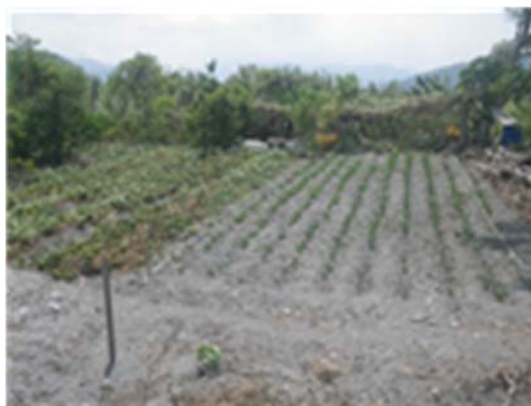
現地照片

| 內容描述 | 經巡查該處遭民眾未經許可種植，儘速查明行為人。 | | |

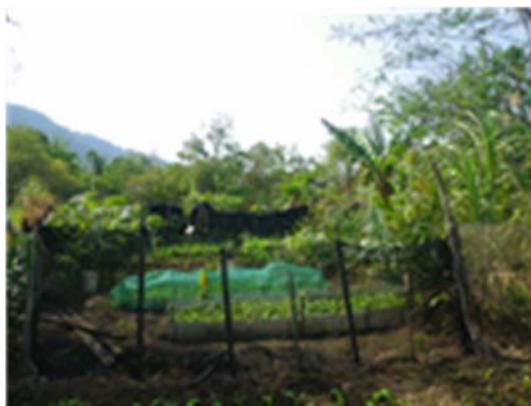
現地照片

| 內容描述 | 9622-1-024-1(第十河川局)<br>1. 河川公地民眾(花東原住民)種菜.<br>2. 新北市水利局巡管隊已勸導恢復原狀. | | |
