第 10323 期中央管河川水庫變異（編號 20410323003）查證回報成果

第 10334 期中央管河川水庫變異（編號 20710334012）查證回報成果

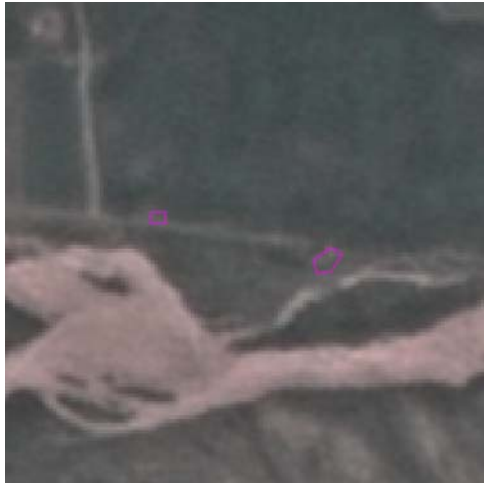
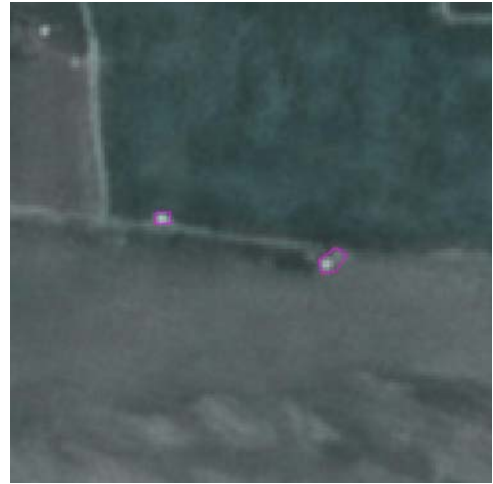
| 內容描述 | 變異點所示地點為遭不法傾倒廢棄物，本局將先行清除並加強巡防。 | | |

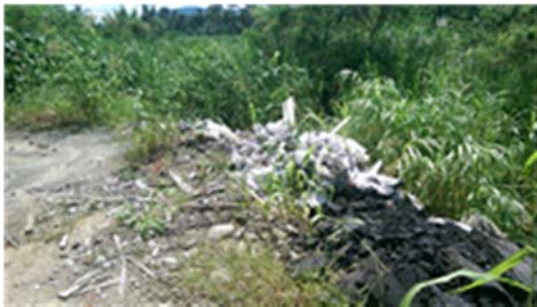
| 現地照片 | | | |

| 內容描述 | 9519-3-093-1(第七河川局)<br>本期衛星變異經前往現地旗山溪杉林區十張犁段集來護岸尾端，發現遭非法棄置瀝青/磁磚及塑膠板等廢棄物 | | |
