第 10312 期中央管河川水庫變異（編號 20710312002）查證回報成果

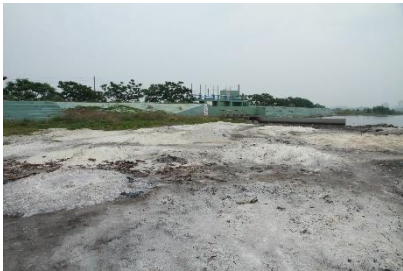
| 變異點資訊 | | | |
|---|---|---|---|
| 現地照片 | | | |

| 變異點資訊 | | | |
|---|---|---|---|
| 內容描述 | 9417-1-018-1(第七河川局)經現場勘查為民眾燃燒紙前後留下痕跡。 | | |

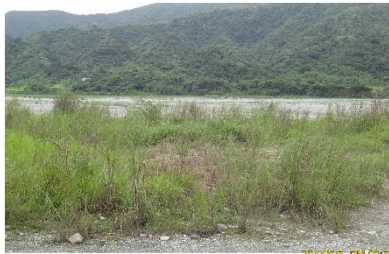
| 現地照片 | | | |

| 內容描述 | 經現場勘查，TWD97：303162，2635465 該變異點為零星垃圾所形成之現況，現場立即豎立通告，本案經回報會同開口合約包商立即辦理清除並結案處理，(照片二之一)、(照片二之二)尚未清除前現況，(照片二之三)、(二之四)已清除完成後現況，現場拍照返局呈報。 | | |

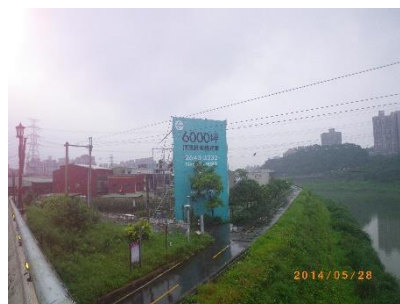
現地照片

| 內容描述 | 私有地上設置售屋大型廣告刊版 | | |

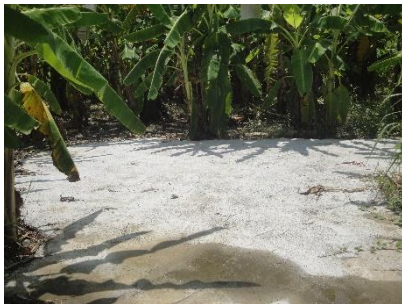
| 現地照片 | | | |

| 內容描述 | 該變異點經查位於菜寮溪南化區中坑段地號 433-26，該變異點為河川區域內私有土地，經查為民眾私設農路所產生變異。 | | |

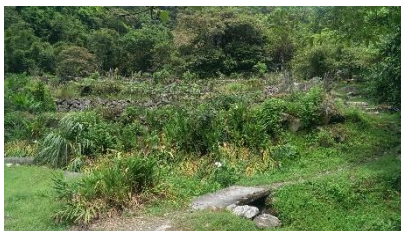
| 變異點資訊 | | | |
|---|---|---|---|
| 現地照片 | | | |

| 變異點資訊 | | | |
|---|---|---|---|
| 內容描述 | 經現場勘查係爭地點位於新北市坪林區九芎坑段石（石曹）小段 49-14 地號附近（TWD97，X323021，Y2755982），現況為梯型農地（詳照片），是否違反規定,擬函請新北市政府本於權責卓處 | | |

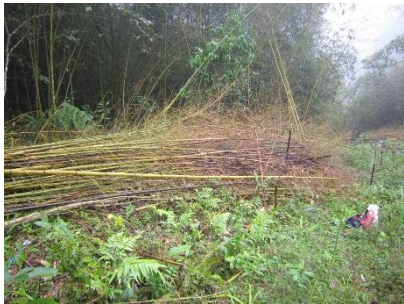
| 現地照片 | | | |

| 內容描述 | 1. 衛星變異點勘查:至 97 座標(x:299931, y:2741310)新北市烏來區福山段 594 地號附近勘查 2. 現地勘查發現似有砍伐林木情形. | | |

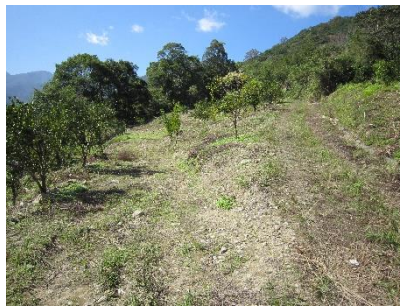
現地照片

| 變異點資訊 | | | |
|---|---|---|---|
| 內容描述 | 1. 衛星變異點勘查:(合法)至 97 座標(x:299351,y:2741338) 新北市烏來區福山段 634-1 地號附近勘查 2. 現地勘查似有除草,無發現有開挖整地情形.(非法)至 97 座標(x:299357,y:2741376) 新北市烏來區福山段 639 地號附近勘查 2. 現地勘查發現似有砍伐竹木情形. | | |

97 座標(x:299351, y:2741338) 新北市烏來區福山段 634-1 地號附近勘  
查. 現地勘查似有除草, 無發現有開挖整地情形

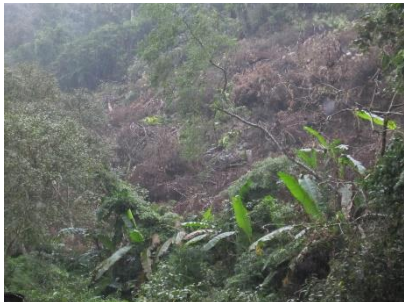
| 現地照片 | | | |

| 內容描述 | 1. 衛星變異點勘查: 至 97 座標(x:303279, y:2748493) 新北市烏來區哪哮段 12-3 地號附近勘查 2. 現地勘查發現似有砍伐林木情形. | | |
