第 10411 期中央管河川水庫變異（編號 20710411002）查證回報成果

第 10412 期中央管河川水庫變異（編號 20110412003）查證回報成果

第 10412 期中央管河川水庫變異（編號 20610412003）查證回報成果

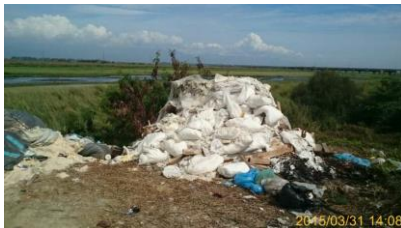
| 變異點資訊 | | | |
|---|---|---|---|
| 現地照片 | | | |

| 變異點資訊 | | | |
|---|---|---|---|
| 查證結果 | 違規 | 變異類型 | 傾倒廢棄物、土 |
| 內容描述 | 遭傾倒廢棄物, 擬請廠商前往清理並請高屏流域管理委員會加強該區段巡防 | | |

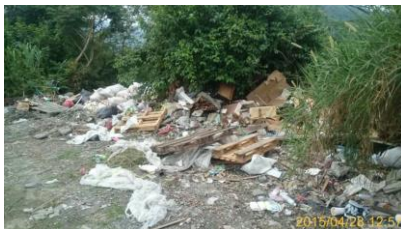
| 變異點資訊 | | | |
|---|---|---|---|
| 現地照片 | | | |

| 變異點資訊 | | | |
|---|---|---|---|
| 查證結果 | 違規 | 變異類型 | 傾倒廢棄物、土 |
| 內容描述 | 現場查無行為人，持續追蹤辦理，廢棄物惠請工程協助清除 | | |

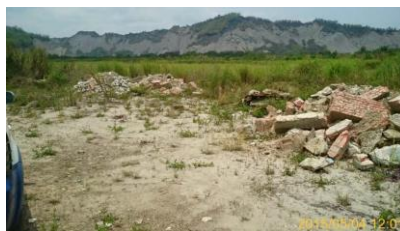
現地照片

| 查證結果 | 違規 | 變異類型 | 傾倒廢棄物、土 |
| 內容描述 | 被傾倒建築廢棄物 | | |

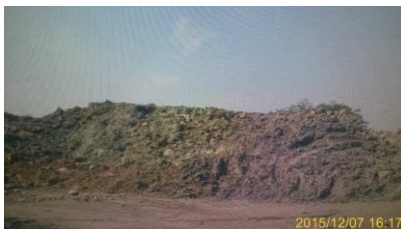
| 變異點資訊 | | | |
|---|---|---|---|
| 現地照片 | | | |

| 變異點資訊 | | | |
|---|---|---|---|
| 查證結果 | 違規 | 變異類型 | 傾倒廢棄物、土 |
| 內容描述 | 現地遭傾倒廢棄土，本局已於 104.10.20 巡防期間查獲行為人，將依相關法規予以處份。 | | |
