第 10402 期中央管河川水庫變異 (編號 21110402006) 查證回報成果

變異點資訊

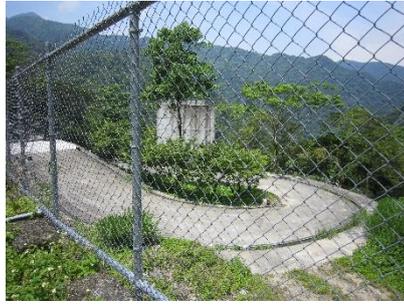
現地照片

權責單位	臺北水源特定區管理局	查報日期	2015/04/17
查證結果	違規	變異類型	其他
內容描述	1. 衛星變異點勘查:至 97 座標(x:305493, y:2751774) 新北市烏來區忠治段 285-11 地號附近勘查 2. 現地勘查發現似有鋪設水泥地及建築建物之情形.

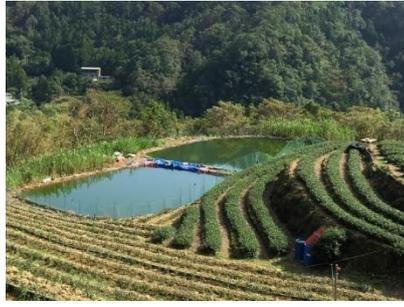
現地照片

權責單位	臺北水源特定區管理局	查報日期	2015/08/20
查證結果	違規	變異類型	其他
內容描述	104 年 8 月 19 日現場勘查疑似變異點位於新北市坪林區水聳淒坑段水聳坑小段 160 地號附近 (TWD97: X322946、Y2758435)，涉嫌開挖水池 (詳照片)，本局擬函請新北市政府本於權責卓處。

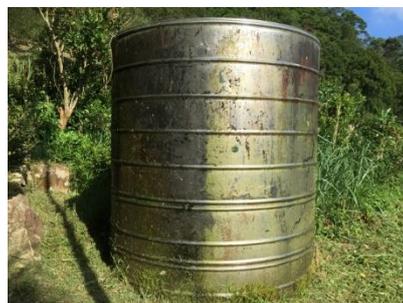
現地照片

權責單位	臺北水源特定區管理局	查報日期	2015/08/20
查證結果	違規	變異類型	其他
內容描述	104 年 8 月 19 日經現場勘查係爭地點為坪林區大粗坑段虎寮潭小段 9-8 地號附近建築物後方水塔, 已簽請本局建管課本於權責卓處。

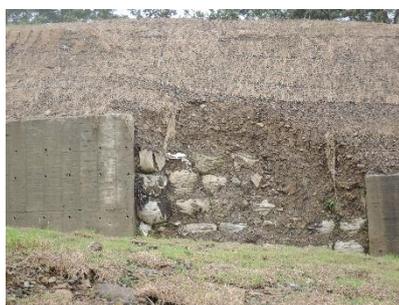
現地照片

權責單位	臺北水源特定區管理局	查報日期	2015/09/16
查證結果	違規	變異類型	其他
內容描述	97 座標(x:301113, y:2758670) 新北市新店區安坑段車子路小段 60 地號附近，勘查發現現地似有築檔土牆之情形。

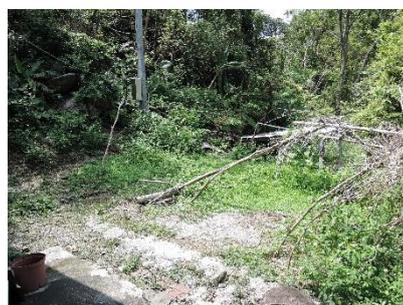
現地照片

權責單位	臺北水源特定區管理局	查報日期	2015/09/18
查證結果	違規	變異類型	其他
內容描述	97 座標(x:306277, y:2750096) 新北市烏來區南勢段 570 地號附近，勘查發現現地似有建築物及水泥路面之情形。

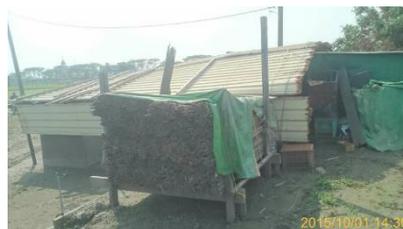
現地照片

權責單位	第七河川局	查報日期	2015/10/02
查證結果	違規	變異類型	其他
內容描述	搭設簡易工寮擬限期拆除

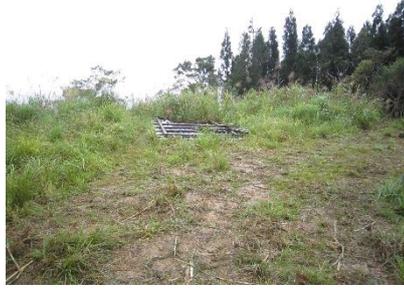
現地照片

權責單位	臺北水源特定區管理局	查報日期	2015/10/21
查證結果	違規	變異類型	其他
內容描述	97 座標(x:301342, y:2746770) 新北市烏來區信賢段 374 地號附近，勘查發現現地似有放置車輛及雜物之情形

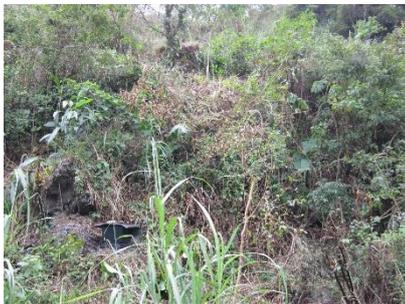
權責單位	臺北水源特定區管理局	查報日期	2015/10/21
查證結果	違規	變異類型	其他
內容描述	97 座標(x:304741, y:2750453) 新北市烏來區環山段 941 地號附近，勘查發現現地似有清除雜木之情形		
現地照片

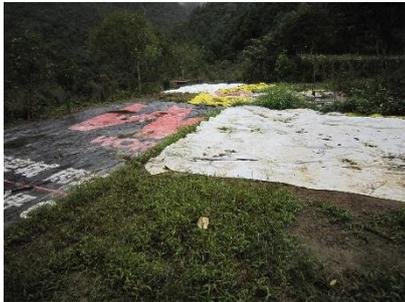
權責單位	臺北水源特定區管理局	查報日期	2015/10/21
查證結果	違規	變異類型	其他
內容描述	97 座標(x:303229, y:2748525) 新北市烏來區哪哮段 12-3 地號附近，勘查發現現地似有放置塑膠布之情形，		
現地照片

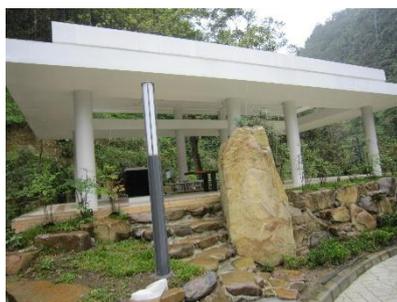
現地照片

權責單位	臺北水源特定區管理局	查報日期	2015/11/11
查證結果	違規	變異類型	其他
內容描述	新北市新店區平廣段 12-26 地號附近，勘查發現現地似有建物情形
