第 105101 期中央管河川水庫變異（編號 204105101001）查證回報成果

第 105105 期中央管河川水庫變異（編號 207105105006）查證回報成果

第 105105 期中央管河川水庫變異（編號 207105105010）查證回報成果

第 105107 期中央管河川水庫變異（編號 203105107010）查證回報成果

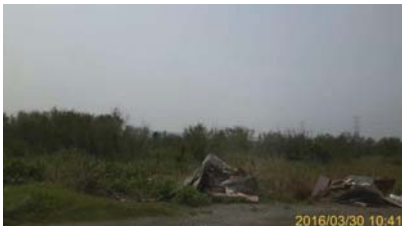
| 查證結果 | 違規 | 變異類型 | 傾倒廢棄物、土 |
| 內容描述 | 發現遭不明民眾傾倒廢棄物，已請承辦人通知廠商清除，將對該區域加強巡防。 | | |

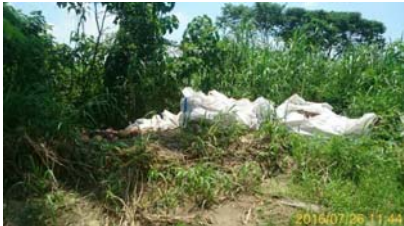
| 查證結果 | 違規 | 變異類型 | 傾倒廢棄物、土 |
| 內容描述 | 現場遭不明人士傾到廢棄物。 | | |

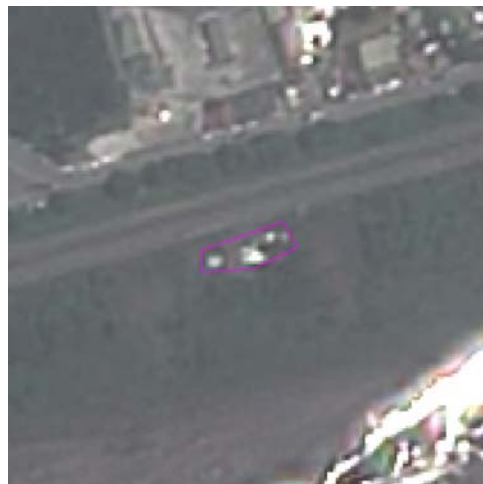
後期衛星影像 (SPOT6)

| 查證結果 | 違規 | 變異類型 | 傾倒廢棄物、土 |
| 內容描述 | 遭傾倒廢棄混凝土塊 | | |

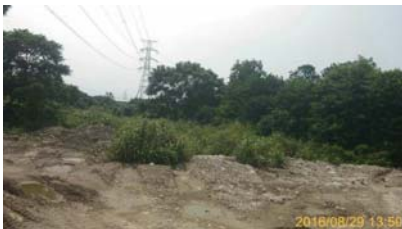
| 查證結果 | 違規 | 變異類型 | 傾倒廢棄物、土 |
| 內容描述 | 經查有疑似廢棄物，因土地為私有地，將函請環保局請地主清除。 | | |
