第 105201 期中央管河川水庫變異（編號 202105201002）查證回報成果

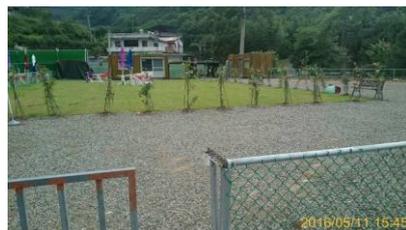
現地照片

內容描述  
放置貨櫃兩只

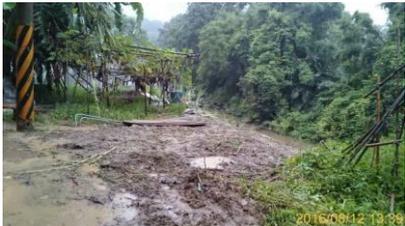
權責單位	第二河川局	查報日期	2016/08/19
查證結果	違規	變異類型	其他
內容描述	經查變異點為私有地農作物整理情形，現場發現該私有地欲搭蓋鐵皮棚小型農具室，行為經制止並告知行為人停止作業。		
現地照片
