第 105101 期中央管河川水庫變異（編號 202105101001）查證回報成果

第 105101 期中央管河川水庫變異 (編號 2071051010) 查證回報成果

第 105202 期中央管河川水庫變異（編號 211105202002）查證回報成果

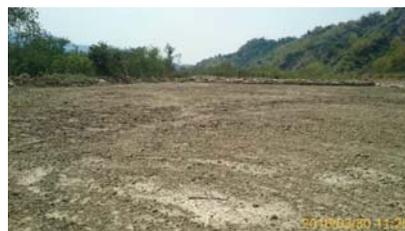
現地照片

經勘查為整地行為，現場並無發現行為人，擬函請高屏溪流域管理委員會前往取締。

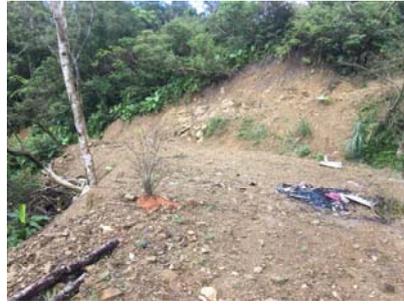
現地照片

權責單位	臺北水源特定區管理局	查報日期	07/13/2016
查證結果	違規	變異類型	整地
內容描述	105 年 7 月 13 日經現場勘查係爭地點為新北市石碇區小格頭段濕水子小段 2-10 地號附近 (TWD97: X313767、Y2760502) 涉嫌開挖整地及鋪設水泥路面, 即於當日函請新北市政府本於權責卓處在案。
