第 10501 期中央管河川水庫變異（編號 20210501001）查證回報成果

變遷期別	10501 期	監測類型	中央管河川水庫
變異點編號	20210501001	圖幅資訊	9522-2-028 斗煥坪
參考地籍		變異點面積	196.46 平方公尺
中心點坐標	E:243355.07 N:2730102.69

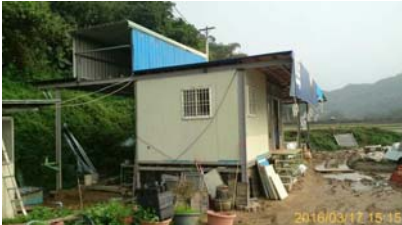
權責單位	第二河川局	查報日期	04/12/2016
查證結果	違規	變異類型	違建
內容描述	經查變異點位於苗栗縣頭份鎮斗煥段地號田 1001 號私有地，現場發現欲搭蓋鐵皮棚內放置農機具，後續調查土地所有權人現勘後裁處。		
現地照片

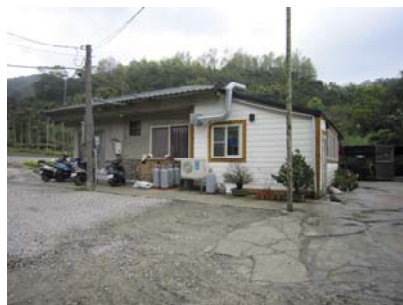
現地照片

權責單位	臺北水源特定區管理局	查報日期	03/21/2016
查證結果	違規	變異類型	違建
內容描述	至 97 座標(x:302213, y:2757481 附近)新北市新店區直潭段磺窟小段 103-4 地號附近勘查，，現地勘查似有建築物之情形。

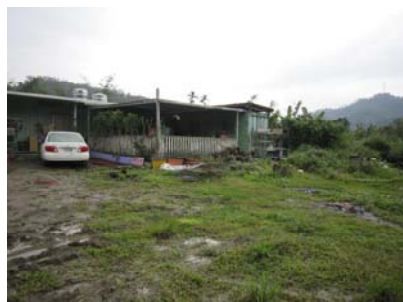
現地照片

權責單位	臺北水源特定區管理局	查報日期	03/21/2016
查證結果	違規	變異類型	違建
內容描述	97 座標(x:304589, y:2759161 附近)新店區直潭段灣潭小段 208-1 地號附近 勘查, 現地勘查似有建築物之情形。

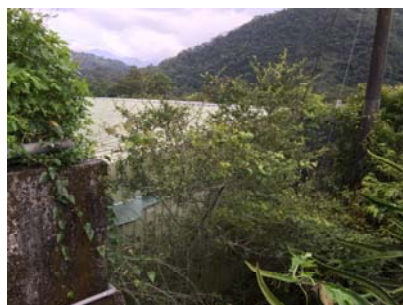
現地照片

權責單位	臺北水源特定區管理局	查報日期	06/20/2016
查證結果	違規	變異類型	違建
內容描述	6 月 17 日經現場勘查係爭地點為新北市坪林區九芎林段鶯子瀨小段 44 地號附近涉嫌新增建築物。

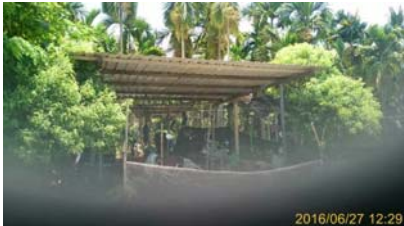
權責單位	第七河川局	查報日期	06/28/2016
查證結果	違規	變異類型	違建
內容描述	經查現場設置鐵皮工寮，未發現行為人，將持續追蹤辦理。		
現地照片

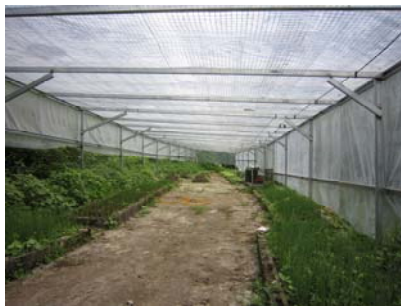
現地照片

權責單位	臺北水源特定區管理局	查報日期	07/13/2016
查證結果	違規	變異類型	違建
內容描述	至 97 座標(x:302429, y:2747857 附近) 新北市烏來區信賢段 390-1 地號附近勘查, 現地勘查似有搭建蓬架之情形(詳照片), 本案已簽會本局建管課依規辦理。

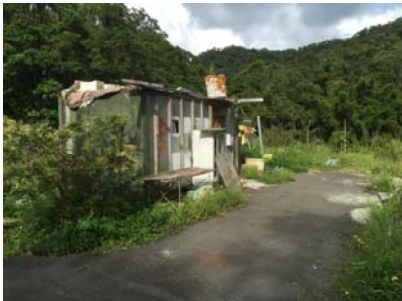
權責單位	臺北水源特定區管理局	查報日期	09/19/2016
查證結果	違規	變異類型	違建
內容描述	105 年 9 月 13 日現場勘查係爭地點為坪林區金瓜寮段 435 地號附近疑似違章建築物, 已簽請本局建管課本於建築主管機關權責卓處。		
現地照片

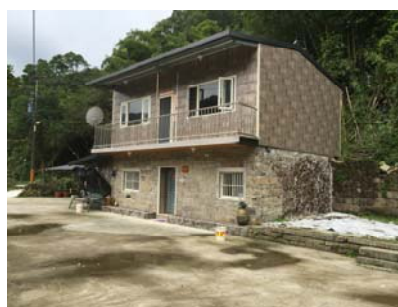
現地照片

權責單位	臺北水源特定區管理局	查報日期	09/20/2016
查證結果	違規	變異類型	違建
內容描述	105 年 9 月 19 日經現場勘查係爭地點為新北市雙溪區料角坑段糞箕湖 42 地號附近涉嫌新增建築物, 已簽請本局建管課本於建築主管機關權責卓處。
