第 106102 期中央管河川水庫變異（編號 202106102001）查證回報成果

第 106110 期中央管河川水庫變異（編號 211106110001）查證回報成果

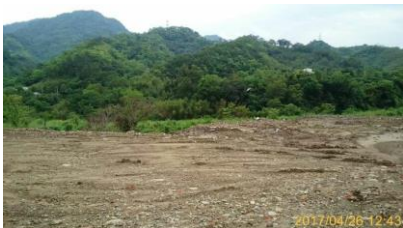
| 變異點資訊 | | | |
|---|---|---|---|
| 現地照片 | | | |

| 變異點資訊 | | | |
|---|---|---|---|
| 內容描述 | 該變異地點未經申請堆置土方，通報前已經查獲並製作取締紀錄，後續辦理裁處。 | | |

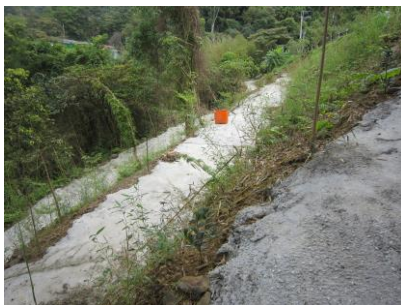
| 變異點資訊 | | | |
|---|---|---|---|
| 現地照片 | | | |

| 變異點資訊 | | | |
|---|---|---|---|
| 內容描述 | 現地勘查為涉嫌疑似築路施工。 | | |
