第 106101 期中央管河川水庫變異 (編號 210106101007) 查證回報成果

第 10602 期中央管河川水庫變異（編號 21110602008）查證回報成果

第 106202 期中央管河川水庫變異（編號 211106202004）查證回報成果

第 106110 期中央管河川水庫變異 (編號 210106110001) 查證回報成果

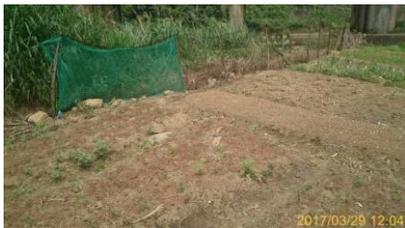
權責單位	第十河川局	查報日期	2017/03/29
查證結果	違規	變異類型	整地
內容描述	未經許可於未登錄地整地種植擬函請新北市政府查明妥處		
現地照片

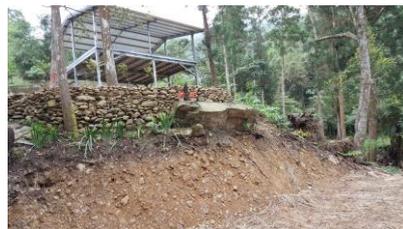
現地勘查, 發現有開挖整地及建築物情形。

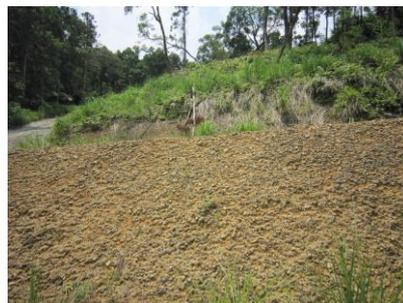
權責單位	臺北水源特定區管理局	查報日期	2017/07/13
查證結果	違規	變異類型	整地
內容描述	涉嫌疑似整地之情形。

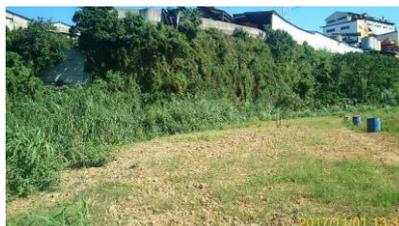
權責單位	第十河川局	查報日期	2017/11/01
查證結果	違規	變異類型	整地
內容描述	變異點位於三峽河河川區域內係屬整地。
