第 106201 期中央管河川水庫變異（編號 211106201016）查證回報成果

第 106110 期中央管河川水庫變異（編號 207106110001）查證回報成果

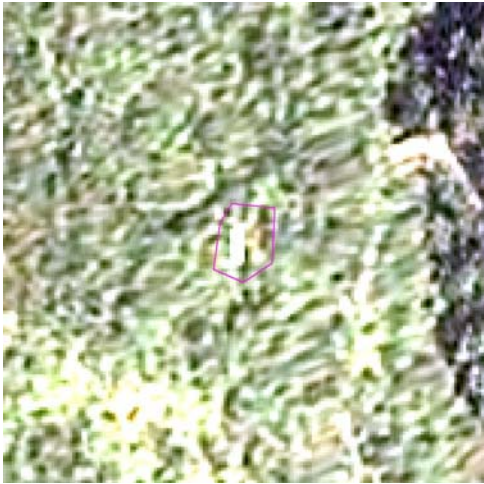
| 前期衛星影像（SPOT6）<br>拍攝日期（2017/02/17）<br> | | 後期衛星影像（SPOT6）<br>拍攝日期（2017/04/05）<br> | |

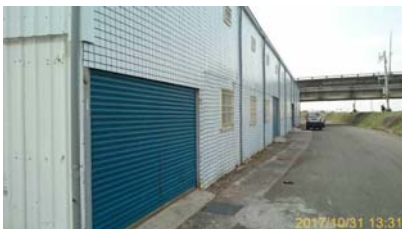
| 現地照片 | | | |

| 內容描述 | 現場位於水門堤防堤後區域，舊有建物屋頂整修(部份位於河川區域內)無擴建，該筆土地查無地號。 | | |
