第 107203 期中央管河川水庫變異（編號 211107203003）查證回報成果

第 107203 期中央管河川水庫變異（編號 211107203004）查證回報成果

第 107203 期中央管河川水庫變異（編號 211107203006）查證回報成果

第 107109 期中央管河川水庫變異（編號 204107109007）查證回報成果

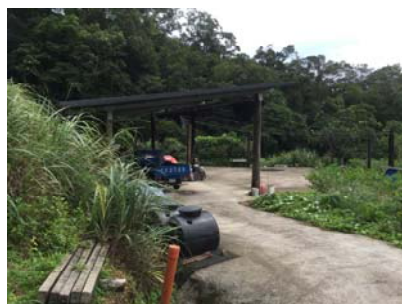
現地照片

| 內容描述 | 107 年 9 月 11 日現場勘查新北市坪林區大舌湖段大舌湖小段 205-4 地號附近（TWD97：X324758、Y2762232）疑似變異地點，現況為疑似違章建築，本局將依建築法及違章建築處理辦法等相關規辦理。 | | |

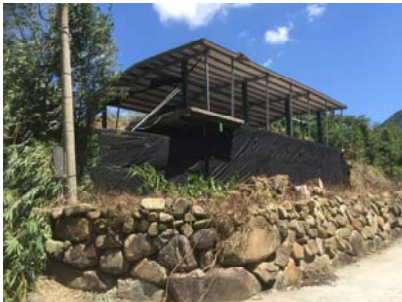
| 現地照片 | | | |

| 內容描述 | 107 年 9 月 17 日現場勘查新北市坪林區九芎林段九芎林小段 190 地號附近 (TWD97: X320901、Y2757049) 疑似變異地點，現況為疑似違章建築，本局將依建築法及違章建築處理辦法等相關規定辦理。 | | |

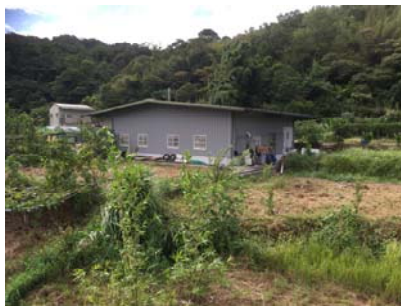
現地照片

| 內容描述 | 107 年 9 月 11 日現場勘查新北市雙溪區大平段後寮子小段 206 地號附近 (TWD97: X333568、Y2763369) 疑似變異地點，現況為疑似違章建築，本局將依建築法及違章建築處理辦法等相關規辦理。 | | |

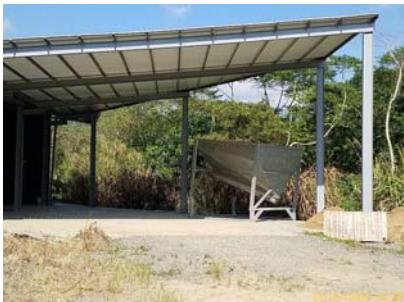
| 現地照片 | | | |

| 內容描述 | 現場因搭建鐵棚所產生變異，因建物位於河川區域線邊緣私有土地上，需放樣測量確定河川線，俟測量結果後，再辦理後續事宜。 | | |
