第 10909 期中央管河川水庫變異（編號 20410909003）查證回報成果

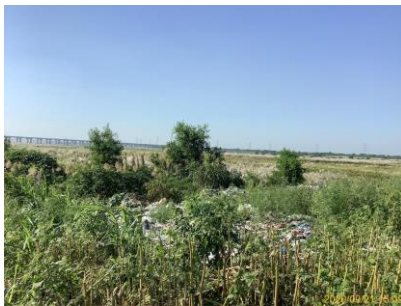
現地照片

| 變異點資訊 | | | |
|---|---|---|---|
| 查證結果 | 違規 | 變異類型 | 傾倒廢棄物、土 |
| 內容描述 | 1. 本案經前往現場勘查，係上個月巡防發現有遭傾到廢棄物，本局為防止再度遭傾倒，用消波塊阻絕通路所生之變異，附近河床未發現不法之情事。<br>2. 文陳閱後擬存查。 | | |
