第 109013 期中央管河川水庫變異（編號 203109013006）查證回報成果

第 10905 期中央管河川水庫變異（編號 21110905003）查證回報成果

第 10906 期中央管河川水庫變異（編號 21110906005）查證回報成果

第 10907 期中央管河川水庫變異（編號 21110907002）查證回報成果

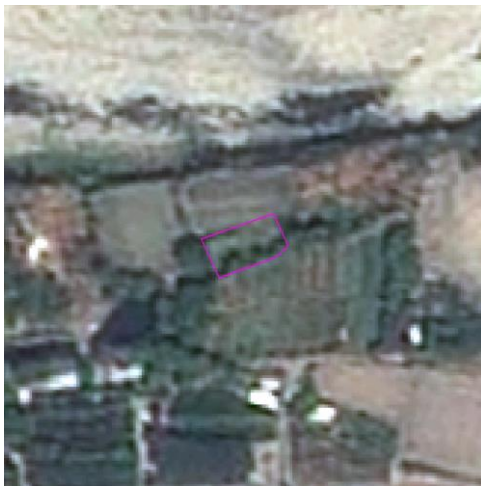
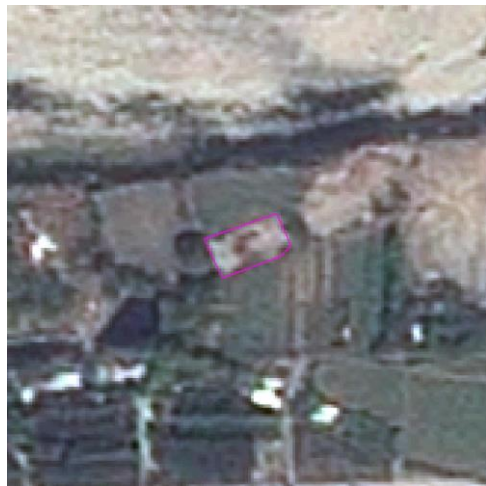
| 變異點資訊 | | | |
|---|---|---|---|
| 前期衛星影像 (SPOT6)<br>拍攝日期 (2019/11/17) | | 後期衛星影像 (SPOT6)<br>拍攝日期 (2019/12/13) | |

| 變異點資訊 | | | |
|---|---|---|---|
| 內容描述 | 未經許可填土整地，已製作紀錄，依辦理後續事宜。 | | |

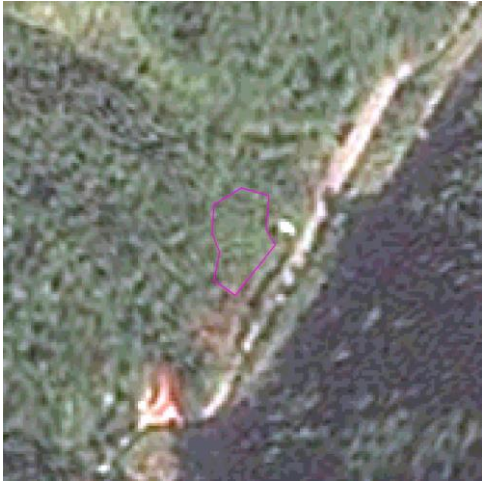
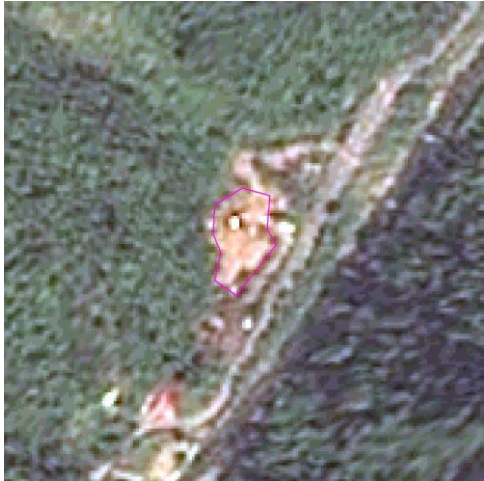
| 變異點資訊 | | | |
|---|---|---|---|
| 前期衛星影像 (SPOT6)<br>拍攝日期 (2020/02/15)<br> | | 後期衛星影像 (SPOT6)<br>拍攝日期 (2020/03/26)<br> | |

| 變異點資訊 | | | |
|---|---|---|---|
| 內容描述 | 現況查有關建砌石擋土牆之情事 | | |

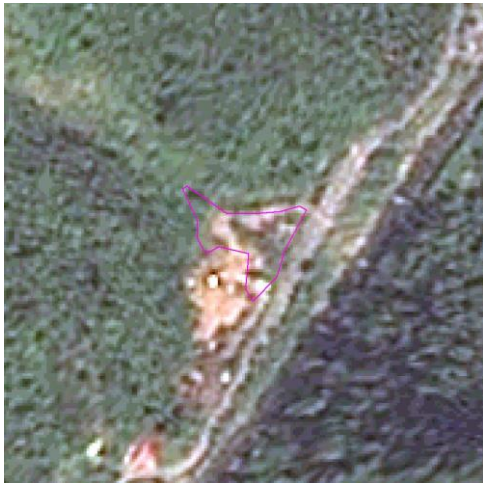
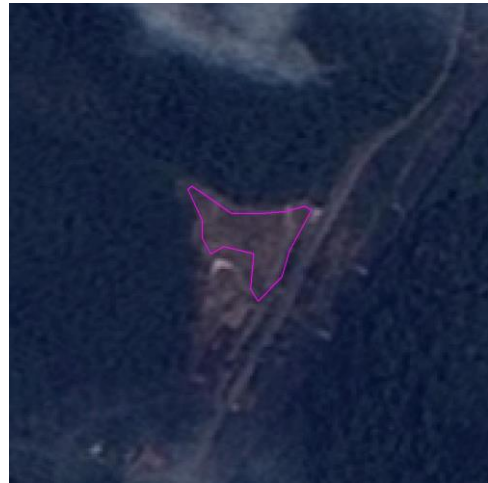
| 內容描述 | 現況違規砌石擋土牆二度施工，部分變更為水泥擋 | | |

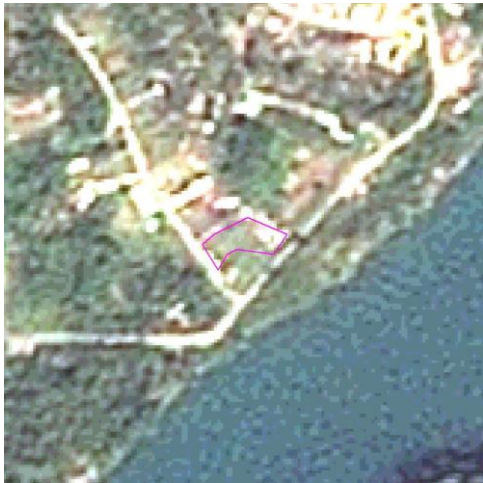
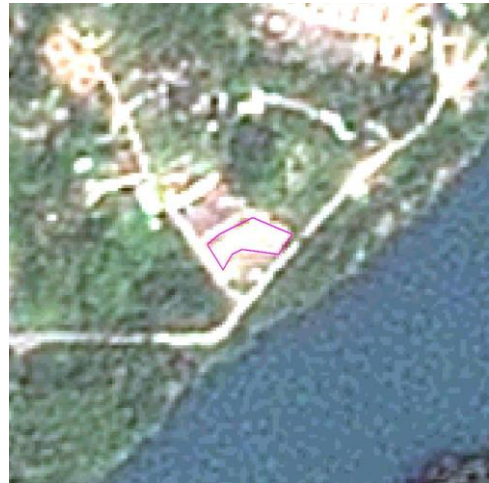
| 內容描述 | 現地勘查似有鋪設水泥地之情形 | | |

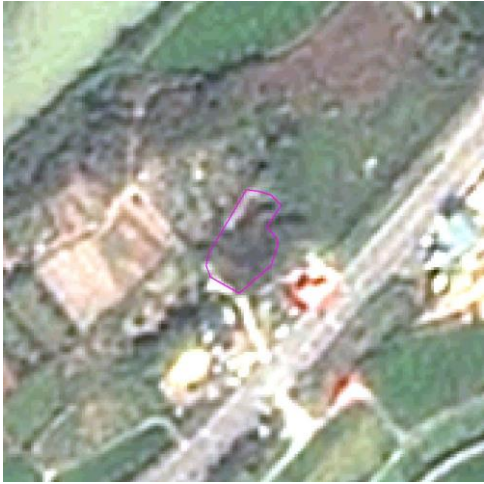
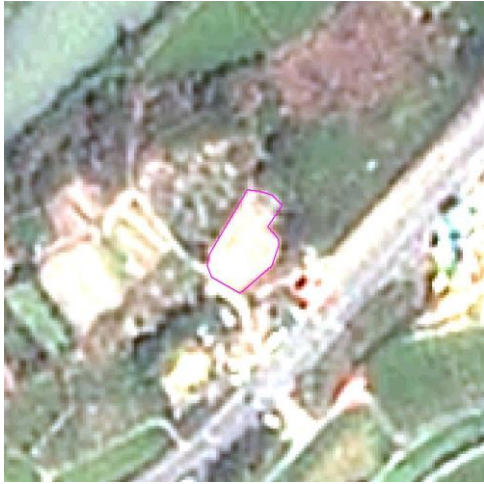
| 變異點資訊 | | | |
|---|---|---|---|
| 前期衛星影像 (SPOT7)<br>拍攝日期 (2020/10/07) | | 後期衛星影像 (SPOT7)<br>拍攝日期 (2020/10/26) | |

| 變異點資訊 | | | |
|---|---|---|---|
| 內容描述 | 本案為苗栗縣頭份市下興段 669 號私有地附近為 9020-26（未登錄地），現況為土壤翻土痕跡，無發現行為人及機具！本案將錄案追蹤！ | | |
