第 110013 期中央管河川水庫變異（編號 209110013001）查證回報成果

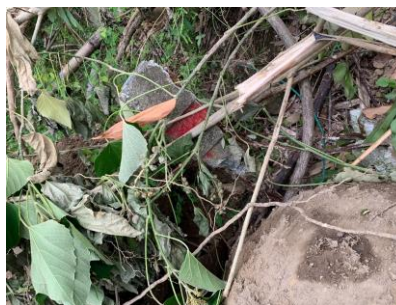
權責單位	南區水資源局	查報日期	2021/07/23
查證結果	違規	變異類型	整地
內容描述	經查該變異點現場有開發行為，且本局界樁遭人為破壞，初步評估已違反水庫蓄水範圍使用管理辦法，擬持續調查並依相關程序辦理。

界樁遭破壞
