第 11001 期中央管河川水庫變異（編號 20311001011）查證回報成果

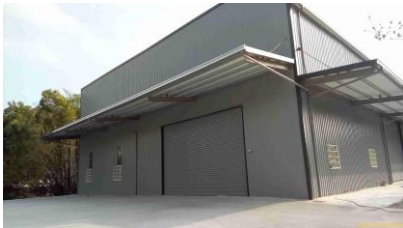
| 變異點資訊 | | | |
|---|---|---|---|
| 現地照片 | | | |

| 變異點資訊 | | | |
|---|---|---|---|
| 查證結果 | 違規 | 變異類型 | 違建 |
| 內容描述 | 已製作取締紀錄 | | |

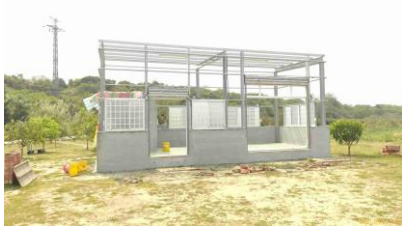
| 現地照片 | | | |

| 查證結果 | 違規 | 變異類型 | 違建 |
| 內容描述 | 經查為(官田溪)臺南市官田區社子段 757 地號，係民眾經官田區公所同意設置農業資材室，職等已於 110 年 01 月 20 日取締該地主，並限期 110 年 03 月 30 日前回復原狀。 | | |

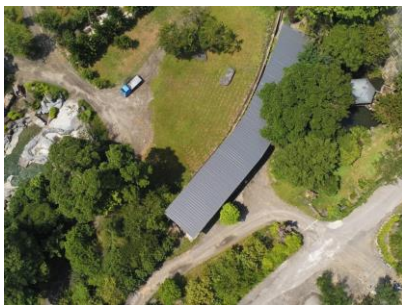
| 現地照片 | | | |

| 查證結果 | 違規 | 變異類型 | 違建 |
| 內容描述 | 現況疑似未經申請擅自搭建鐵皮屋，經查本案坐落於烏來區福山段 659 地號，係屬臺北水源特定區計畫之保安保護區，擬內會本局建管課本權責卓處。(文號:1100202109) | | |

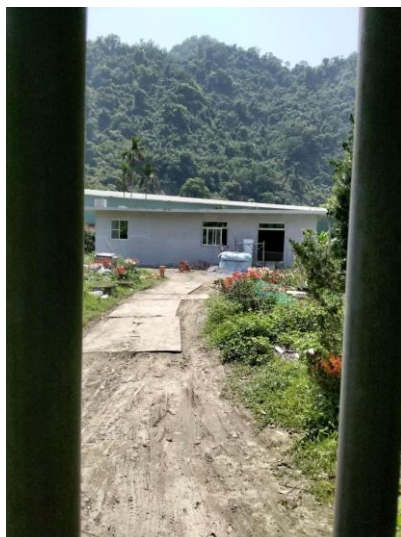
現地照片

| 查證結果 | 違規 | 變異類型 | 違建 |
| 內容描述 | 因涉及違章建築，本案已移請本局建管課續處(文號:1100201312) | | |

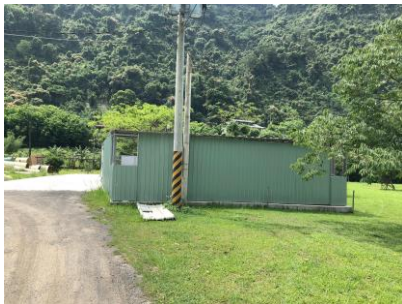
| 現地照片 | | | |

| 查證結果 | 違規 | 變異類型 | 違建 |
| 內容描述 | 本案疑似未經申請擅自鋪設混凝土地坪及搭建鐵皮屋，涉及建築管理部分，已移請本局建管課本權責卓處(文號:1100201602) | | |

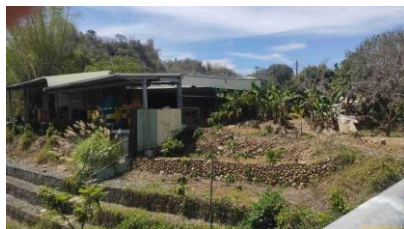
| 變異點資訊 | | | |
|---|---|---|---|
| 現地照片 | | | |

| 變異點資訊 | | | |
|---|---|---|---|
| 查證結果 | 違規 | 變異類型 | 違建 |
| 內容描述 | 本案屬舊有建物，前已清查已於河川區排管理系統違規行為排除列管編號 20904 辦理在案 | | |

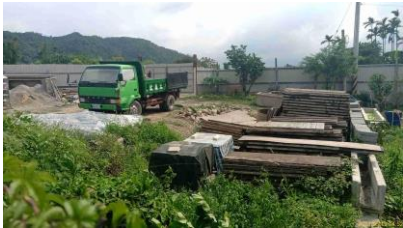
| 變異點資訊 | | | |
|---|---|---|---|
| 現地照片 | | | |

| 變異點資訊 | | | |
|---|---|---|---|
| 查證結果 | 違規 | 變異類型 | 違建 |
| 內容描述 | 圍籬內有鐵皮屋違建及堆放雜物 | | |

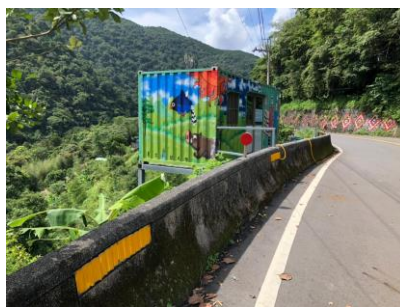
現地照片

| 查證結果 | 違規 | 變異類型 | 違建 |
| 內容描述 | 經查本案土地為烏來區屯鹿段 5-8 地號土地，土地使用分區係屬變更臺北水源特定區計畫之保安保護區，現況有搭建鐵皮貨櫃屋情形，擬內會本局建管課本權責卓處。 | | |

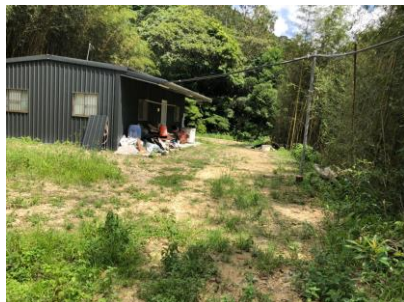
| 變異點資訊 | | | |
|---|---|---|---|
| 現地照片 | | | |

| 變異點資訊 | | | |
|---|---|---|---|
| 查證結果 | 違規 | 變異類型 | 違建 |
| 內容描述 | 現況疑似未經申請擅自搭建鐵皮屋，經查本案坐落於烏來區信賢段 95 地號，係屬臺北水源特定區計畫之保安保護區，擬內會本局建管課本權責卓處。 | | |

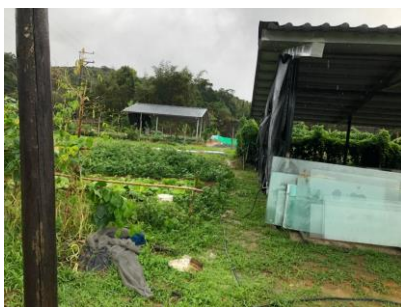
現地照片

| 變異點資訊 | | | |
|---|---|---|---|
| 查證結果 | 違規 | 變異類型 | 違建 |
| 內容描述 | 現況有疑似未經申請擅自搭建鐵皮屋情事，經查案址位於新北市雙溪區溪尾寮段溪尾寮小段 59-5、59-6 地號土地附近，土地使用分區屬「臺北水源特定區計畫」之保安保護區，擬內會本局建管課本權責卓處。 | | |
