第 111013 期中央管河川水庫變異（編號 210111013003）查證回報成果

| 變異點資訊 | | | |
|---|---|---|---|
| 變異點編號 | 210111013003 | 圖幅資訊 | 9622-1-026 橫溪 |

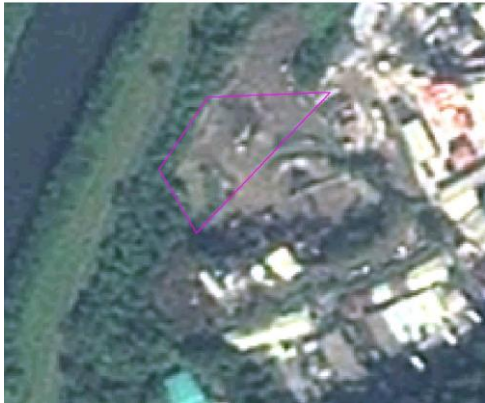
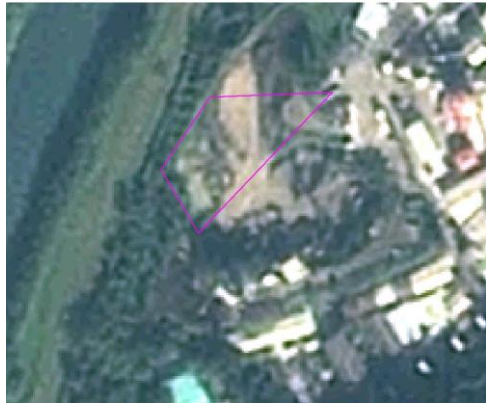
| 變異點資訊 | | | |
|---|---|---|---|
| 內容描述 | 裕成工業(股)公司於場區內作業。 | | |

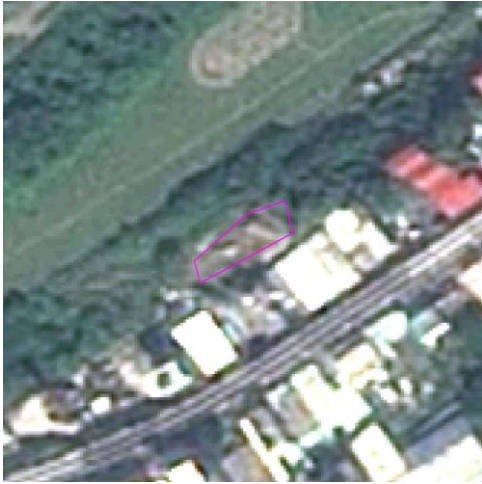
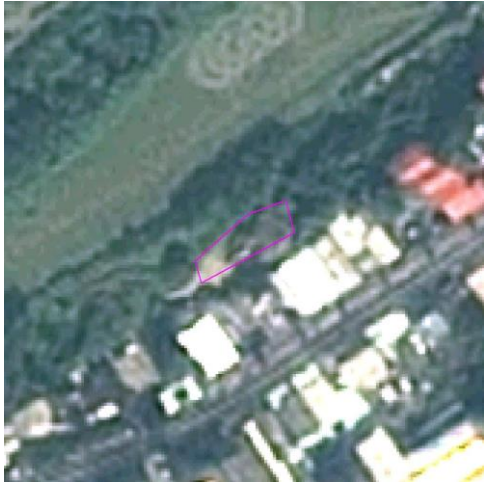
| 變異點資訊 | | | |
|---|---|---|---|
| 內容描述 | 堆置級配原料。 | | |

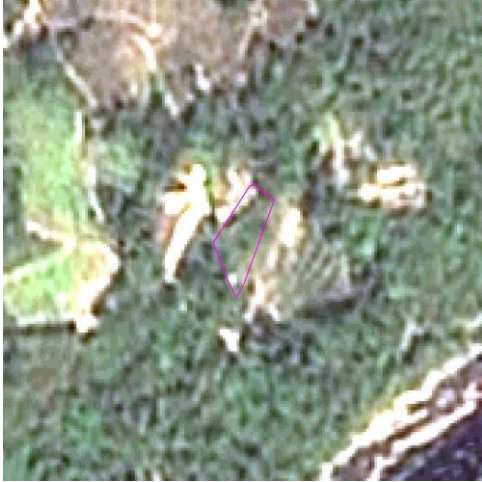
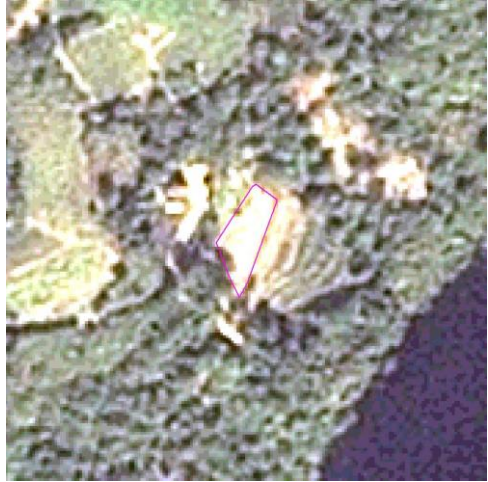
| 內容描述 | 經查現況涉及茶園更新情事，擬發函請坪林區公所本權責卓處。 | | |

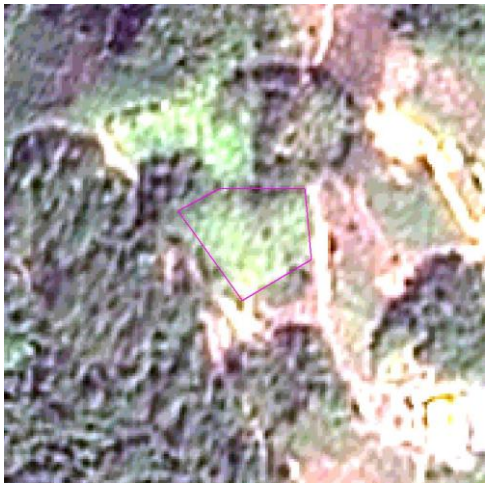
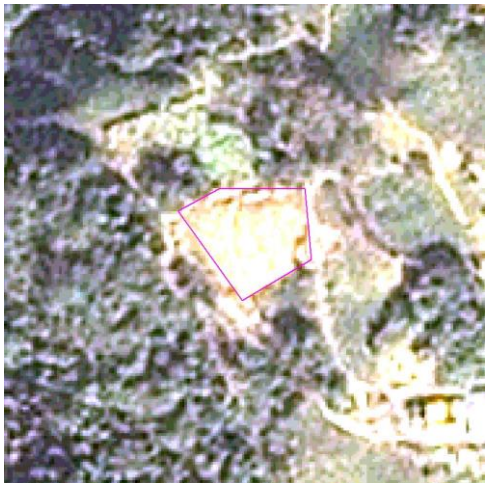
| 內容描述 | 現況涉及茶園更新情事，擬發函請坪林區公所本權責卓處。 | | |

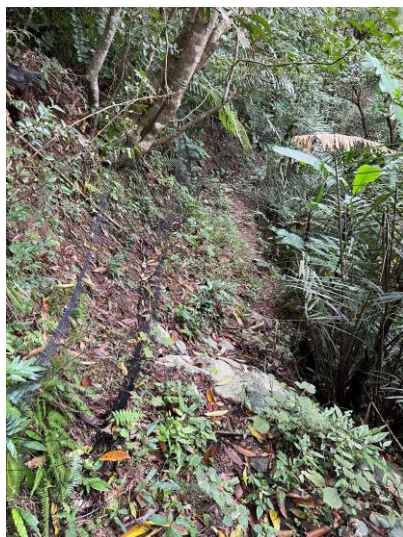
現地照片

| 變異點資訊 | | | |
|---|---|---|---|
| 內容描述 | 因現況山坡陡峭，人力無法到達，擬於後續安排空拍機現場勘查。 | | |

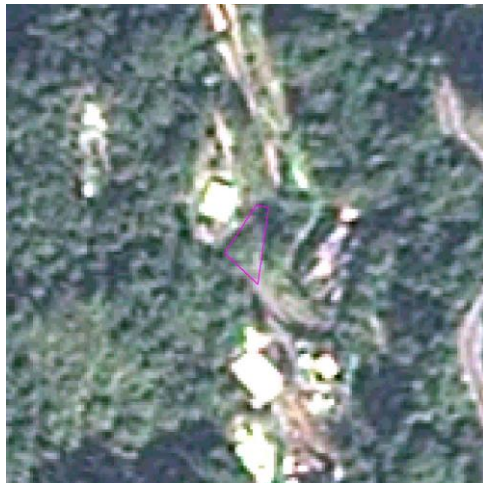
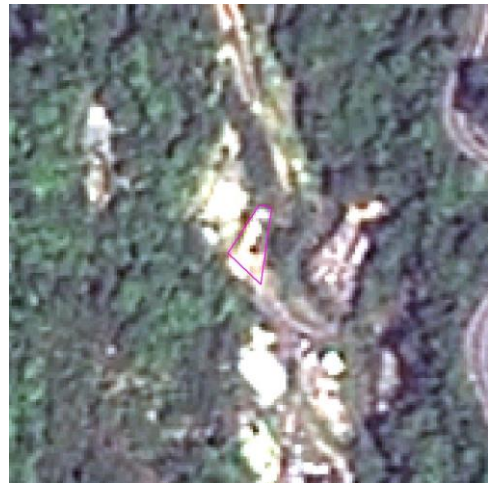
| 變異點資訊 | | | |
|---|---|---|---|
| 內容描述 | 經會勘農業局表示現場鋪設水泥及新增結構物，後續由新北市政府卓處。(1110201361) | | |

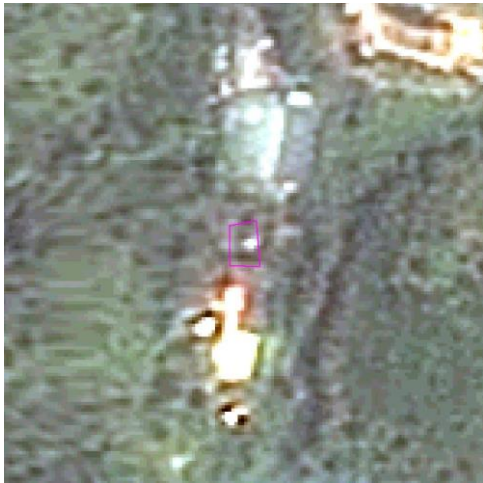
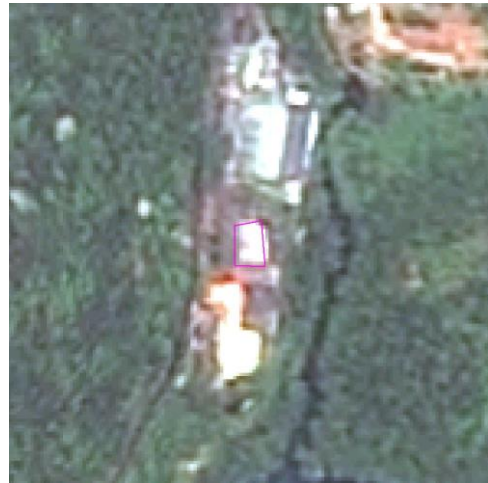
| 內容描述 | 民眾於現場搭棚，是否屬許可申請，擬移請建管單位卓處。 | | |

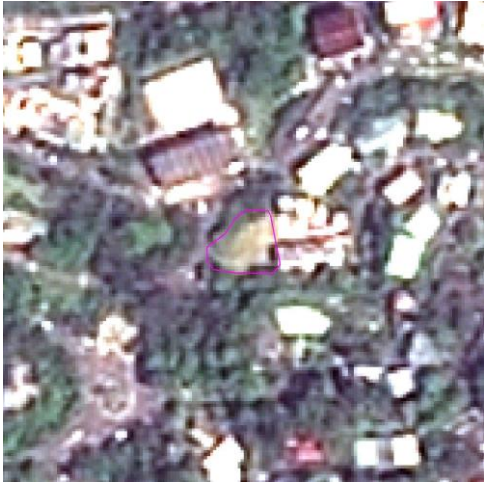
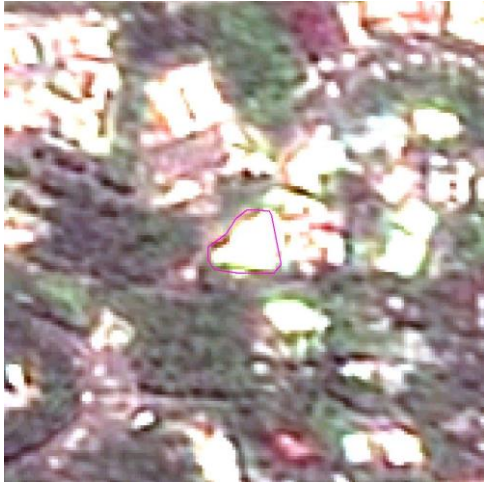
| 變異點資訊 | | | |
|---|---|---|---|
| 內容描述 | 經現場勘查已鋪設水泥鋪面，是否違反規定擬查報新北市政府 | | |

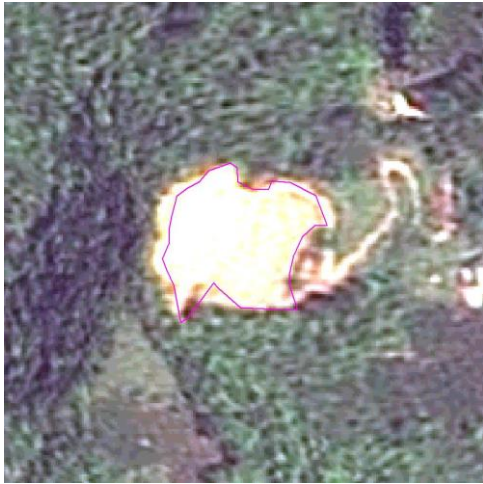
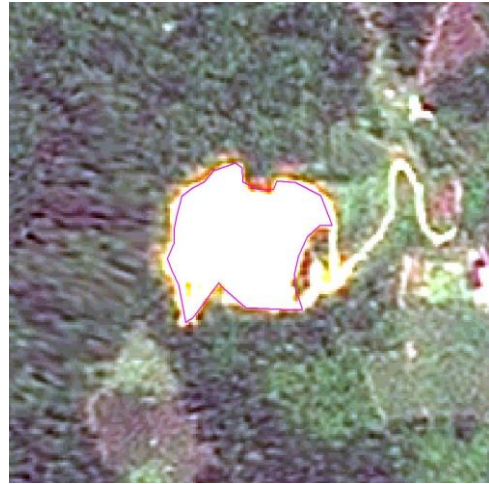
| 內容描述 | 現況涉及茶園更新情事，擬發函請坪林區公所本權責卓處。 | | |

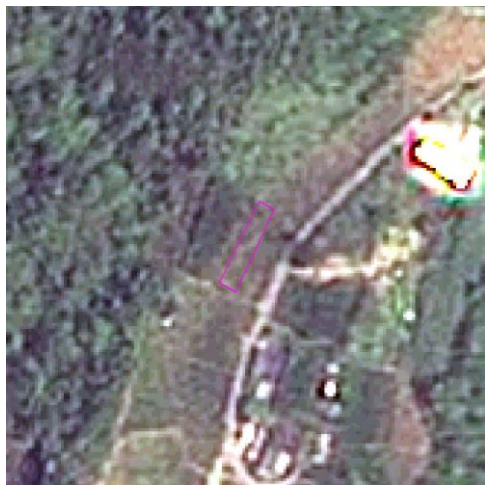
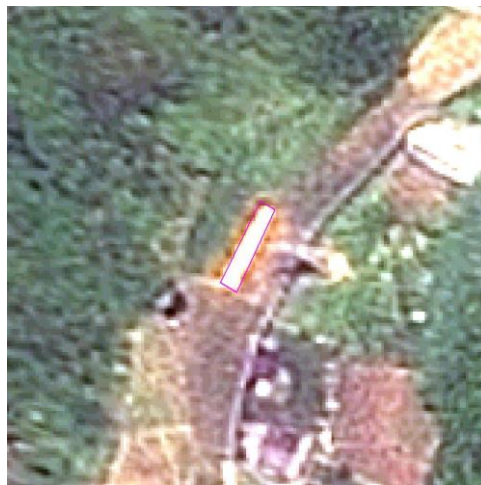
| 內容描述 | 現況涉及茶園更新情事，已發函請坪林區公所本權責卓處。 | | |

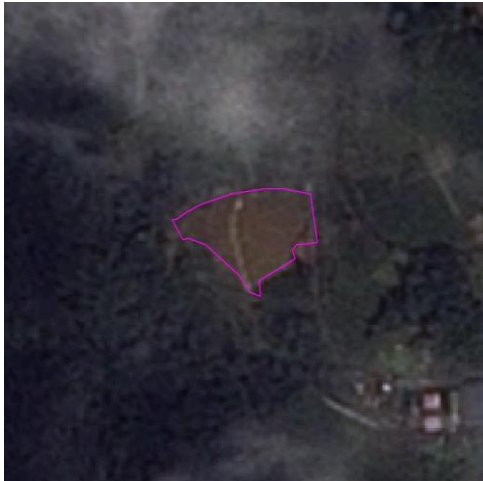
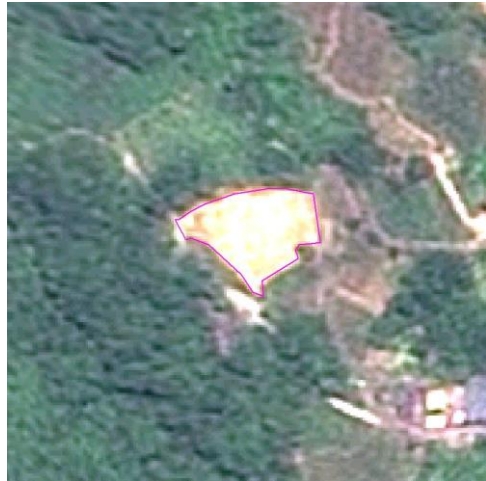
| 變異點資訊 | | | |
|---|---|---|---|
| 內容描述 | 現況涉及茶園更新情事，已發函請坪林區公所本權責卓處。 | | |

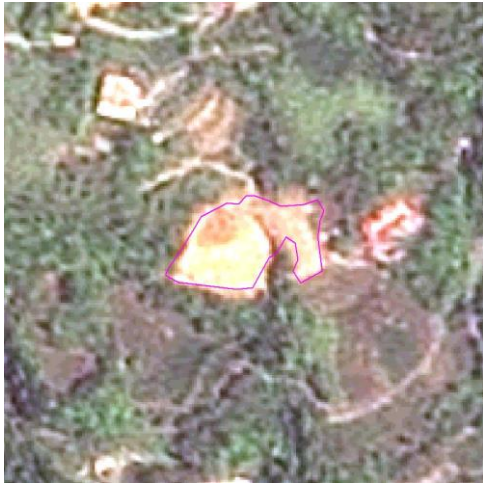
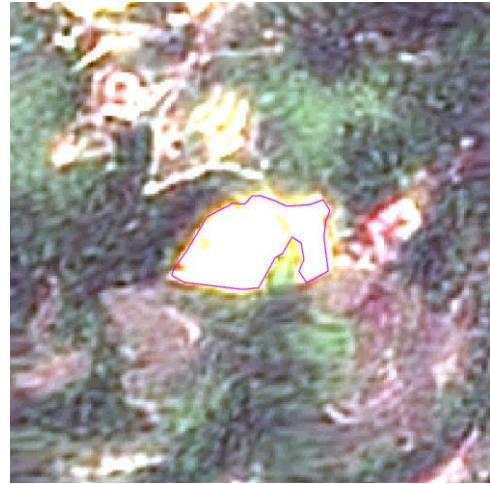
| 內容描述 | 現況涉嫌茶園更新案，擬函請新北市坪林區公所本權責卓處。 | | |

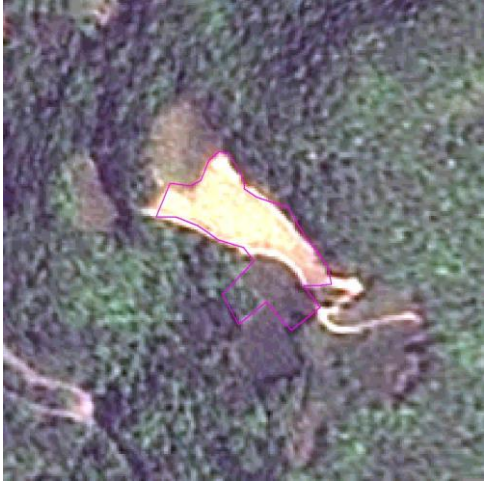
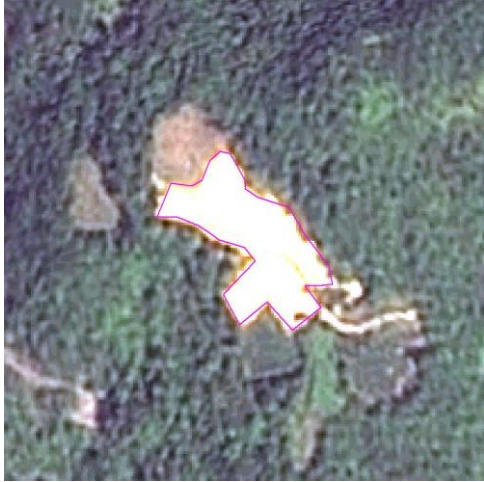
| 內容描述 | 現況涉嫌茶園更新案，擬函請新北市坪林區公所本權責卓處。 | | |

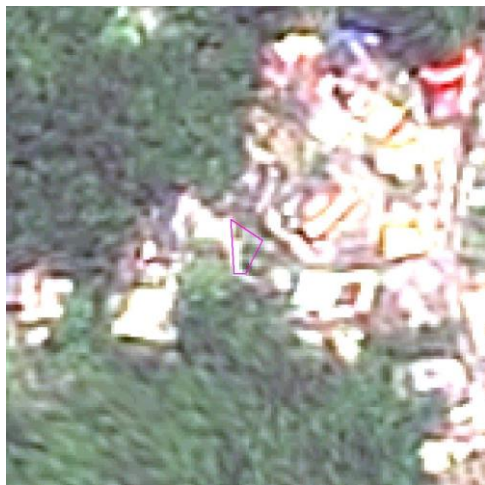
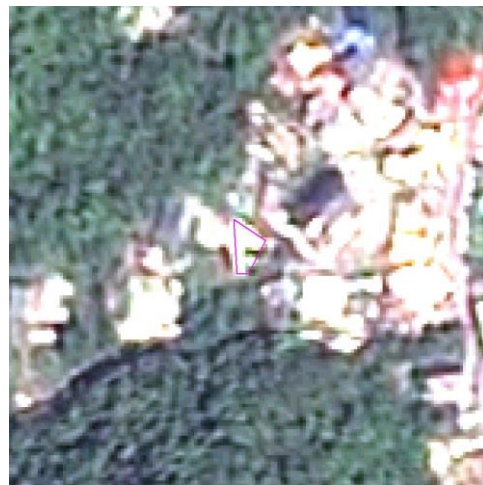
| 內容描述 | 經現場勘查有新設矮牆及部分鋪面更新，擬查報新北市政府 | | |

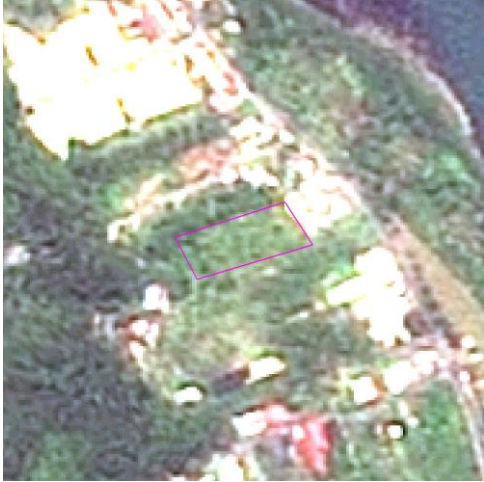
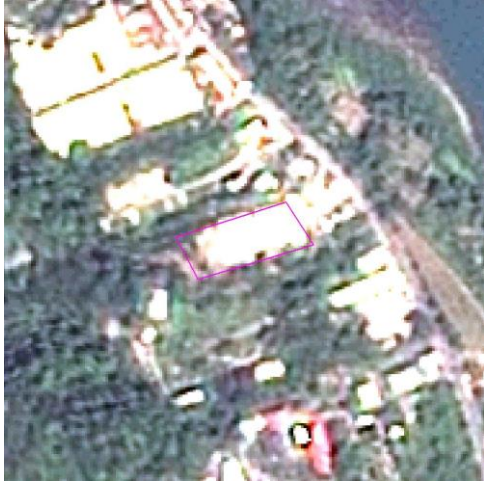
| 變異點資訊 | | | |
|---|---|---|---|
| 內容描述 | 經空拍現場疑似未經許可鋪設水泥鋪面，已查報新北市政府。 | | |

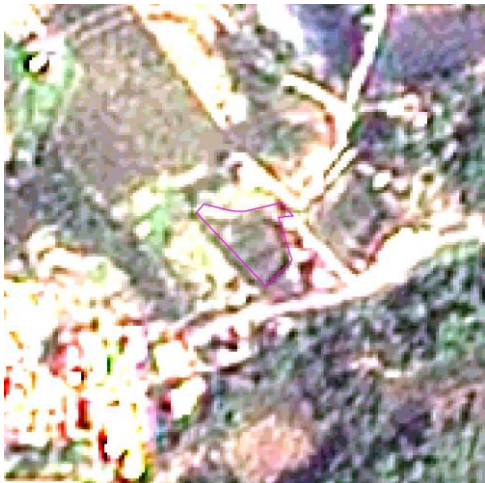
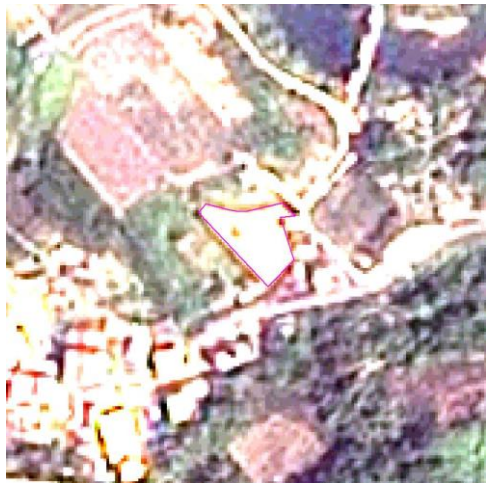
| 內容描述 | 現況涉及茶園更新情事，擬發函請坪林區公所本權責卓處。 | | |

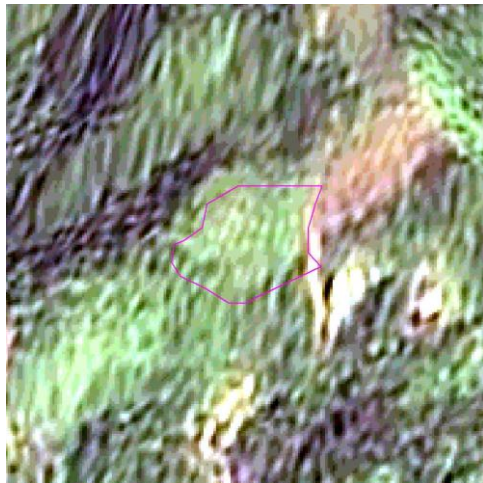
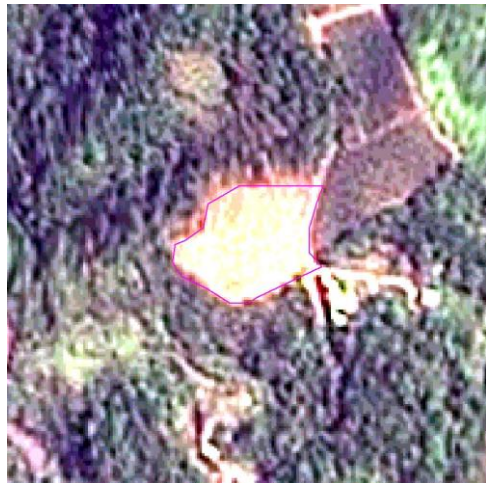
| 變異點資訊 | | | |
|---|---|---|---|
| 內容描述 | 現況涉及茶園更新情事，擬發函請坪林區公所本權責卓處。 | | |

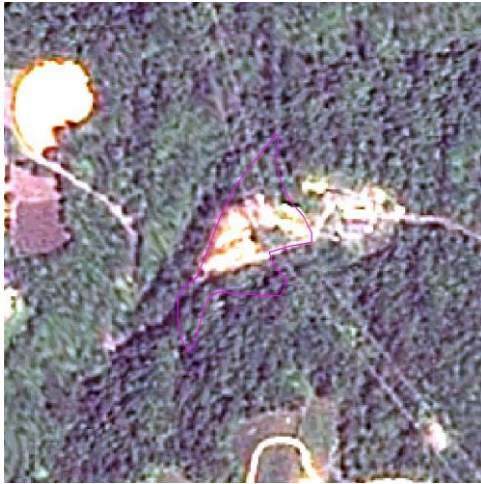
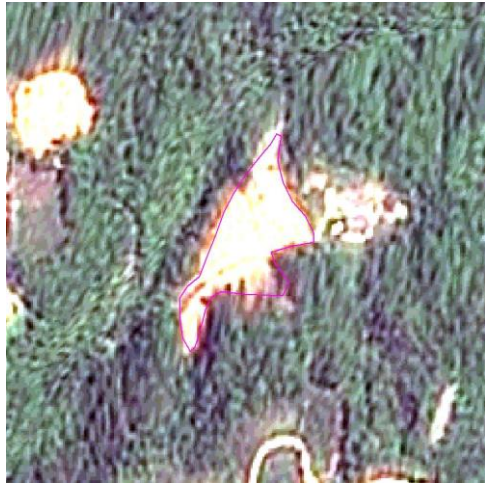
| 變異點資訊 | | | |
|---|---|---|---|
| 內容描述 | 經查現況涉及茶園更新情事，擬發函請坪林區公所本權責卓處。 | | |

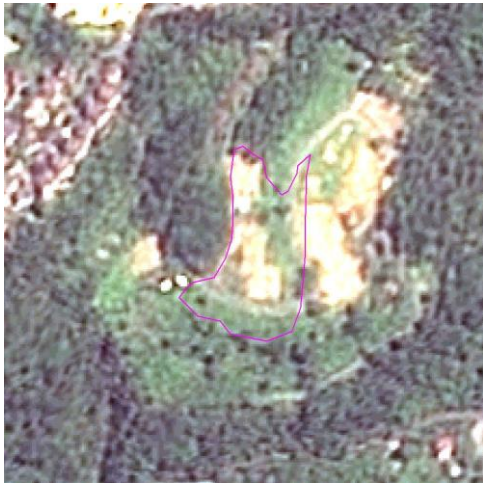
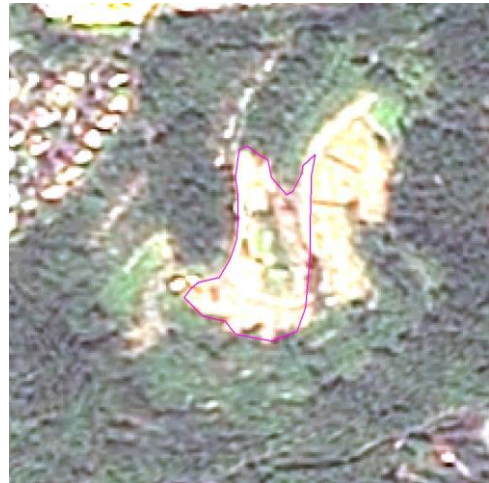
| 內容描述 | 經查未經許可機械除草，是否涉及改變地形地貌，擬查報新北市政府 | | |

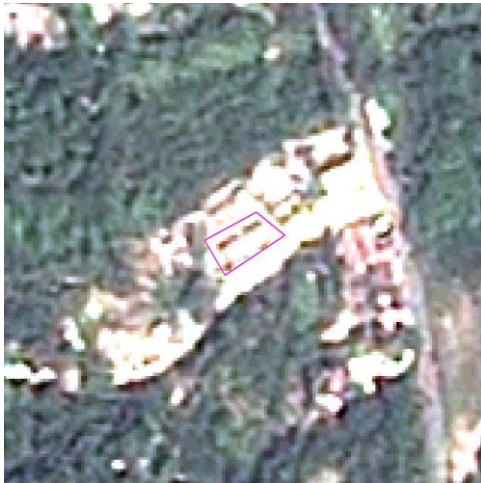
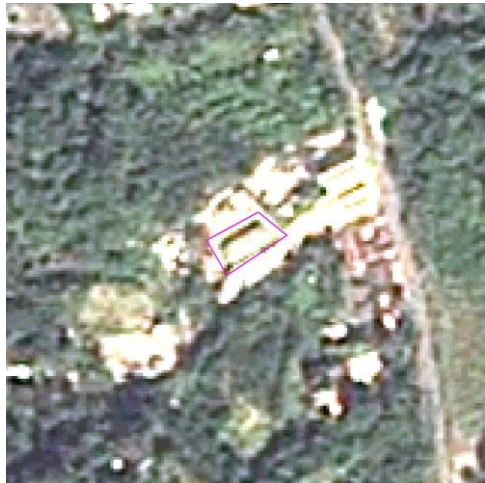
| 變異點資訊 | | | |
|---|---|---|---|
| 內容描述 | 因無法進入，擬於後續安排空拍機現場勘查。 | | |
