第 111023 期中央管河川水庫變異（編號 211111023001）查證回報成果

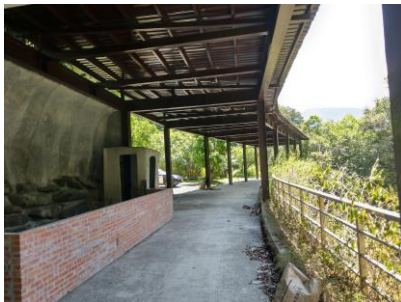
| 變異點資訊 | | | |
|---|---|---|---|
| 現地照片 | | | |

| 變異點資訊 | | | |
|---|---|---|---|
| 內容描述 | 位於台北水源定區計畫內土地，移請本局建管課處理。 | | |

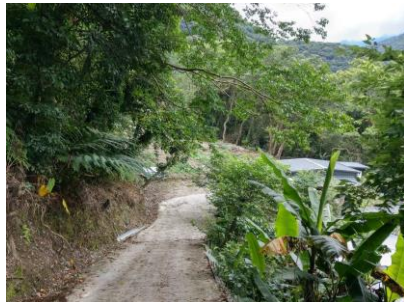
| 變異點資訊 | | | |
|---|---|---|---|
| 現地照片 | | | |

| 變異點資訊 | | | |
|---|---|---|---|
| 內容描述 | 1110809 巡查紀錄表涉及結構物部分移請本局建管課處理 | | |

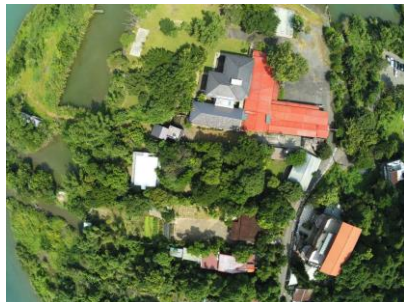
| 變異點資訊 | | | |
|---|---|---|---|
| 現地照片 | | | |

| 變異點資訊 | | | |
|---|---|---|---|
| 內容描述 | 於 111/7/12 飛空拍機拍攝疑似白色屋頂，已於巡查紀錄表移請建管單位續處。 | | |

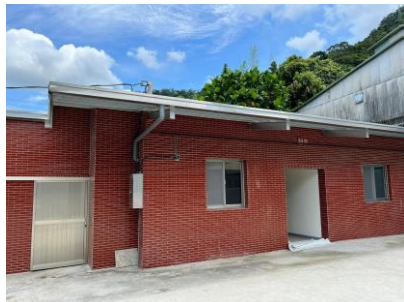
| 變異點資訊 | | | |
|---|---|---|---|
| 現地照片 | | | |

| 變異點資訊 | | | |
|---|---|---|---|
| 內容描述 | 111.07.19 新北拆拆一字第 1113266615 號函業以新北拆認二字第 1113243540 號認定違章建築在案 | | |

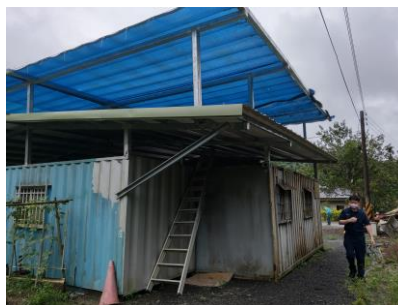
現地照片

| 內容描述 | 已於 111.6.8 巡查紀錄移請建管課續處。 | | |

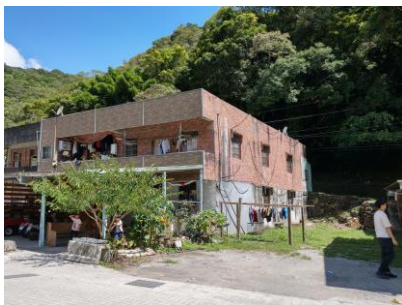
| 現地照片 | | | |

| 內容描述 | 移請建管管理機關處理。 | | |

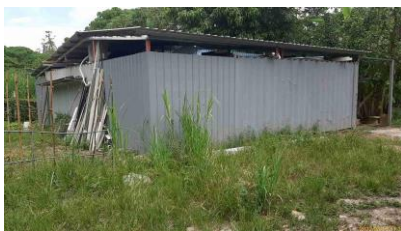
| 變異點資訊 | | | |
|---|---|---|---|
| 現地照片 | | | |

| 變異點資訊 | | | |
|---|---|---|---|
| 內容描述 | 灣潭路新北市路燈定位編號第 141322 號對面，遭人未經許可，放置貨櫃屋搭蓋鐵皮頂棚。 | | |

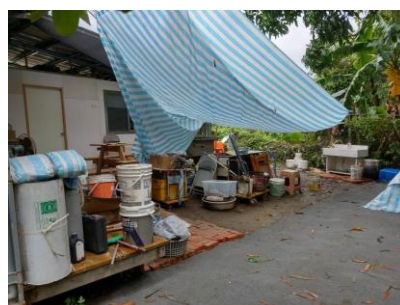
現地照片

| 內容描述 | 經現勘有結構物，位於變更新店水源特定區計畫範圍，擬查報新北市政府 | | |

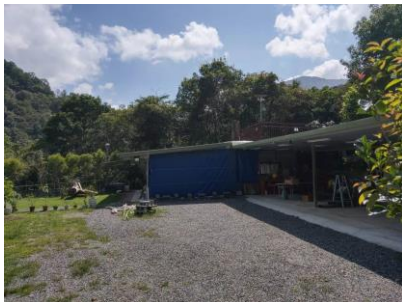
| 現地照片 | | | |

| 內容描述 | 經現場勘查疑為新設棚架，(9/29 巡查紀錄表)涉及建物管理移請本局建管課續處。 | | |

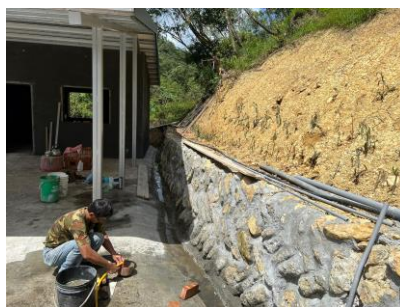
現地照片

| 變異點資訊 | | | |
|---|---|---|---|
| 內容描述 | 現況有疑似未經申請擅自興建鐵皮構造物、鋪設水泥鋪面及施作擋土措施，涉及違章部分已移請本局建管課卓處，其他涉嫌土地使用違規部分，函請新北市政府本職權卓處。 | | |

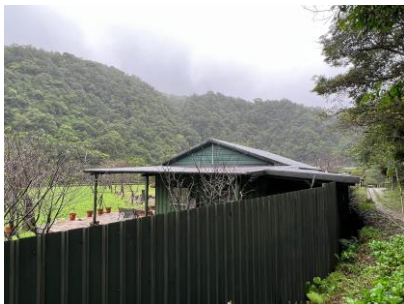
| 現地照片 | | | |

| 內容描述 | 現況有疑似未經申請設置鐵皮圍籬及興建鐵皮構造物等情事，是否涉及違章部分，移請建管課本於權責卓處。 | | |

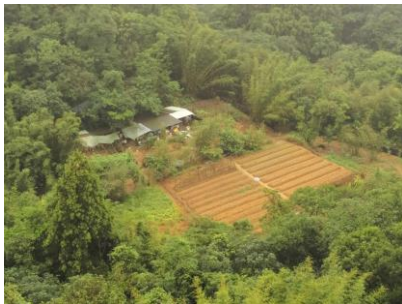
| 現地照片 | | | |

| 內容描述 | 現況有疑似未經申請搭建鐵皮棚架等情事，是否涉及違章部分，移請建管課本於權責卓處。 | | |
