第 11201 期中央管河川水庫變異（編號 21411201001）查證回報成果

變遷期別	11201 期	監測類型	中央管河川水庫
變異點編號	21411201001	圖幅資訊	9521-1-054 水流東
參考地籍	景山段	變異點面積	808.88 平方公尺
中心點坐標	E:234234.00 N:2693899.00

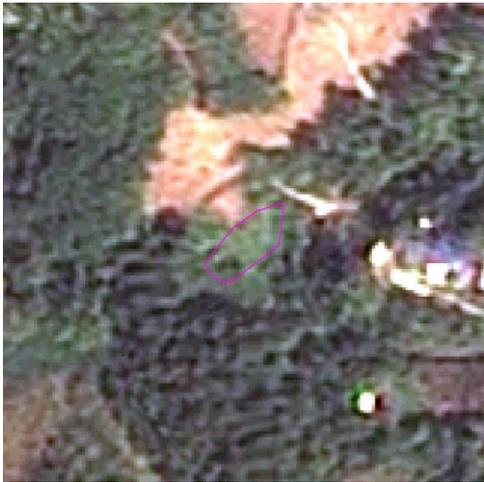
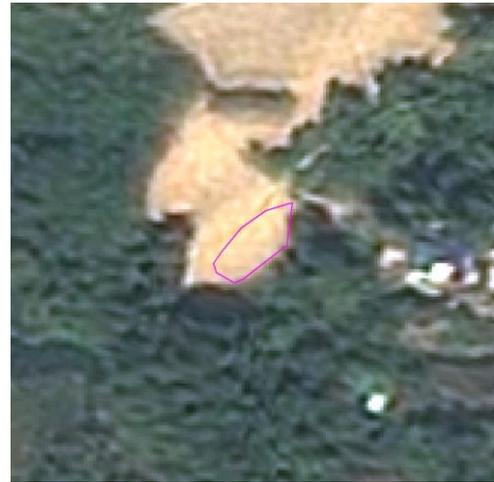
內容描述 因鄰地開挖整地，界址不明，經現場勘查有裸露情形。

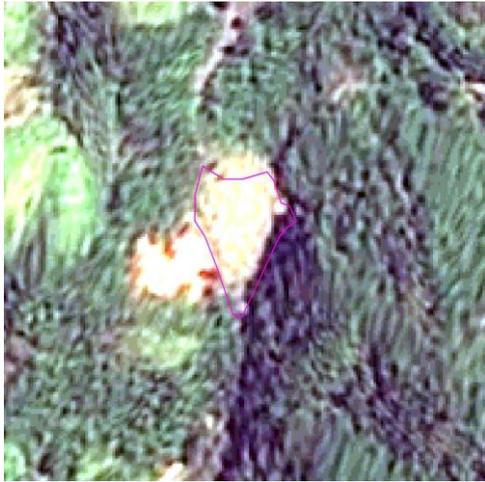
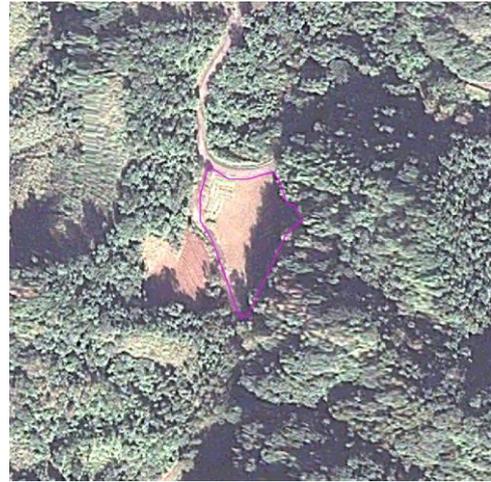
權責單位	臺北水源特定區管理分署	查報日期	2023/02/07
查證結果	違規	變異類型	其他
內容描述	現況涉及茶園更新情事，擬發函請坪林區公所本權責卓處。

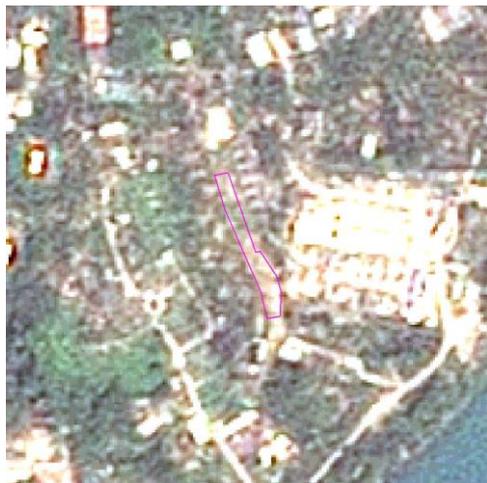
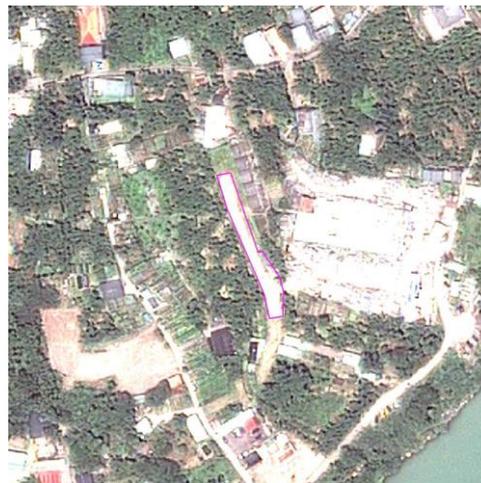
權責單位	臺北水源特定區管理分署	查報日期	2023/07/06
查證結果	違規	變異類型	其他
內容描述	堆置鷹架		
現地照片

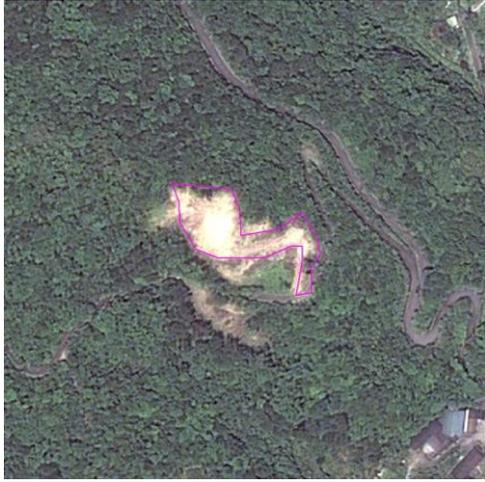
權責單位	臺北水源特定區管理分署	查報日期	2023/09/12
查證結果	違規	變異類型	其他
內容描述	經本局現場勘查，現況有疑似未經申請擅自開挖整地及施作擋土措施，將函請新北市政府本於權責卓處。

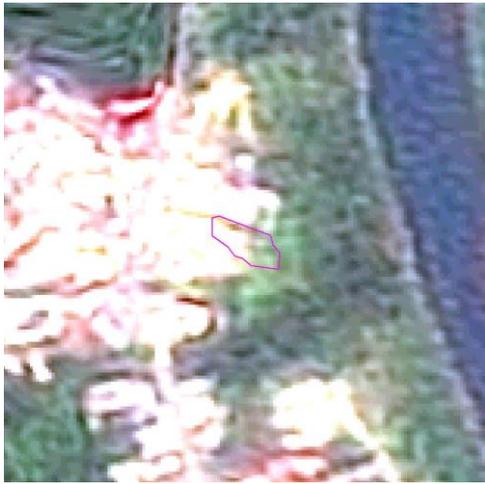
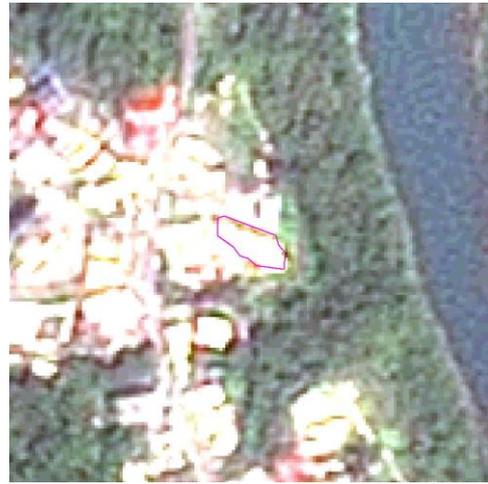
權責單位	臺北水源特定區管理分署	查報日期	2023/09/28
查證結果	違規	變異類型	其他
內容描述	整地
