第 112013 期中央管河川水庫變異（編號 205112013005）查證回報成果

第 11202 期中央管河川水庫變異（編號 20511202003）查證回報成果

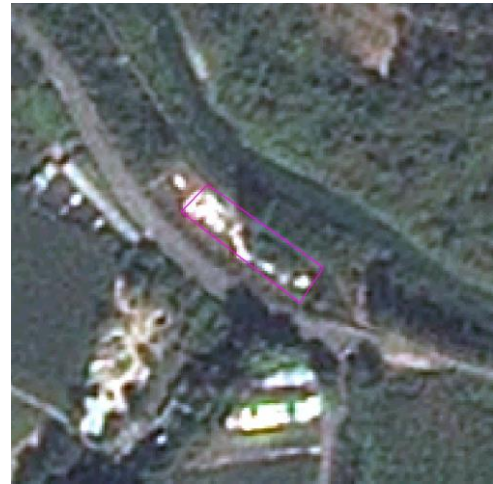
後期衛星影像（SPOT7）

| 查證結果 | 違規 | 變異類型 | 種植 |
| 內容描述 | 種植、放置雜物等。 | | |

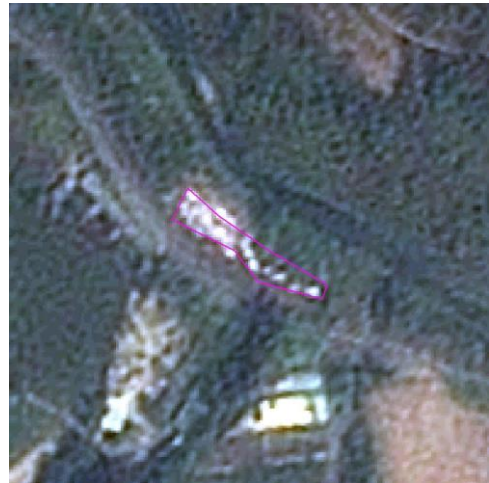
後期衛星影像（SPOT7）

| 查證結果 | 違規 | 變異類型 | 種植 |
| 內容描述 | 占用國土案件，已移送司法機關偵辦中。 | | |
