第 11202 期中央管河川水庫變異（編號 21111202001）查證回報成果

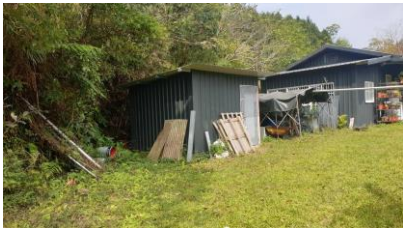
| 變異點資訊 | | | |
|---|---|---|---|
| 現地照片 | | | |

| 變異點資訊 | | | |
|---|---|---|---|
| 查證結果 | 違規 | 變異類型 | 違建 |
| 內容描述 | 疑似新增鐵皮屋違建。已移建管課卓處。 | | |

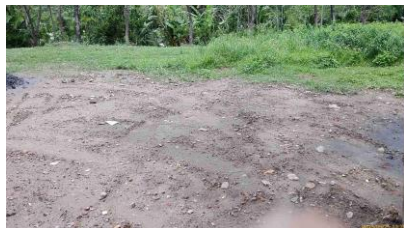
| 變異點資訊 | | | |
|---|---|---|---|
| 現地照片 | | | |

| 變異點資訊 | | | |
|---|---|---|---|
| 查證結果 | 違規 | 變異類型 | 違建 |
| 內容描述 | 1. 經查北埔段 174-4 私有地, 現況為地面雜草清除，無明顯違反水利法之情事。<br>2. 經查疑似為北埔段 196-17 本局土地上搭設鐵皮涼亭及放置車廂。 | | |

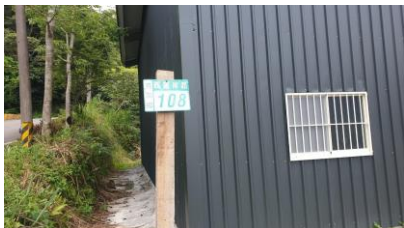
| 變異點資訊 | | | |
|---|---|---|---|
| 現地照片 | | | |

| 變異點資訊 | | | |
|---|---|---|---|
| 查證結果 | 違規 | 變異類型 | 違建 |
| 內容描述 | 疑似新設設施 | | |

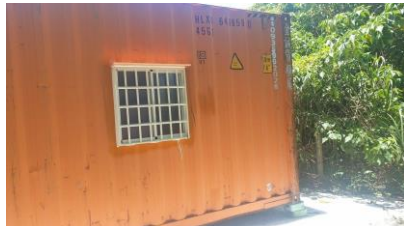
| 變異點資訊 | | | |
|---|---|---|---|
| 現地照片 | | | |

| 變異點資訊 | | | |
|---|---|---|---|
| 查證結果 | 違規 | 變異類型 | 違建 |
| 內容描述 | 現場設置貨櫃屋 | | |

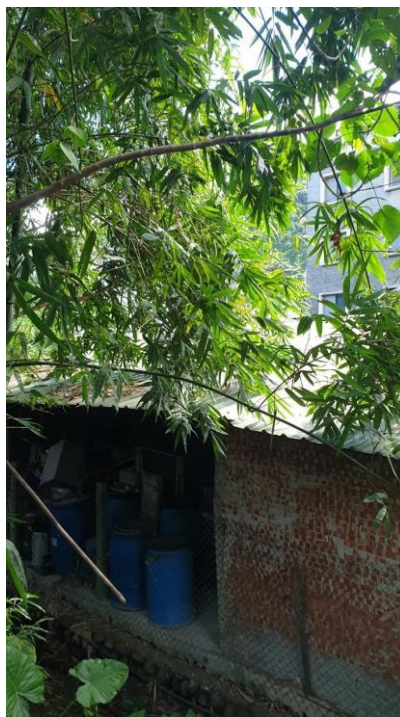
現地照片

| 變異點資訊 | | | |
|---|---|---|---|
| 查證結果 | 違規 | 變異類型 | 違建 |
| 內容描述 | 鐵皮平房 | | |

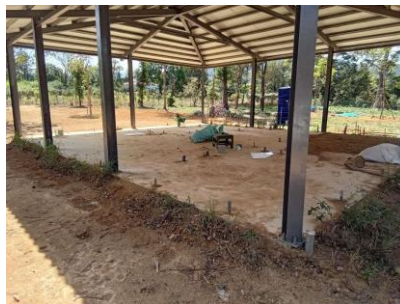
現地照片

| 查證結果 | 違規 | 變異類型 | 違建 |
| 內容描述 | <p>本案前經本分署 111 年 10 月 28 日水臺管字第 11102023000 號函查報在案，本分署今日巡查現場勘查，現況續有疑似未經申請擅自興建鐵皮構造物及設置鐵皮貨櫃等新增違規行為，涉及土地違規使用部分，將函請新北市政府本權責卓處。有關違章部分，將併同查報新北市政府之函文，將相關電子資料敬會建管科本於權責卓處。</p> | | |

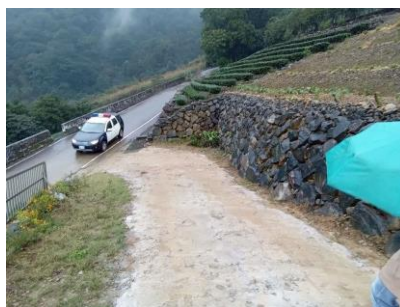
現地照片

| 查證結果 | 違規 | 變異類型 | 違建 |
| 內容描述 | 現況有疑似未經申請擅自於地坪鋪設碎石、設置貨櫃屋等情事，有關貨櫃屋是否涉及建管部分，擬敬會建管科本權責卓處；其他涉嫌土地使用違規部分，將函請新北市政府本權責卓處。 | | |
