第 113043 期中央管河川水庫變異（編號 211113043008）查證回報成果

第 113043 期中央管河川水庫變異（編號 211113043009）查證回報成果

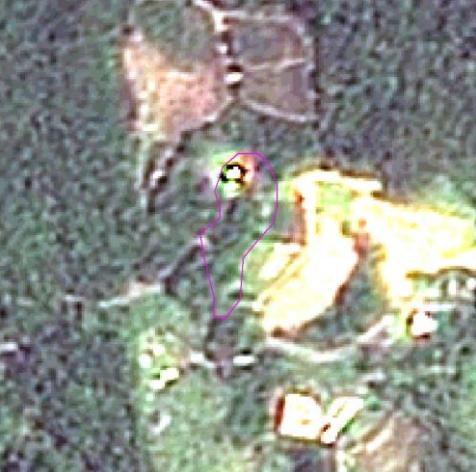
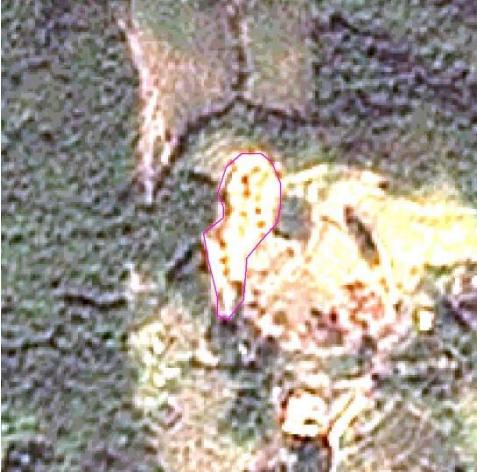
回報資訊			
權責單位	臺北水源特定區管理分署	查報日期	2024/02/27
查證結果	違規	變異類型	整地
內容描述	現況有疑似未經核准擅自鋪設水泥鋪面及開挖整地等情事，將函請新北市政府本權責卓處。		
現地照片

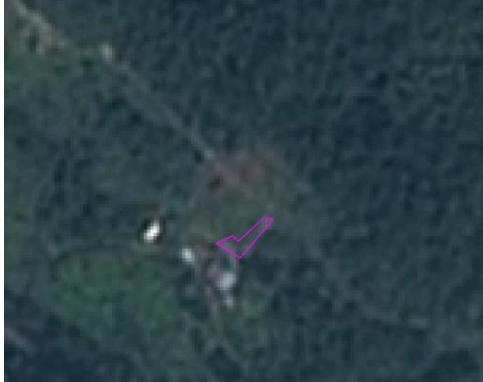
回報資訊			
權責單位	臺北水源特定區管理分署	查報日期	2024/02/27
查證結果	違規	變異類型	整地
內容描述	現況有疑似未經申請擅自鋪設水泥鋪面情事，已函請新北市政府本權責卓處（詳文號:1130200328）。

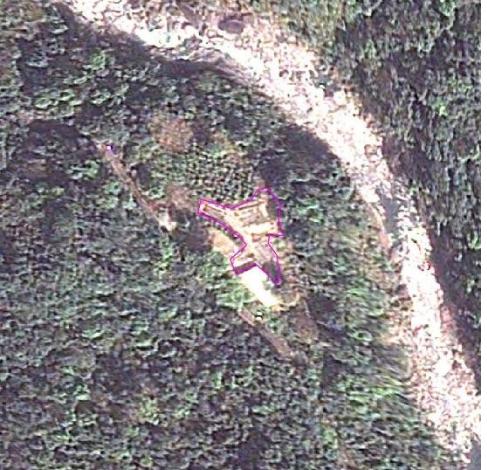
權責單位	臺北水源特定區管理分署	查報日期	2024/04/25
查證結果	違規	變異類型	整地
內容描述	除草及碎石鋪面		
現地照片

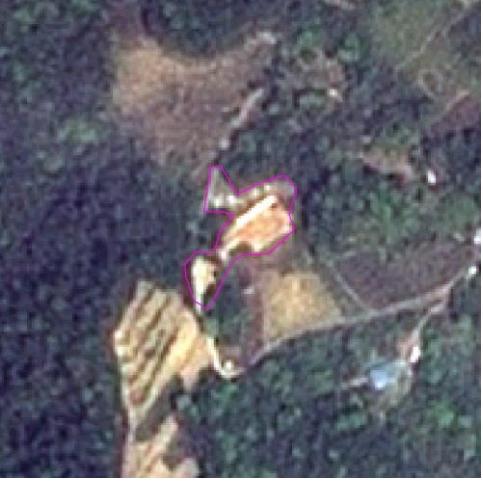
回報資訊			
權責單位	臺北水源特定區管理分署	查報日期	2024/04/30
查證結果	違規	變異類型	整地
內容描述	現況有疑似未經核准擅自開挖整地及施作擋土設施等情事，將函請新北市政府本權責卓處。（詳文號:1130200785）

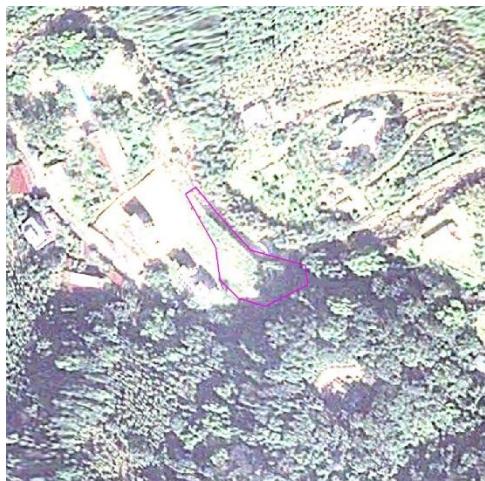
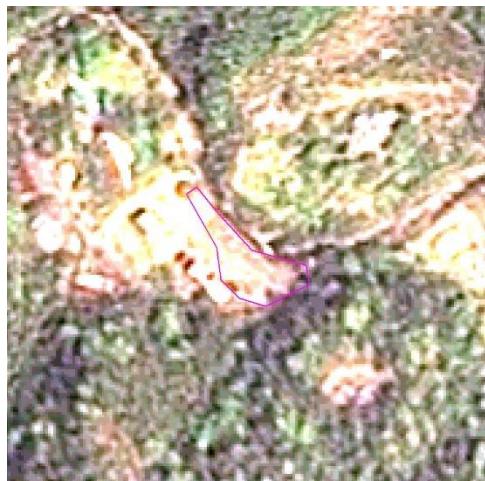
權責單位	臺北水源特定區管理分署	查報日期	2024/05/10
查證結果	違規	變異類型	整地
內容描述	整地及擋土設施		
現地照片

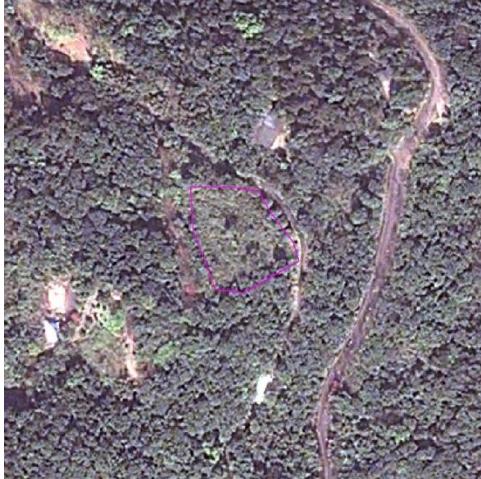
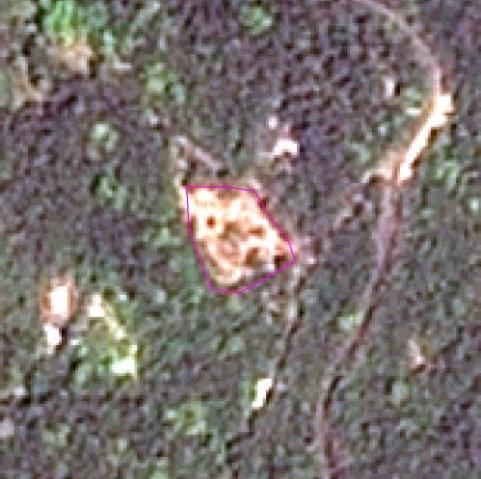
</div> </div>		
回報資訊			
權責單位	臺北水源特定區管理分署	查報日期	2024/04/25
查證結果	違規	變異類型	整地
內容描述	開挖整地		
現地照片	<div style="text-align: center;">

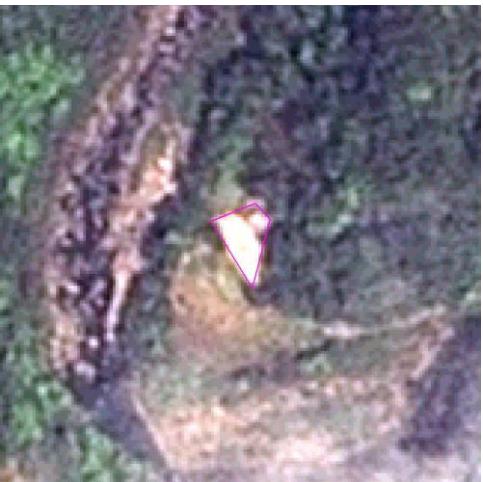
回報資訊			
權責單位	臺北水源特定區管理分署	查報日期	2024/05/08
查證結果	違規	變異類型	整地
內容描述	現況有疑似未經申請擅自鋪設水泥鋪面情事，已函請新北市政府本於權責卓處。（詳文號:1130200850）

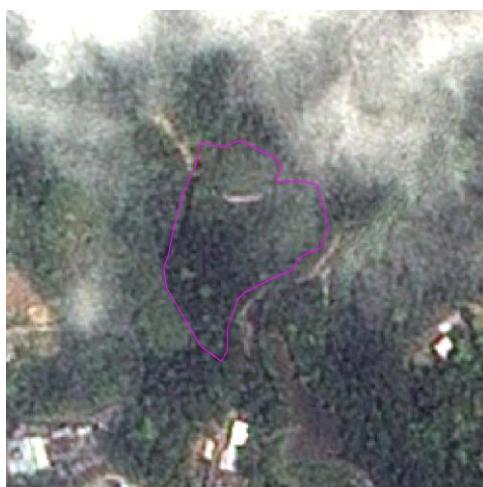
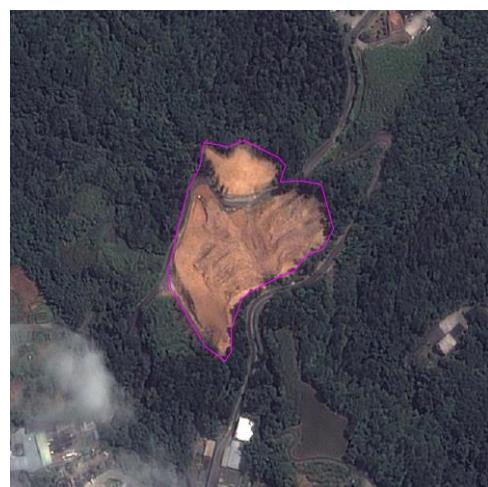
權責單位	臺北水源特定區管理分署	查報日期	2024/07/02
查證結果	違規	變異類型	整地
內容描述	該筆地號前經本分署辦理會勘在案(本分署 112 年 6 月 26 日水臺管字第 11302011690 號)，新北市政府農業局(主管機關)表示，現況有開挖整地情事，行為人表示原有茶園，將調閱相關資料憑辦。

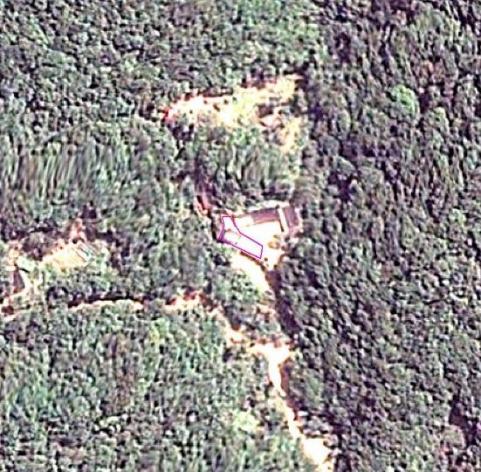
回報資訊			
權責單位	臺北水源特定區管理分署	查報日期	2024/07/09
查證結果	違規	變異類型	整地
內容描述	本日現勘雙溪區料角坑段保成坑小段 21-2 及 108 地號附近土地，現場有疑似未經申請擅自興建鐵皮構造物、鋪設水泥鋪面等情事，涉及違章情事，已敬會建管科本權責卓處，涉嫌土地使用違規部分，則函請新北市政府本職權卓處。（詳文號:1130201268）

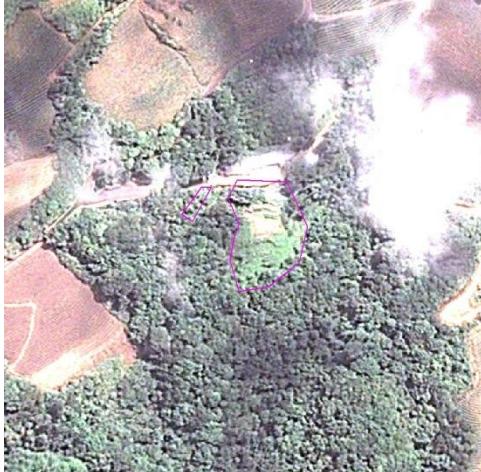
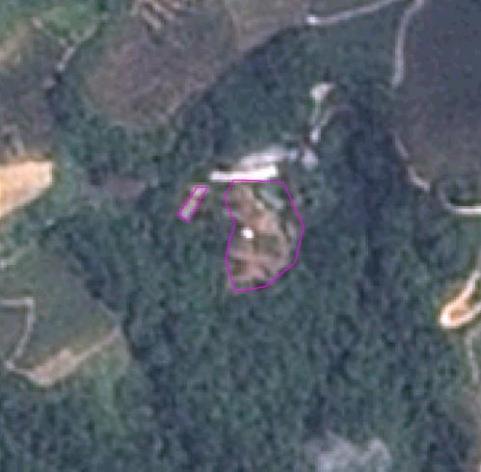
回報資訊			
權責單位	臺北水源特定區管理分署	查報日期	2024/08/13
查證結果	違規	變異類型	整地
內容描述	現況有疑似未經申請擅自開挖整地及興建建築物等情事，涉及違章部分，已敬會建管科本權責卓處(詳文號:1130201516)；其他涉嫌土地使用違規部分，已函請新北市政府本權責卓處。

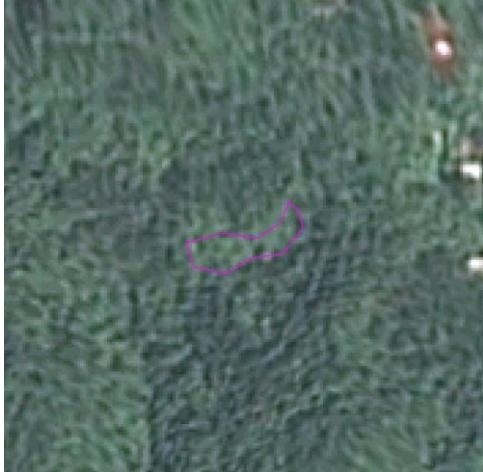
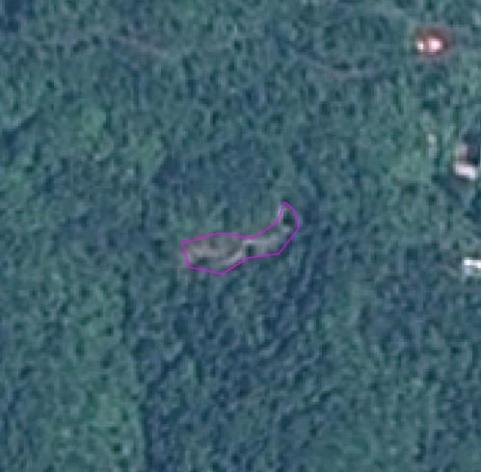
回報資訊			
權責單位	臺北水源特定區管理分署	查報日期	2024/07/29
查證結果	違規	變異類型	整地
內容描述	本日現勘坪林區水聳淒坑段水聳淒坑小段 87-2 地號土地，現況有開挖整地情事，已函請新北市政府本權責卓處。（詳文號:1130201409）

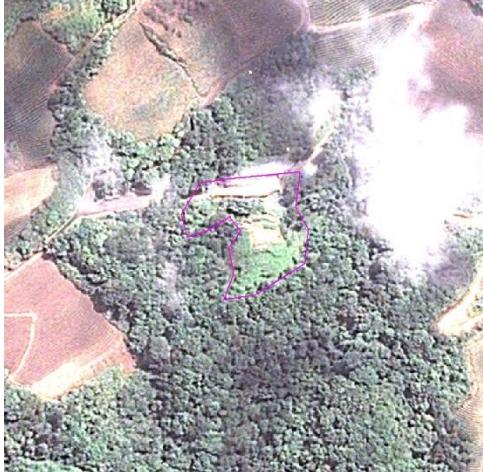
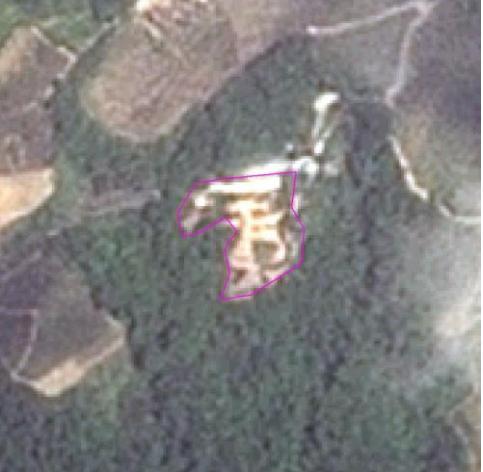
回報資訊			
權責單位	臺北水源特定區管理分署	查報日期	2024/08/23
查證結果	違規	變異類型	整地
內容描述	本案址與變異點編號 211113073002 相同，現況有疑似未經申請擅自開挖整地及興建建築物等情事，涉及違章情事，本分署將依違章建築處理辦法及建築法續處，其他涉嫌土地使用違規部分則已函請貴府本職權卓處。（本分署 113 年 8 月 15 日水臺管字第 11302015160 號函）

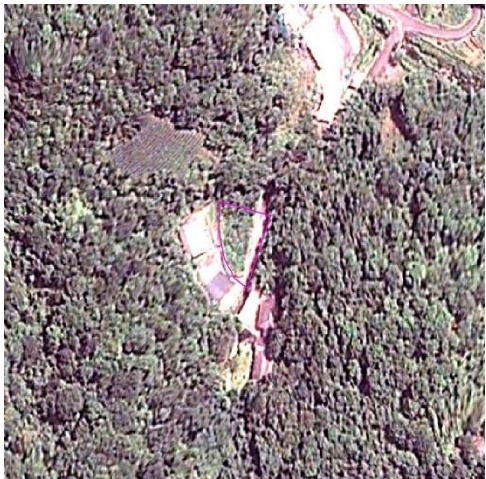
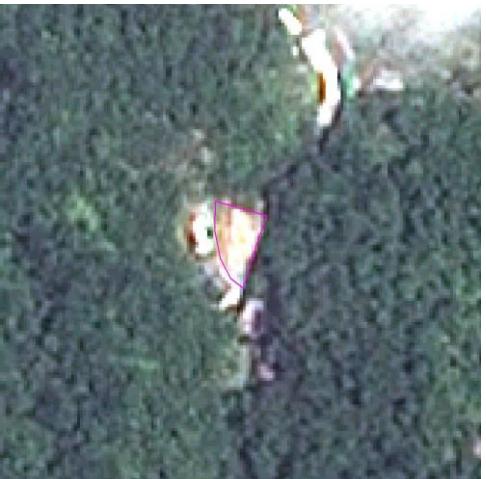
回報資訊			
權責單位	臺北水源特定區管理分署	查報日期	2024/08/23
查證結果	違規	變異類型	整地
內容描述	現況有疑似未經申請擅自開挖整地情事，已函請新北市政府本權責卓處。（詳文號:1130201588）

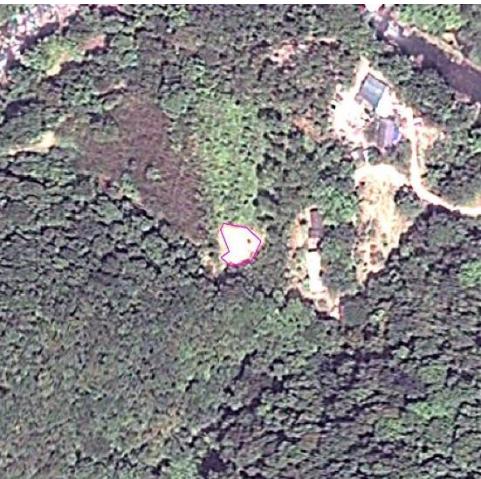
回報資訊			
權責單位	臺北水源特定區管理分署	查報日期	2024/08/29
查證結果	違規	變異類型	整地
內容描述	開挖整地		
現地照片

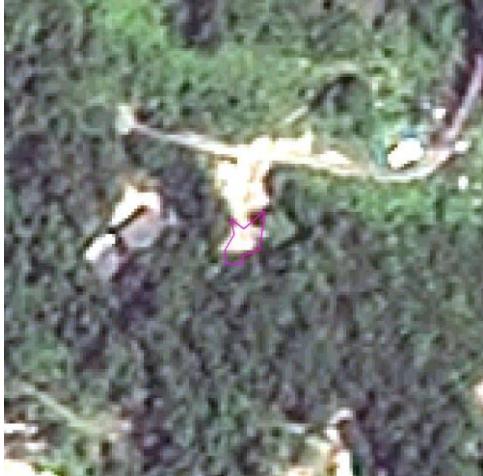
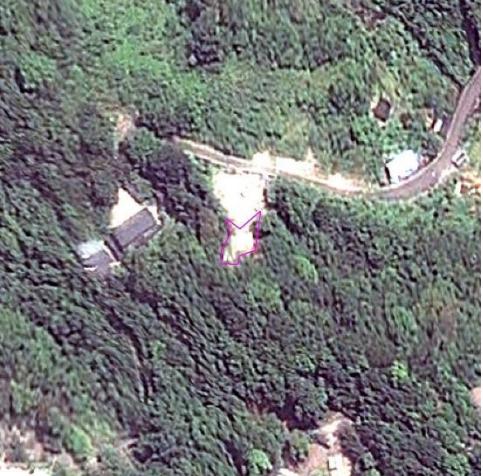
回報資訊			
權責單位	臺北水源特定區管理分署	查報日期	2024/08/29
查證結果	違規	變異類型	整地
內容描述	本分署業已於 113 年 6 月 13 日水臺管字第 11353027130 號查報在案，另依據新北市政府農業局 113 年 7 月 9 日新北農山字第 1131342461 號函，行為人未經許可擅自使用山坡地已違反水土保持法等相關規定。

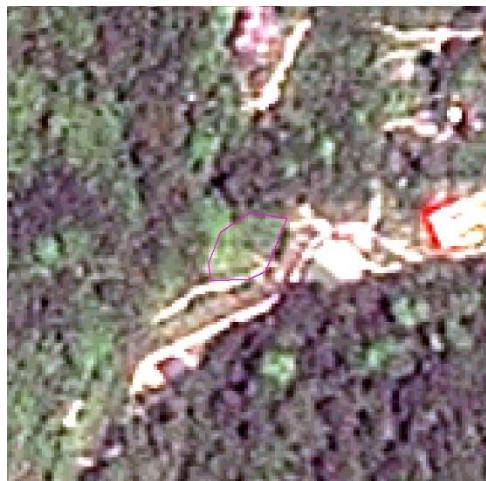
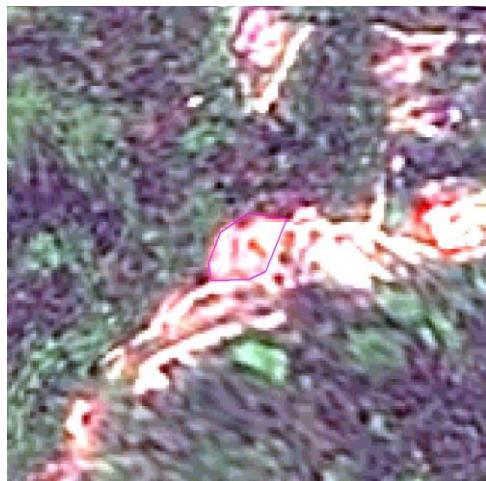
權責單位	臺北水源特定區管理分署	查報日期	2024/09/27
查證結果	違規	變異類型	整地
內容描述	開挖整地		
現地照片

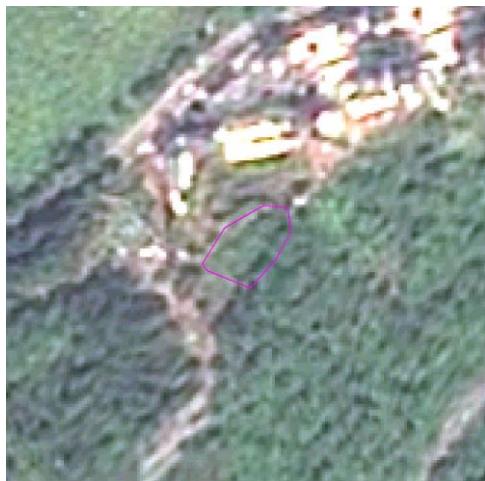
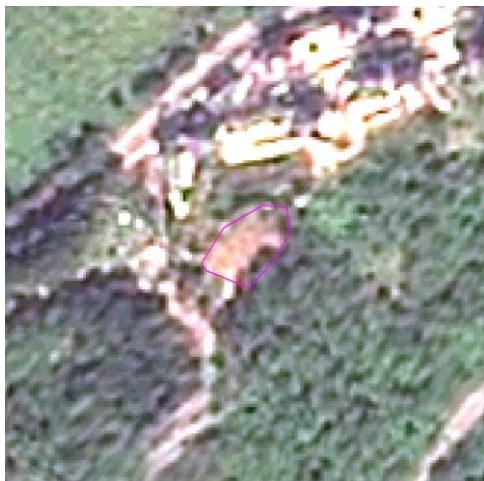
權責單位	臺北水源特定區管理分署	查報日期	2024/11/22
查證結果	違規	變異類型	整地
內容描述	疑似未經申請開挖整地		
現地照片
