第 11301 期中央管河川水庫變異（編號 21111301010）查證回報成果

第 113013 期中央管河川水庫變異（編號 207113013010）查證回報成果

第 11304 期中央管河川水庫變異（編號 21111304008）查證回報成果

第 113063 期中央管河川水庫變異（編號 211113063017）查證回報成果

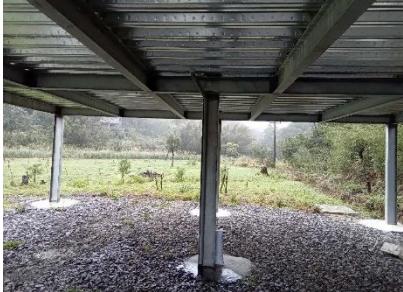
回報資訊			
權責單位	臺北水源特定區管理分署	查報日期	2024/02/27
查證結果	違規	變異類型	違建
內容描述	<p>現況有疑似未經申請擅自於地坪鋪設碎石、興建鐵皮構造物等情事，涉及違章部分，已敬會建管科本權責卓處(詳文號:1130200327)；其他涉嫌土地使用違規部分，將函請新北市政府本權責卓處。</p>		
現地照片

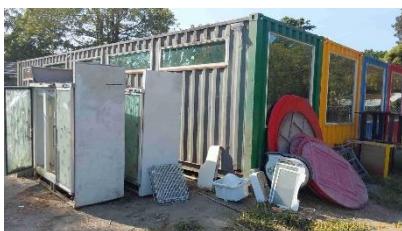
回報資訊			
權責單位	第七河川分署	查報日期	2024/02/01
查證結果	違規	變異類型	違建
內容描述	遭人放置貨櫃屋所產生之變異，已通知高屏溪流域管理委員會前往取締		
現地照片

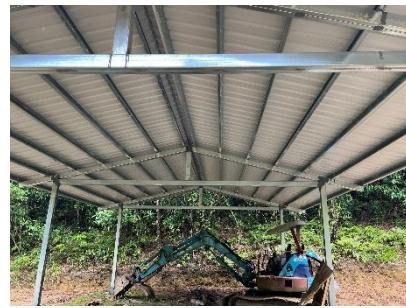
現地照片

回報資訊			
權責單位	臺北水源特定區管理分署	查報日期	2024/04/18
查證結果	違規	變異類型	違建
內容描述	本日現勘坪林區坪堵段 68 地號土地附近，現況有疑似未經申請擅自搭建鋼棚架情事，有關建物違規情事已簽請建管課卓處。(詳文號:1130200687)

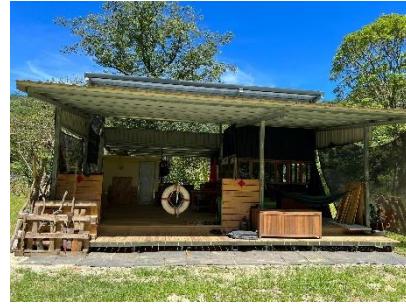
現地照片

回報資訊			
權責單位	臺北水源特定區管理分署	查報日期	2024/07/16
查證結果	違規	變異類型	違建
內容描述	經本科現勘於坪林區鶯鶯岫段鶯鶯岫小段 3-1 地號土地附近(TWD97 : 329726, 2761286 附近)，現況有疑似未經申請擅自興建鐵皮構造物情事，已簽請建管科本權責卓處。(詳文號:1130201328)

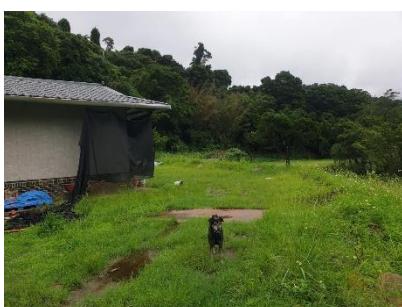
回報資訊			
權責單位	臺北水源特定區管理分署	查報日期	2024/10/07
查證結果	違規	變異類型	違建
內容描述	疑似違建		
現地照片
