第 11405 期中央管河川水庫變異（編號 21111405004）查證回報成果

第 11406 期中央管河川水庫變異（編號 20311406004）查證回報成果

第 11407 期中央管河川水庫變異（編號 20911407001）查證回報成果

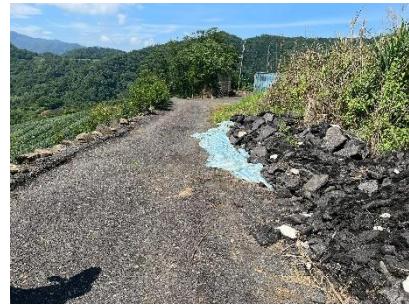
現地照片

回報資訊			
權責單位	臺北水源特定區管理分署	查報日期	2025/05/27
查證結果	違規	變異類型	傾倒廢棄物、土
內容描述	本日現勘坪林區漁光段 1144、1145、1146 及 1208 地號土地，現況有疑似未經申請擅自堆置、鋪設瀝青刨除料情事，已函請新北市政府本於權責卓處。（詳文號：1140200984）

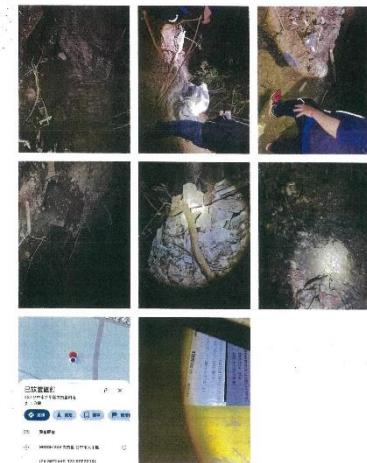
現地照片

回報資訊			
權責單位	第三河川分署	查報日期	2025/06/18
查證結果	違規	變異類型	傾倒廢棄物、土
內容描述	本分署已配合台中市環保局已報請檢警環平台查辦中。
