變異點資訊

變遷期別	11403 期	監測類型	中央管河川水庫
變異點編號	21111403005	圖幅資訊	9722-4-050 碧湖
中心點坐標	E:323444.00 N:2754392.00	變異點面積	2161.74 平方公尺
參考地籍	坪堵段 0068-0000 號		
前期衛星影像 (Pleiades)	後期衛星影像 (SPOT6)		
拍攝日期 (2025/01/14)	拍攝日期 (2025/02/15)

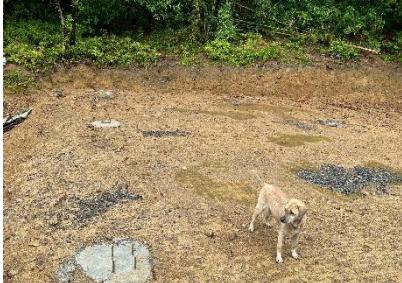
回報資訊			
權責單位	臺北水源特定區管理分署	查報日期	2025/04/02
查證結果	違規	變異類型	整地
內容描述	本日現勘新北市坪林區坪堵段 13、14、15 及 68 地號土地附近，現況有疑似未經申請擅自開挖整地及施作建築物基礎等情事，有關建物部分已會辦建管科本權責卓處；涉土地違規使用，已函請新北市政府本於權責卓處。（詳文號:1140200613）		
現地照片

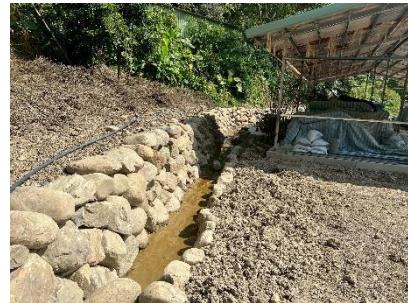
現地照片

回報資訊			
權責單位	臺北水源特定區管理分署	查報日期	2025/03/28
查證結果	違規	變異類型	整地
內容描述	本日現勘坪林區大粗坑段大粗坑小段 236 地號附近土地，現場有疑似未經申請擅自開挖整地、施作擋土設施及興建鐵皮構造物等情事，涉及違章情事，已敬會建管科本權責卓處，涉嫌土地使用違規部分，則函請新北市政府本職權卓處。(詳文號:1140200590)

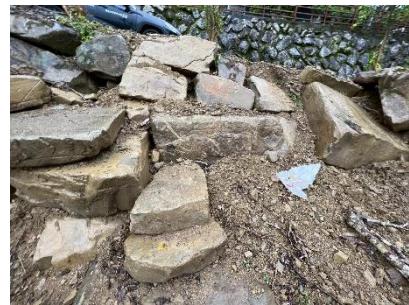
現地照片

變異點資訊			
變遷期別	114033 期	監測類型	中央管河川水庫
變異點編號	211114033010	圖幅資訊	9722-4-039 石槽
中心點坐標	E:321084.00 N:2756630.00	變異點面積	301.31 平方公尺
參考地籍	慶林段 1413-0000 號		
前期衛星影像 (SPOT6) 拍攝日期 (2025/02/15)		後期衛星影像 (Pleiades) 拍攝日期 (2025/02/28)	
彩色航照圖		電子地圖	
回報資訊			
權責單位	臺北水源特定區管理分署	查報日期	2025/04/01
查證結果	違規	變異類型	整地
內容描述	本日現勘新北市坪林區慶林段 1413 及 1438 地號土地 (TWD97:X321914, Y2756426) 附近，現況有疑似未經申請擅自開挖整地情事，已函請新北市政府本權責卓處。(詳文號:1140200611)

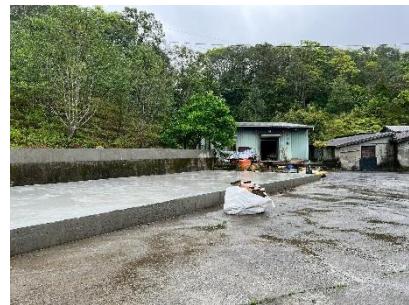
現地照片

回報資訊			
權責單位	臺北水源特定區管理分署	查報日期	2025/04/02
查證結果	違規	變異類型	整地
內容描述	本日現勘新北市坪林區保安段 673 地號土地附近，現況有疑似未經申請擅自施作擋土設施(二次施工)及鋪設水泥鋪面等情事，已函請新北市政府本權責卓處。(詳文號:1140200612)

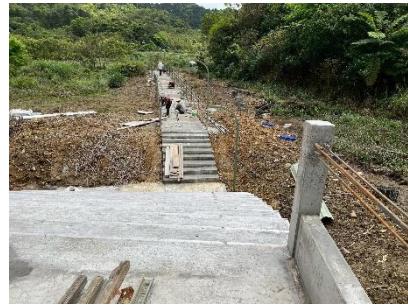
現地照片

回報資訊			
權責單位	臺北水源特定區管理分署	查報日期	2025/04/14
查證結果	違規	變異類型	整地
內容描述	本日現勘雙溪區烏山段烏山小段 35、89 及 90 地號土地附近，現況有疑似未經申請擅自開挖整地、施作擋土設施及興建橋梁等情事，已函請新北市政府本權責卓處。(詳文號:1140200683)

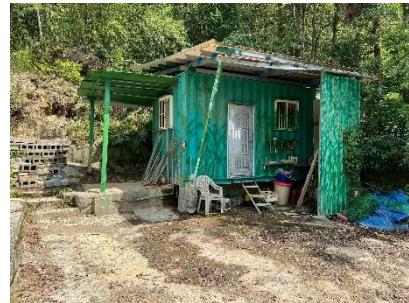
現地照片

變異點資訊			
變遷期別	11404 期	監測類型	中央管河川水庫
變異點編號	21111404002	圖幅資訊	9722-4-019 樟空子
中心點坐標	E:322682.00 N:2762934.00	變異點面積	499.84 平方公尺
參考地籍	新昇段 0108-0000 號		
前期衛星影像 (SPOT6) 拍攝日期 (2025/01/20)		後期衛星影像 (SPOT6) 拍攝日期 (2025/03/20)	
彩色航照圖		電子地圖	
回報資訊			
權責單位	臺北水源特定區管理分署	查報日期	2025/04/18
查證結果	違規	變異類型	整地
內容描述	本日現勘坪林區新昇段 108 及 110 地號附近土地，現況有疑似未經申請擅自開挖整地及設置鐵皮貨櫃等情事，涉及違章部分已會辦建管科本權責卓處；涉土地違規使用，已函請新北市政府本於權責卓處。。(詳文號:1140200721)

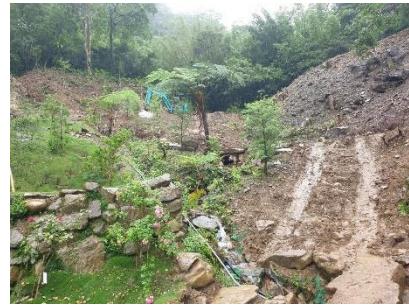
現地照片

權責單位	臺北水源特定區管理分署	查報日期	2025/06/30
查證結果	違規	變異類型	整地
內容描述	開挖整地，本分署已於 114 年 6 月 5 日水臺管字第 11402010420 號函查報在案，將於 114 年 7 月 1 日配合相關主關機關現勘。

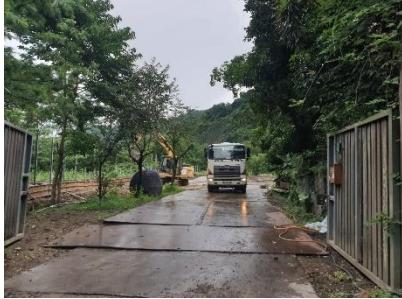
權責單位	臺北水源特定區管理分署	查報日期	2025/07/16
查證結果	違規	變異類型	整地
內容描述	開挖整地		
現地照片

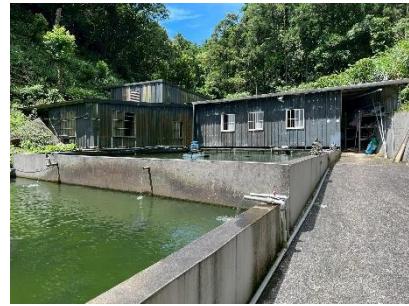
現地照片

回報資訊			
權責單位	臺北水源特定區管理分署	查報日期	2025/08/13
查證結果	違規	變異類型	整地
內容描述	經本科現勘於雙溪區大平段破子寮小段 78-1 地號土地附近，現況有疑似未經申請擅自鋪設水泥鋪面及興建鐵皮構造物情事，涉及違章情事，已敬會建管科本權責卓處，涉嫌土地使用違規部分，則函請新北市政府本職權卓處。（詳文號:1140201448）

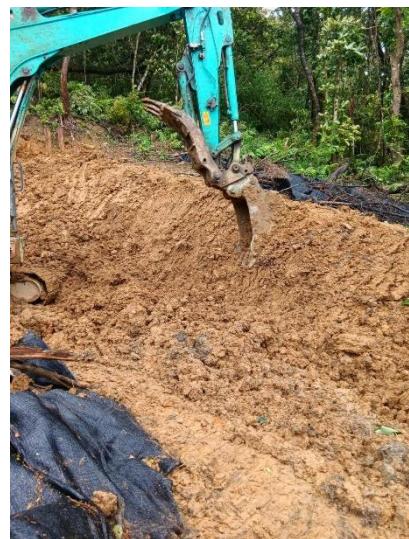
現地照片

回報資訊			
權責單位	臺北水源特定區管理分署	查報日期	2025/08/26
查證結果	違規	變異類型	整地
內容描述	本案係新北市政府農業局 114 年 5 月 9 日新北府農山字第 1140877509 號函，違規開發利用行為已違反「水土保持法」，違規興建之擋土構造物自行拆除及清除中。

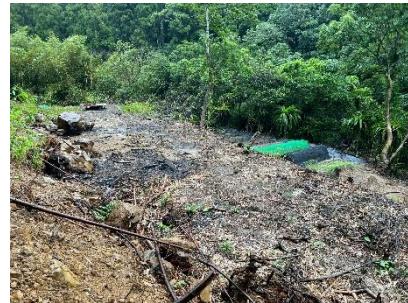
現地照片

回報資訊			
權責單位	臺北水源特定區管理分署	查報日期	2025/10/29
查證結果	違規	變異類型	整地
內容描述	本日現勘石碇區小格頭段五郎寮小段 25-1、25-2、25-9、25-10 及 101 地號附近土地，現場有疑似未經申請擅自開挖整地情事，已函請新北市政府本職權卓處。（詳文號：1140201882）

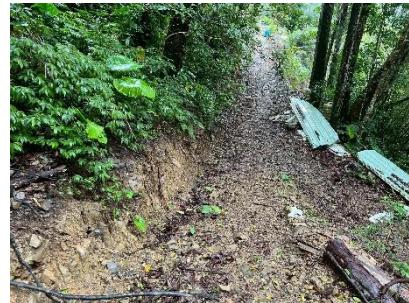
現地照片

回報資訊			
權責單位	臺北水源特定區管理分署	查報日期	2025/11/04
查證結果	違規	變異類型	整地
內容描述	本日現勘坪林區楣子寮段小粗坑小段 70-17、70-33 地號附近土地，現場有疑似未經申請擅自開挖整地、鋪設水泥鋪面情事，已函請新北市政府本職權卓處。（詳文號:1140201908）

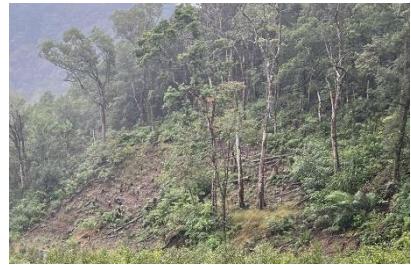
現地照片

回報資訊			
權責單位	臺北水源特定區管理分署	查報日期	2025/11/04
查證結果	違規	變異類型	整地
內容描述	本日現勘坪林區楣子寮段小粗坑小段 34-28 地號附近土地，現場有疑似未經申請擅自開挖整地情事，已函請新北市政府本職權卓處。（詳文號:1140201909）

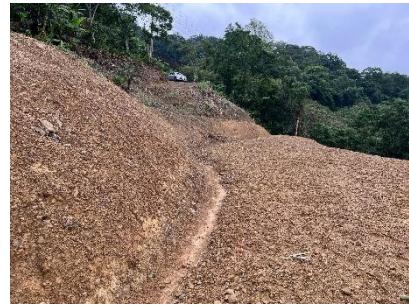
現地照片

回報資訊			
權責單位	臺北水源特定區管理分署	查報日期	2025/11/21
查證結果	違規	變異類型	整地
內容描述	本日現勘坪林區新昇段 1583、1584 及 1585 地號附近土地，現場有疑似未經申請擅自開挖整地情事，已函請新北市政府本職權卓處。（詳文號：1140202045）
