第 114033 期中央管河川水庫變異（編號 211114033011）查證回報成果

第 11410 期中央管河川水庫變異（編號 21111410009）查證回報成果

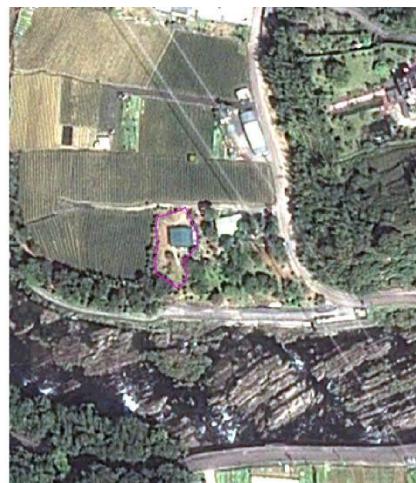
後期衛星影像 (Pleiades)

權責單位	臺北水源特定區管理分署	查報日期	2025/04/02
查證結果	違規	變異類型	違建
內容描述	本日現勘坪林區保安段 352 地號土地附近，現況有疑似未經申請擅自興建鐵皮構造物情事，有關建物違規情事已簽請建管課卓處。(詳文號:1140200617)		
現地照片
