第 971100 期中央管河川水庫變異（編號 204971100006）查證回報成果

第 971100 期中央管河川水庫變異（編號 207971100008）查證回報成果

第 971200 期中央管河川水庫變異（編號 207971200001）查證回報成果

第 971200 期中央管河川水庫變異（編號 207971200008）查證回報成果

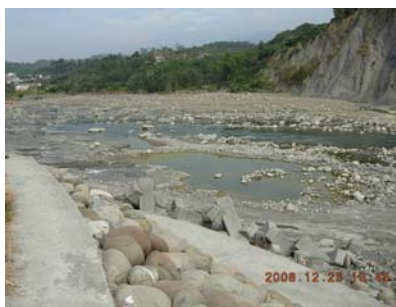
現地照片

| 內容描述 | <p>1. 經現場勘查為採取土石後遺留之坑洞。</p> <p>2. 經查係甲仙大橋斷裂後, 公路總局甲仙工務段僱請承包商於現地挖取土石作為施設便道之用, 全案高屏流域管理委員會已製作取締紀錄並函送本局辦理中。</p> | | |

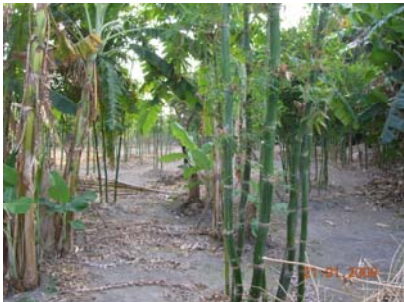
| 現地照片 | | | |

| 內容描述 | 清理竹子園環境 | | |

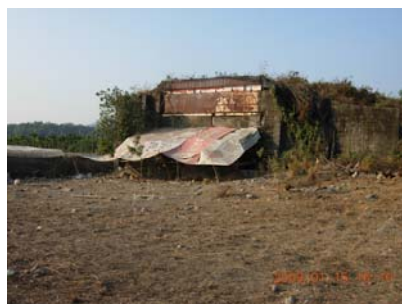
現地照片

| 內容描述 | 搭建帆布臨時蓬架 | | |

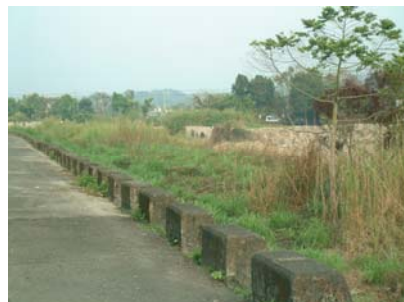
現地照片

| 內容描述 | 該點為高灘地雜草遭不明人士縱火 | | |
