第 970600 期中央管河川水庫變異（編號 202970600002）查證回報成果

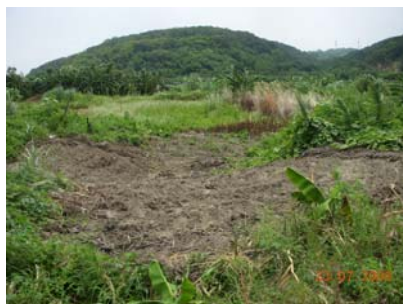
現地照片

本變異點為未經許可整地種植。

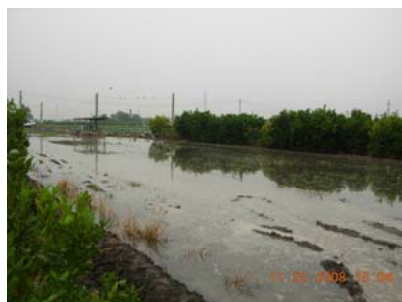
現地照片

| 內容描述 | 現場為未經許可整地種植. 高屏溪流域管理委員會已查緝並送本局辦理中 | | |

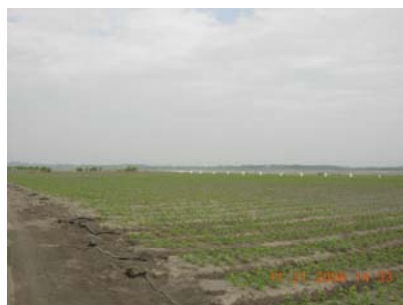
現地照片

| 內容描述 | 現場為整地種植. 本局已 97 年 11 月 19 日水七管字第 09702025700 號. 行為人限 97 年 12 月 25 日前回復原狀 | | |

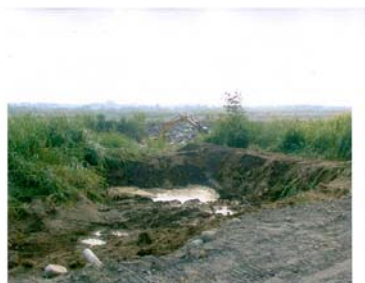
現地照片

| 內容描述 | 本局查獲之未經許可擅自挖掘整地。 | | |

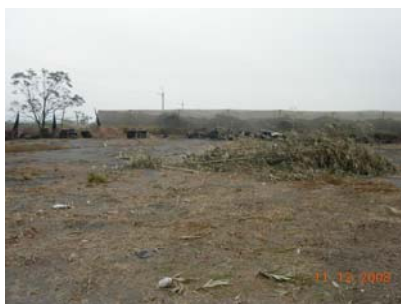
現地照片

| 內容描述 | 1. 經現場勘查為原為堆置肥料，現已清除完畢。 | | |

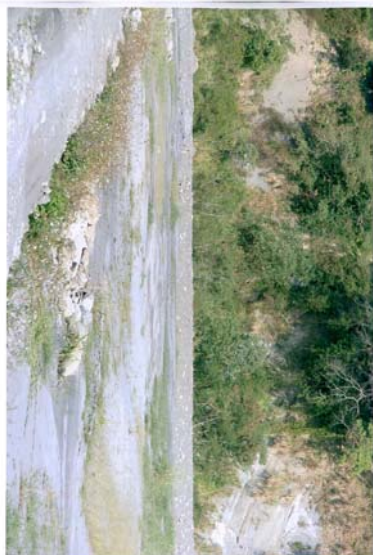
現地照片

| 內容描述 | 未經許可擅自挖掘整地，已會同集集分局偵辦中。 | | |

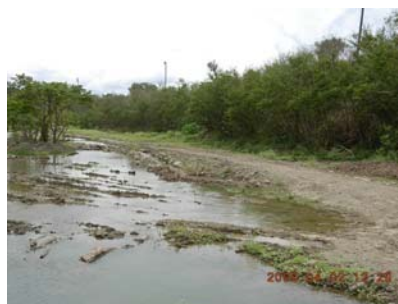
現地照片

| 內容描述 | 現場應為整地因未發現行為人加強該河段之巡防 | | |
