第 970600 期中央管河川水庫變異（編號 202970600001）查證回報成果

第 970600 期中央管河川水庫變異（編號 209970600002）查證回報成果

第 980100 期中央管河川水庫變異（編號 202980100004）查證回報成果

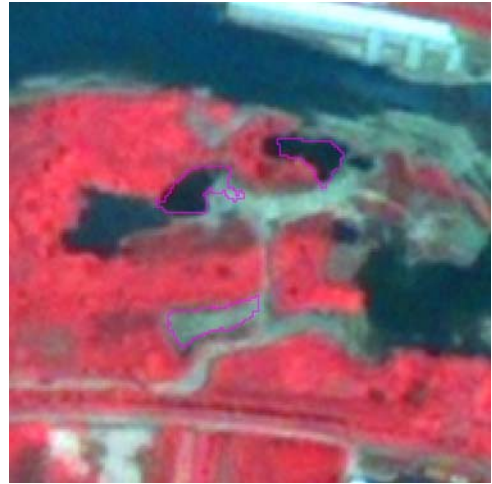
後期衛星影像 (FORMOSAT2)

本變異點為遭人盜採砂石, 現場車輛無法進入, 現場遭盜採土石共計三處

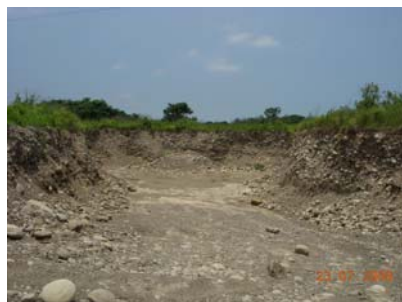
現地照片

| 查證結果 | 違規 | 變異類型 | 盜採砂石 |

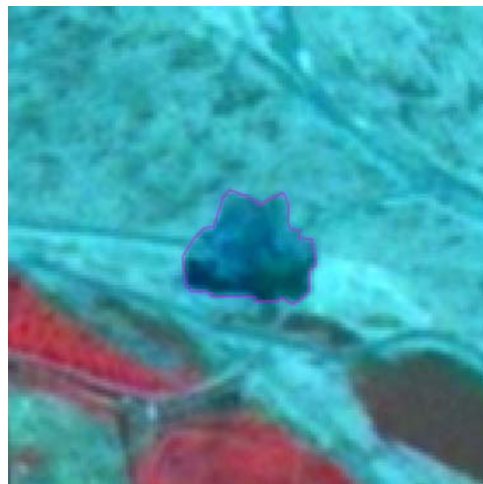
後期衛星影像 (FORMOSAT2)

| 內容描述 | 馬鞍溪光復堤尾目前花蓮縣鳳林警分局偵辦中 | | |

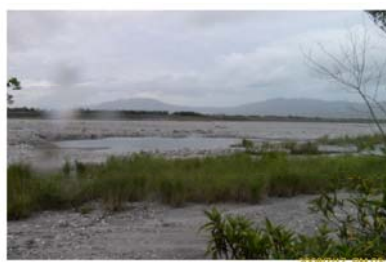
現地照片

| 查證結果 | 違規 | 變異類型 | 盜採砂石 |

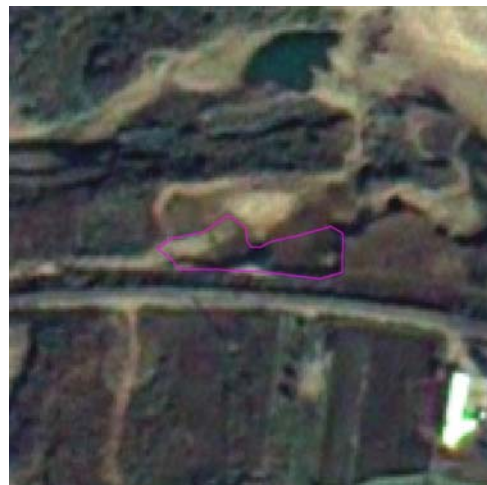
後期衛星影像 (FORMOSAT2)

| 內容描述 | 本變異點為非法盜採砂石案件, 位於苗栗縣頭份鎮東興段頭份大橋左岸上游約 200 公尺處盜採砂石, 本案於 97 年 12 月 24 日巡防發現即會同警方勘查備案, 並已函請檢警協助調查取締. | | |

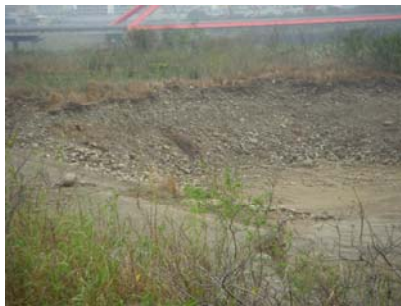
現地照片

| 查證結果 | 違規 | 變異類型 | 盜採砂石 |
