第 970900 期中央管河川水庫變異（編號 209970900001）查證回報成果

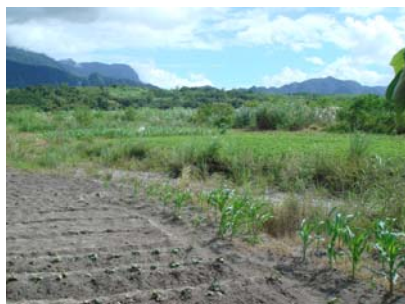
| 內容描述 | 該地點位於秀姑巒溪左岸明里二號堤防 1+200 堤前高灘地草叢內種植花生、蕃薯、玉米，現場已豎立通告告知。 | | |

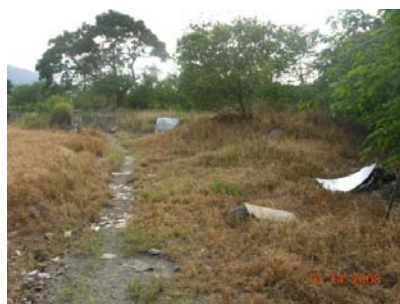
| 內容描述 | 本案係大漢溪右岸違法佔居河川區域內之三鶯部落於三鶯橋上游之非法種植行為 | | |

三鶯部落原住民非法種植照片 2

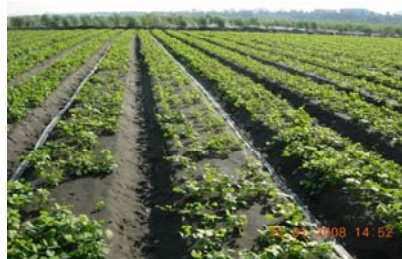
| 內容描述 | 未經許可種植植物. 已通知高屏流域管理委員會加強查緝 | | |

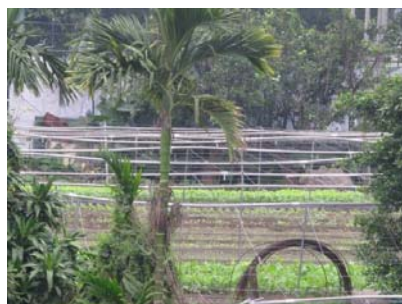
| 內容描述 | 本案經查係屬河川區域內違規種植案件。 | | |

違規種植現場-2

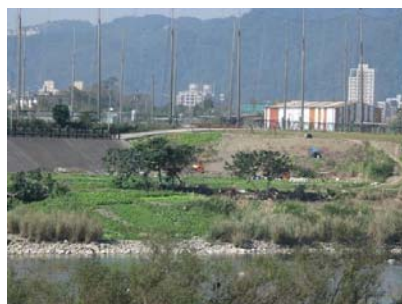
| 內容描述 | 新店溪碧潭橋左岸下游約 400 公尺變異點經查屬違規種植案件。 | | |

違規種植現場照片 2
