第 981001 期中央管河川水庫變異（編號 202981001002）查證回報成果

第 981102 期中央管河川水庫變異（編號 202981102004）查證回報成果

第 981102 期中央管河川水庫變異（編號 202981102005）查證回報成果

第 981201 期中央管河川水庫變異（編號 202981201001）查證回報成果

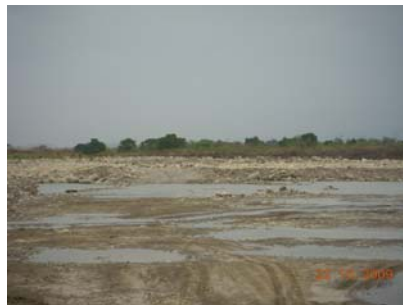
現地照片

| 查證結果 | 違規 | 變異類型 | 盜採砂石 |
| 內容描述 | 該地點係前遭盜採至使水流流向改變，該地點已列為加強巡察重點，亦已通報檢警協助辦理。 | | |

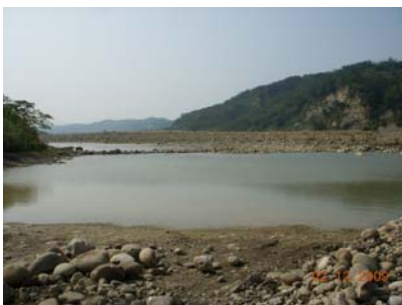
| 現地照片 | | | |

| 查證結果 | 違規 | 變異類型 | 盜採砂石 |
| 內容描述 | 該地點前巡察時已發現挖掘痕跡，除登載於巡防日誌加強監控並通檢警協助查緝 | | |

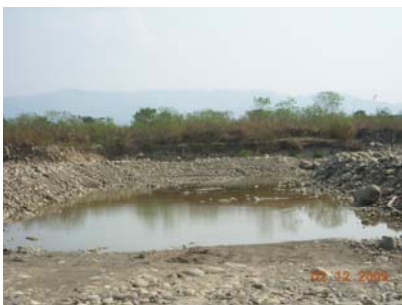
| 現地照片 | | | |

| 查證結果 | 違規 | 變異類型 | 盜採砂石 |
| 內容描述 | 該地點前巡察時已發現挖掘痕跡，除登載於巡防日誌加強監控並通檢警協助查緝 | | |

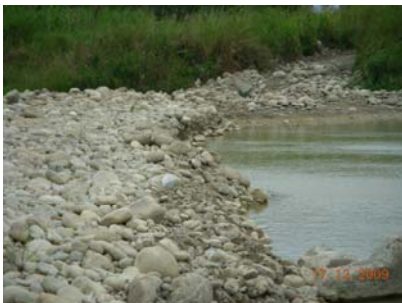
| 現地照片 | | | |

| 查證結果 | 違規 | 變異類型 | 盜採砂石 |
| 內容描述 | 該地點前巡察時已發現挖掘痕跡，除登載於巡防日誌加強監控並通報檢警協助查緝。 | | |

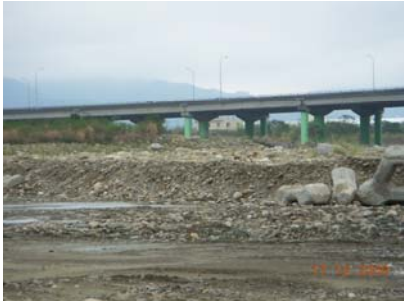
| 現地照片 | | | |

| 查證結果 | 違規 | 變異類型 | 盜採砂石 |
| 內容描述 | 該地點前巡察時已發現挖掘痕跡，除登載於巡防日誌加強監控並通報檢警協助查緝。 | | |
