第 990501 期中央管河川水庫變異 (編號 210990501003) 查證回報成果

第 990802 期中央管河川水庫變異 (編號 202990802006) 查證回報成果

第 990902 期中央管河川水庫變異（編號 204990902001）查證回報成果

第 991102 期中央管河川水庫變異 (編號 203991102001) 查證回報成果

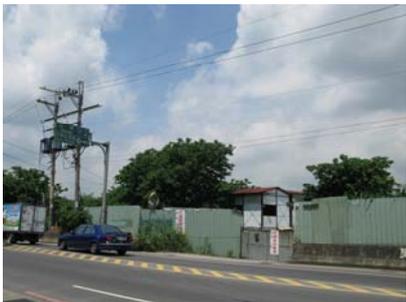
| 現地照片 | | | |

| 內容描述 | 至臺北縣三峽鎮查看衛星偵測變異點(210990501003)，現場三峽河畔遭傾倒廢棄土(位於三峽鎮介壽路 1 段 385 號溪南加油站對面)，並拍照存證。 | | |

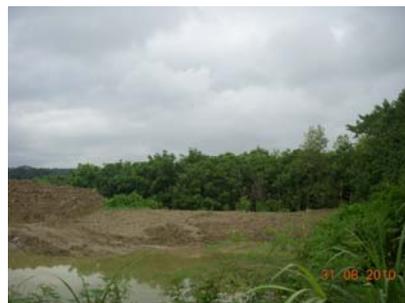
現地照片

該地點前遭傾倒廢棄土，於 7 月 20 日巡察發現有新增情事後加強該地點巡察及封堵進出入口後已無再有新增情事。

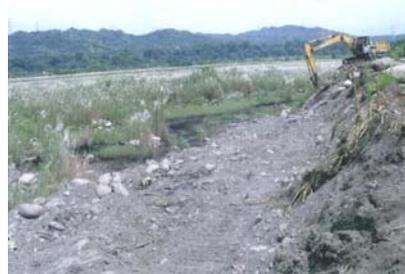
現地照片

| 內容描述 | 遭傾倒垃圾，本局承包廠商清除後之變異。 | | |

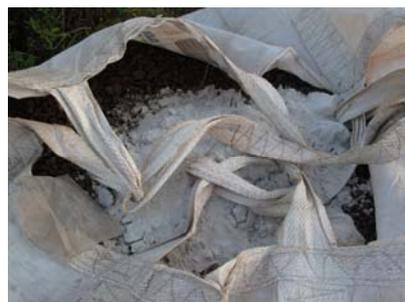
現地照片

| 內容描述 | 現場遭放置約 100 袋之廢棄泡棉， | | |
