第 990501 期中央管河川水庫變異（編號 203990501007）查證回報成果

變異點資訊

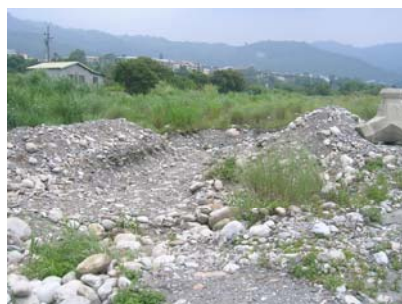
現地照片

| 內容描述 | 該變異點為本局 99 年 4 月 25 日查獲羅濟彬私設便道堆置塊石案位置 | | |

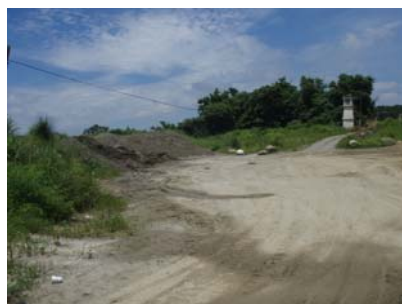
現地照片

| 內容描述 | 堆置砂石 | | |

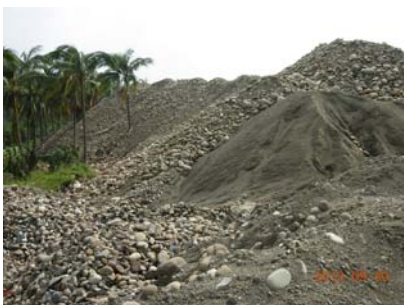
| 內容描述 | 現場為祥裕砂石場堆置區之一部份，前經高雄縣政府現場會勘並副本復知本局，該砂石場已函文至本局申請，本局辦理後續行政事宜中。 | | |

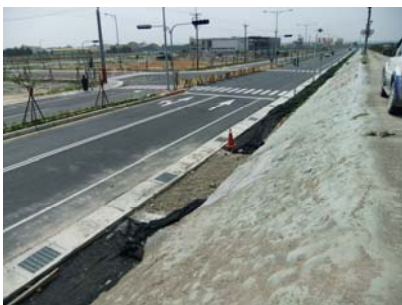
| 內容描述 | 台中市神岡區大甲溪豐洲堤防(後坡面)豐洲工業區綠美化工程申請範圍，遭農民挖掘有破損情形。 | | |

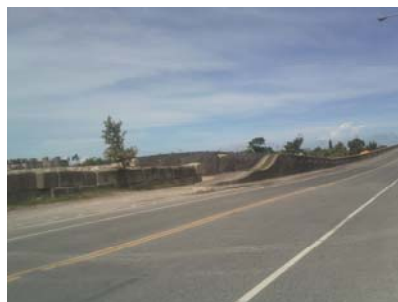
現地照片

| 內容描述 | 蘭陽溪左岸員山堤尾堤內浮洲橋頭左邊附近，現場有土石，已請行為人儘速移除。 | | |

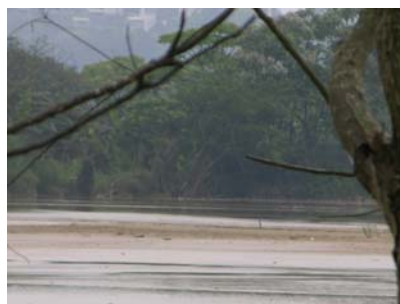
現地照片

| 內容描述 | 該變異點疑似遭排放污泥水，已函桃園縣政府查處。 | | |

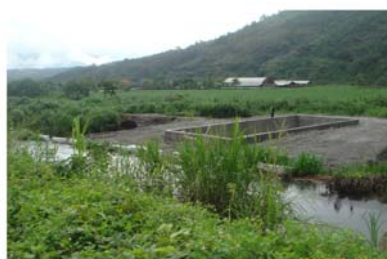
現地照片

本案變異點位於紅葉溪右岸馬立雲堤防樁號 0+685 處，經查變異點位於治理計畫完成堤防之堤後河川區域線內設置水池，如照片 (DSC03341、DSC03344)，依水利法案件裁法要點第五點第一項第 5 目減輕或免除行政處罰之裁量。

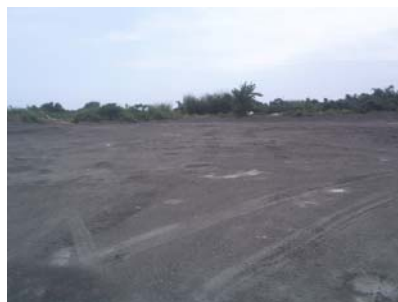
現地照片

| 內容描述 | 蘭陽溪右岸中溪洲堤尾附近河川區域高灘地，現場有土石，已請行為人儘速移除。 | | |
