第 990902 期中央管河川水庫變異（編號 204990902004）查證回報成果

第 1000201 期中央管河川水庫變異（編號 2021000201001）查證回報成果

第 1000201 期中央管河川水庫變異（編號 2051000201005）查證回報成果

第 1000202 期中央管河川水庫變異（編號 2021000202002）查證回報成果

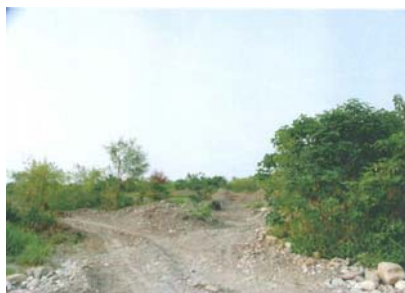
現地照片

| 內容描述 | 經查係遭盜採砂石 | | |

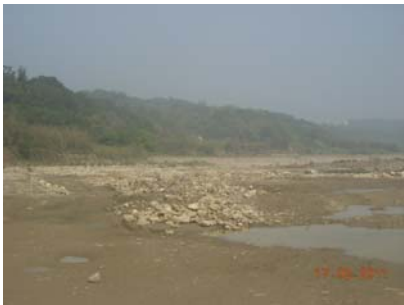
| 現地照片 | | | |

| 內容描述 | 本案位於後龍溪高速公路橋下苗栗縣政府辦理興建延長堤防工程下游左岸約 200 公尺處 | | |
