第 990502 期中央管河川水庫變異 (編號 207990502004) 查證回報成果

第 990602 期中央管河川水庫變異（編號 210990602003）查證回報成果

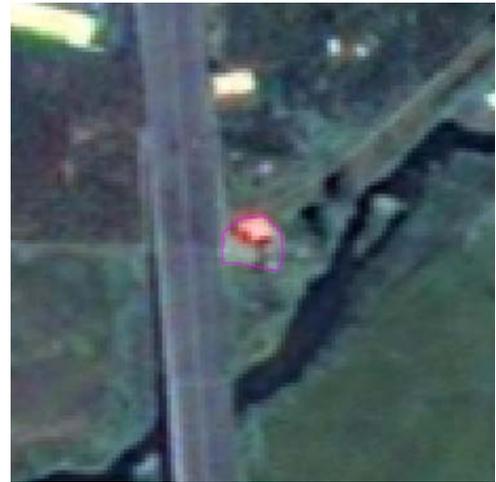
權責單位	第七河川局	查報日期	06/10/2010
查證結果	違規	變異類型	違建
內容描述	新一期編號 207990502004 衛星變異點, 經勘查位於[舊潮州大橋]上游河川區域內公有地上, 現況為違法於舊有土地公廟上加蓋紅色鐵皮屋(如附照及圖籍)

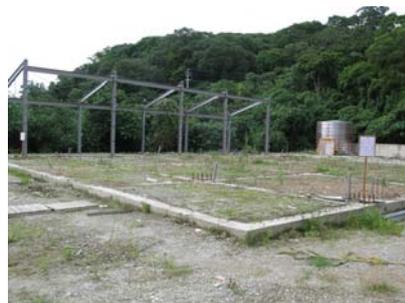
現地照片

權責單位	第三河川局	查報日期	09/08/2010
查證結果	違規	變異類型	違建
內容描述	變異原因：本件為河川區域內未登錄土地遭不明人士竊佔，職已於現場豎立告示並加強巡防該區察明行為人。

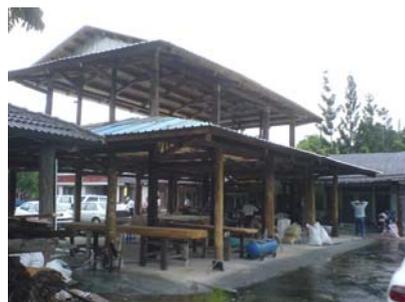
現地照片

權責單位	第六河川局	查報日期	09/15/2010
查證結果	違規	變異類型	違建
內容描述	菜寮溪河川區域內設置涼亭

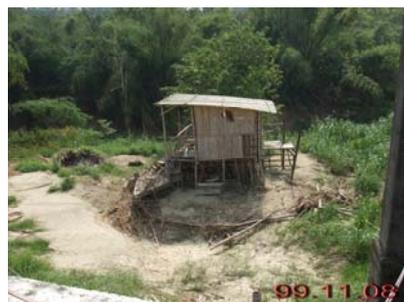
現地照片

權責單位	第六河川局	查報日期	11/23/2010
查證結果	違規	變異類型	違建
內容描述	違規搭建竹屋.

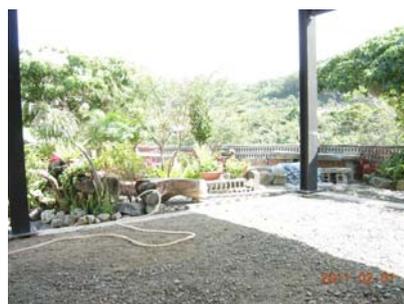
現地照片

權責單位	第七河川局	查報日期	02/01/2011
查證結果	違規	變異類型	違建
內容描述	現場搭建四支鋼柱鐵皮屋四面裸空及花元植栽
