109 年度彰化與雲林地區地層下陷監測及分析
Monitoring and Analyzing Land Subsidence of Changhua
and Yunlin Area in 2020

7 月監測資料分析月報

執行單位：綠環工程技術顧問有限公司

中華民國 109 年 7 月 9 日

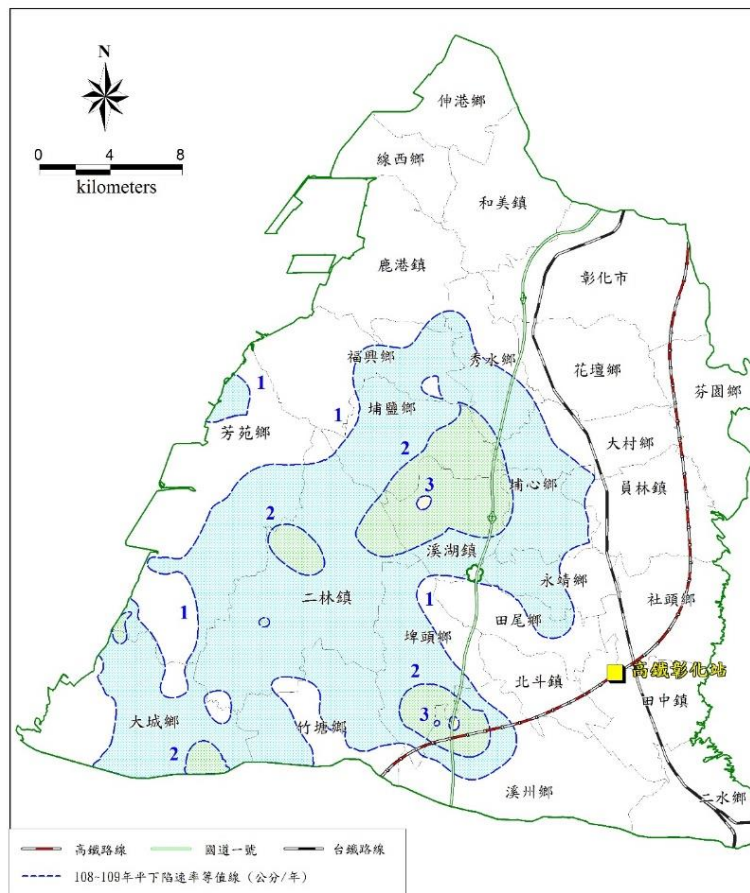
圖 1 彰化地區 108~109 年平均下陷速率圖

- (一) 已完成彰化地區水準測量與驗收工作。
- (二) 已完成 109 年彰化及雲林地區主要沉陷區現地踏勘。
- (三) 由彰化地區 108~109 年平均下陷速率成果（圖 1）顯示，本年度彰化縣下陷速率超過 3 公分/年以上的鄉鎮包含有溪湖鎮與溪州鄉等 2 個鄉鎮，最大年下陷速率約 3.2 公分/年，顯著下陷面積為 0.9 平方公里。

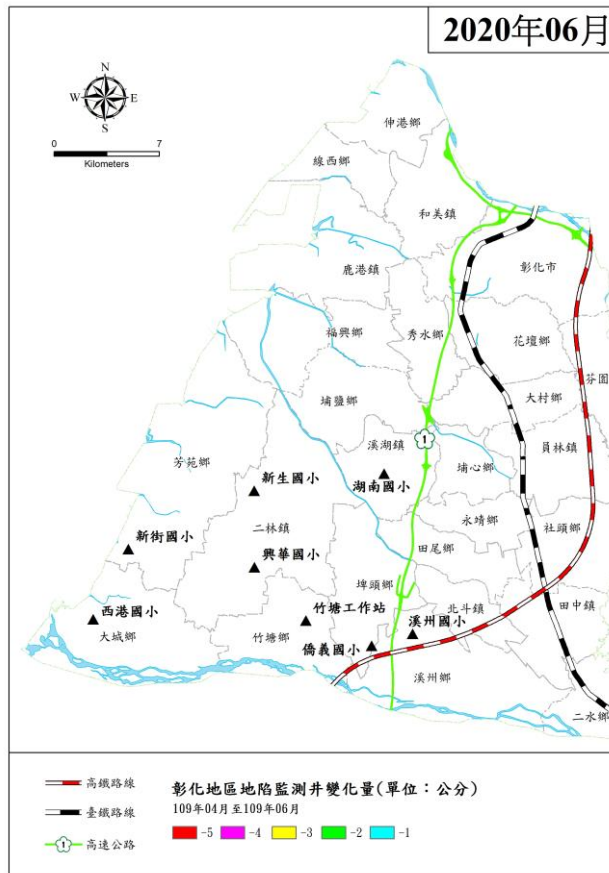
圖 2 彰化地區 109 年 4 月~109 年 6 月地陷監測井累積變化量圖

34口；由109年4月~109年6月底止之地陷監測井檢測成果顯示（表3、表4與圖2、圖3），目前彰化地區以二林鎮興華國小與竹塘鄉竹塘工作站地陷監測井之累積下陷量最大，為3公釐，區域內整體下陷趨勢不明顯。雲林地區累積下陷量超過10公釐者主要分布在元長、土庫、水林與四湖等地，其中以元長鄉內寮派駐站地陷監測井之累積下陷量最大，為12公釐，其餘各區位之地陷監測井之累積下陷量均低於10公釐。

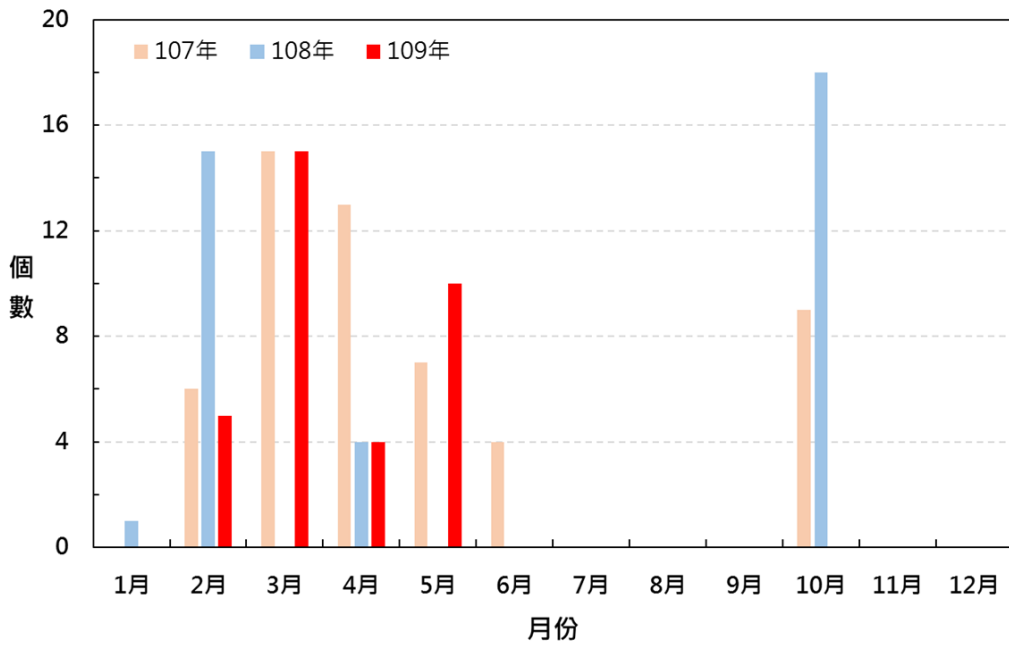
圖 4 彰雲地區 107~109 年地陷監測井單月下陷量大於 1 公分個數統計圖

2. 由近3年單月變化量統計資料顯示（圖4），今年6月份無下陷量超過10公釐之地陷監測井，與108年同期相當。
3. 由各地陷監測井之單月變化量分析成果顯示（表3、表4、圖5與圖6），彰化與雲林地區6月份無地陷監測井之單月變化量大於10公釐。
4. 完成彰雲地區地陷監測井現場量測與現場環境維護工作，現場量測照片詳附件一，現場環境維護照片詳附件二。

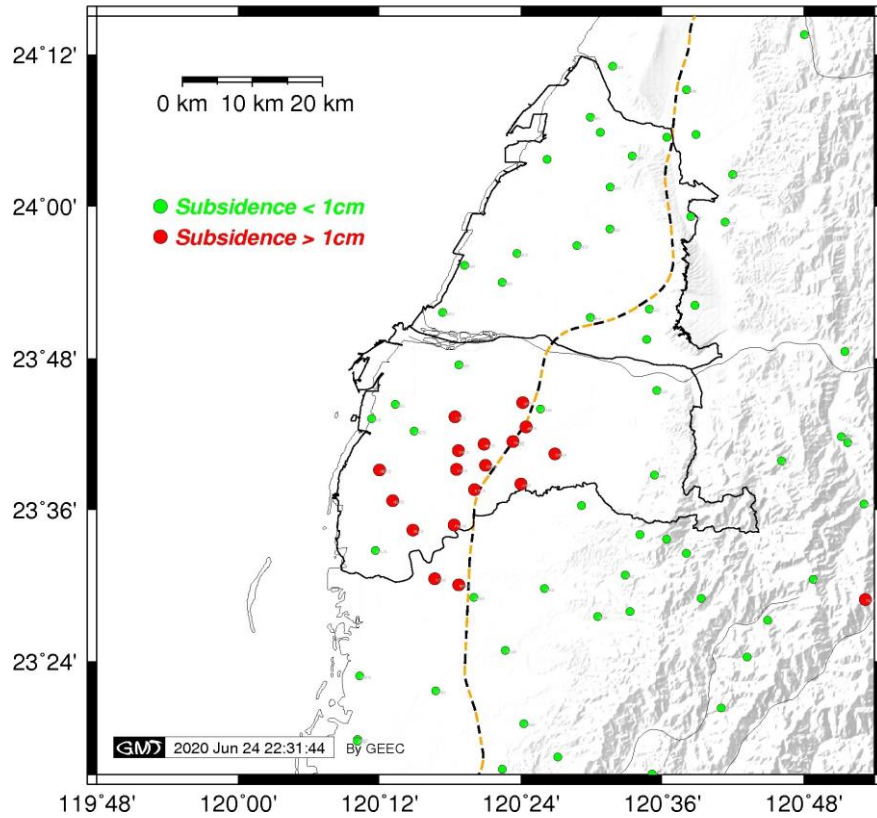
圖 7 彰雲地區 109 年 5 月 GNSS 固定站量測成果分析圖

4. 由 109 年 4 月～109 年 5 月底止之 GNSS 檢測成果顯示（表 6），彰化地區累積下陷量最大為湖南國小固定站的 8.8 公釐，雲林地區累積下陷量最大為光復國小固定站的 19.6 公釐。
5. 由近 3 年各 GNSS 固定站之單月變化量統計資料顯示（表 6、圖 7 與圖 8），今年 5 月份彰雲地區有 15 站單月變化量超過 10 公釐之固定站（含外單位 3 站），分別為光復國小、宏崙國小、客厝國小、明德國小、水燦林國小、秀潭國小、元長國小、南光國小、龍巖國小、拯民國小、山內國小及舊庄國小，以及外單位固定站土庫高鐵、北港與斗南，數量較去年同期增加（去年同期無單月下陷超過 10 公釐站），但較 107 年同期減少（107 年同期 18 站單月下陷超過 10 公釐）。

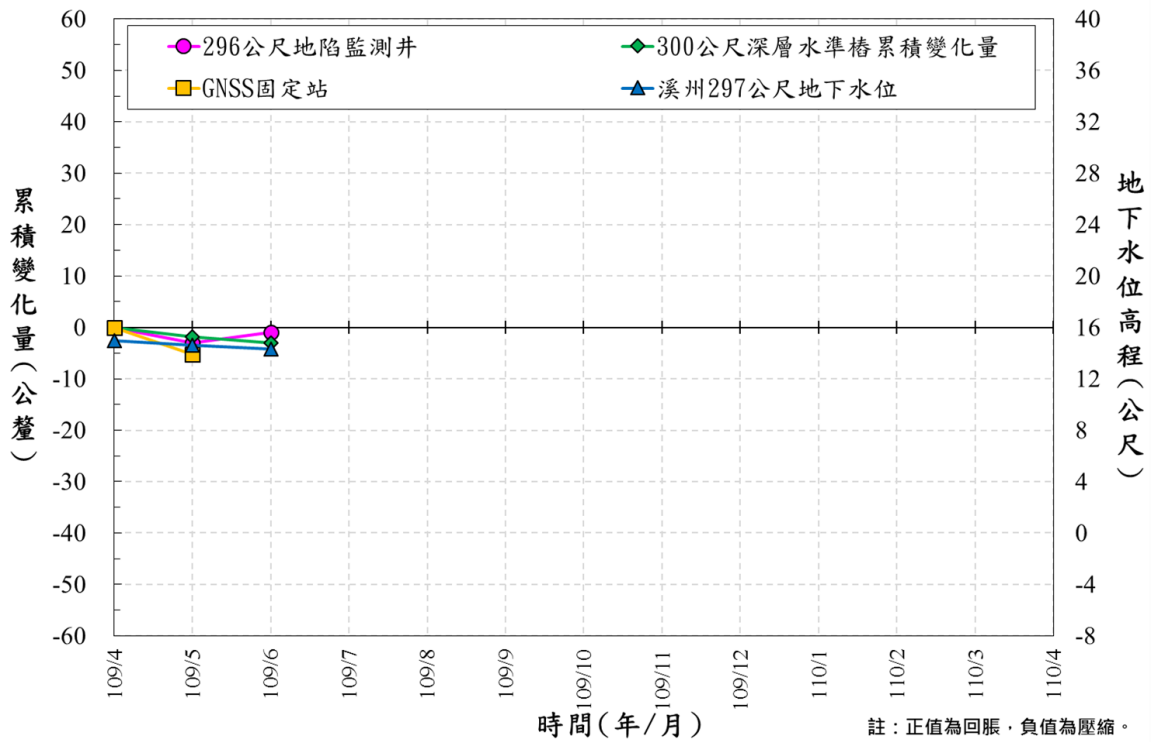
圖 9 彰化縣溪州國小 109/4~109/6 監測成果比較圖

1. 截至 109 年 6 月底止，彰雲地區持續監測之深層水準樁共計 6 口；由 109 年 4 月~109 年 6 月底止之深層水準樁檢測成果顯示（表 7），目前彰化地區累積下陷量以溪州國小 300 公尺深層水準樁最大，為 0.3 公釐；雲林地區累積下陷量以中科虎尾 300 公尺深層水準樁最大，為 0.7 公釐。
2. 今年 6 月全區深層水準樁單月變化量並未有超過 10 公釐之樁點，除溪州國小 300 公尺與中科虎尾 300 公尺深層水準樁為壓縮趨勢外，其餘各深層水準樁均呈現回脹趨勢。
3. 由各深層水準樁與地陷監測井或 GNSS 測站之觀測比較成果顯示（圖 9~圖 12），深層水準樁與其他監測設施之變形趨勢一致，於地下水位回升時，下陷趨勢減緩，而地下水位下降時，下陷趨勢增加。
4. 109 年 6 月彰化與雲林地區之深層水準樁妥善率為 100%，無資料缺失。6 月份之妥善率統計表請參考及附件九
