109 年度彰化與雲林地區地層下陷監測及分析
Monitoring and Analyzing Land Subsidence of Changhua
and Yunlin Area in 2020

9 月監測資料分析月報

執行單位：綠環工程技術顧問有限公司

中華民國 109 年 9 月 10 日

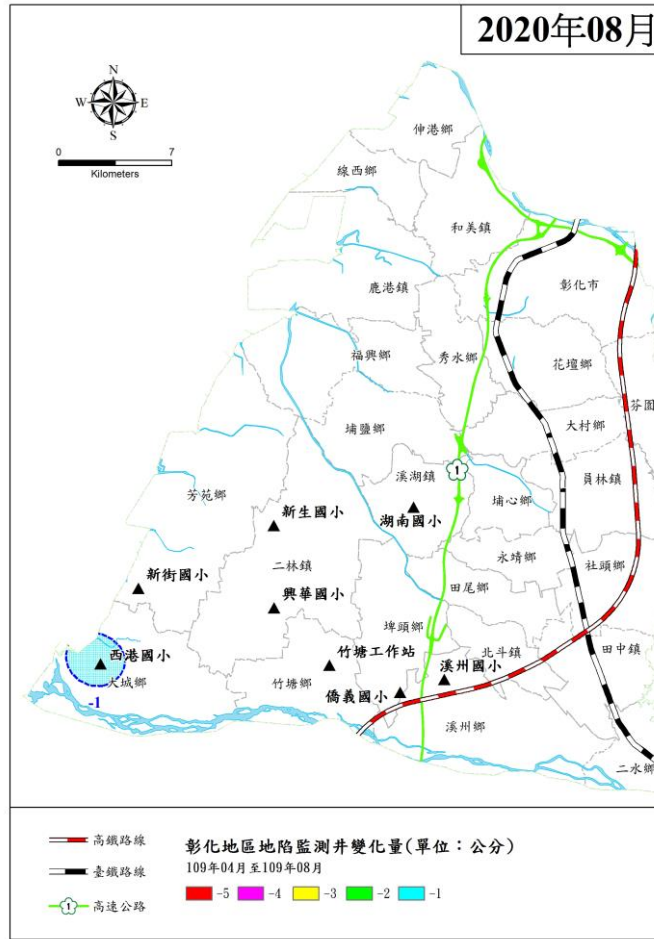
圖 1 彰化地區 109 年 4 月~109 年 8 月地陷監測井累積變化量圖

1. 截至 109 年 8 月底止，彰雲地區持續監測之地陷監測井共計 34 口；由 109 年 4 月~109 年 8 月底止之地陷監測井檢測成果顯示（表 3、表 4 與圖 1、圖 2），目前彰化地區以大城鄉西港國小地陷監測井之累積下陷量最大，為 12 公釐，區域內各地陷監測井均呈壓縮趨勢，且整體下陷趨勢較去年同期明顯。雲林地區以土庫鎮宏崙國小地陷監測井之累積下陷量最大，為 12 公釐，其餘各區位之地陷監測井累積下陷量均低於 10 公釐，但整體下陷趨勢較去年同期增加。
2. 由近 3 年單月變化量統計資料顯示（圖 3），今年 8 月份無下陷量超過 10 公釐之地陷監測井，與 108 年同期相當。
3. 由各地陷監測井之單月變化量分析成果顯示（表 3、表 4、圖 4 與圖 5），彰化與雲林地區 8 月份無地陷監測井之單月變化量大於 10 公釐。
4. 完成彰雲地區地陷監測井現場量測與環境維護工作，現場量測與環境維護照片詳附件一與附件二。

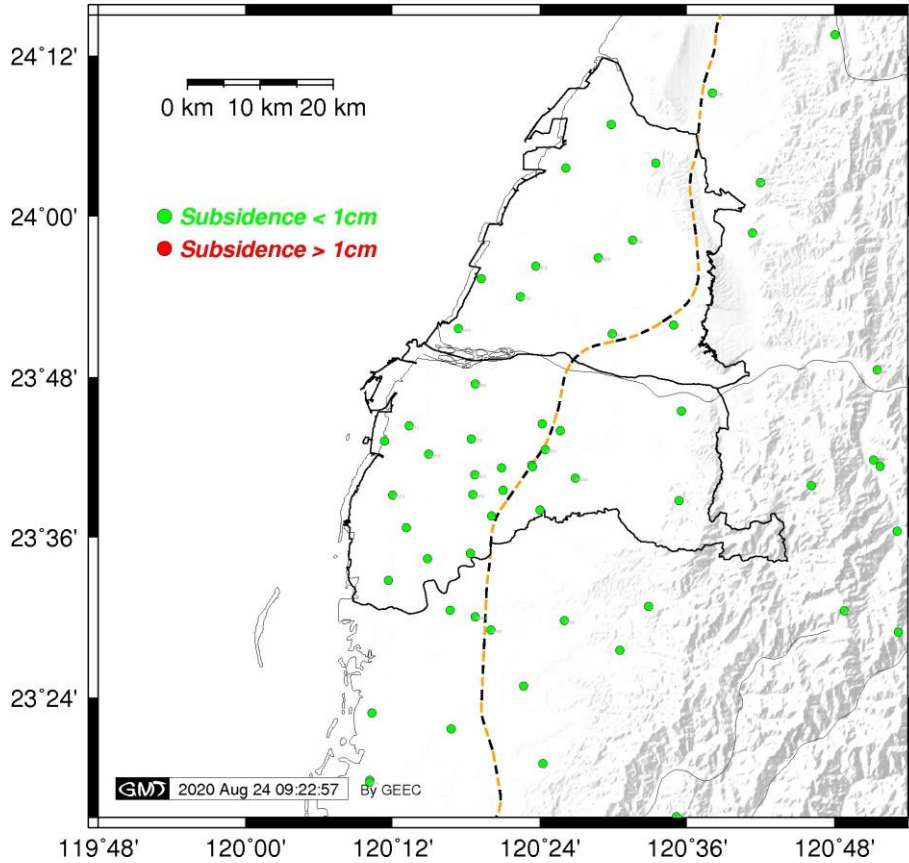
圖 6 彰雲地區 109 年 7 月 GNSS 固定站量測成果分析圖

4. 由 109 年 4 月～109 年 7 月底止之 GNSS 檢測成果顯示（表 6），彰化地區累積下陷量最大為湖南國小固定站的 11.8 公釐，雲林地區累積下陷量最大為光復國小固定站的 12.1 公釐。
5. 由近 3 年各 GNSS 固定站之單月變化量統計資料顯示（表 6、圖 6 與圖 7），今年 7 月份彰雲地區無單月變化量超過 10 公釐之固定站，數量較去年同期持平。本月單月變化量約半數固定站處於輕微回脹狀況，另半數為輕微下陷。惟大部分測站之累積下陷量部分均較去年增加，尤其沿海地區去年同期為回脹狀態，回脹量約 20 公釐，今年同期之回脹量多已被下陷抵銷，甚至如南光國小已開始下陷，後續須多加留意。

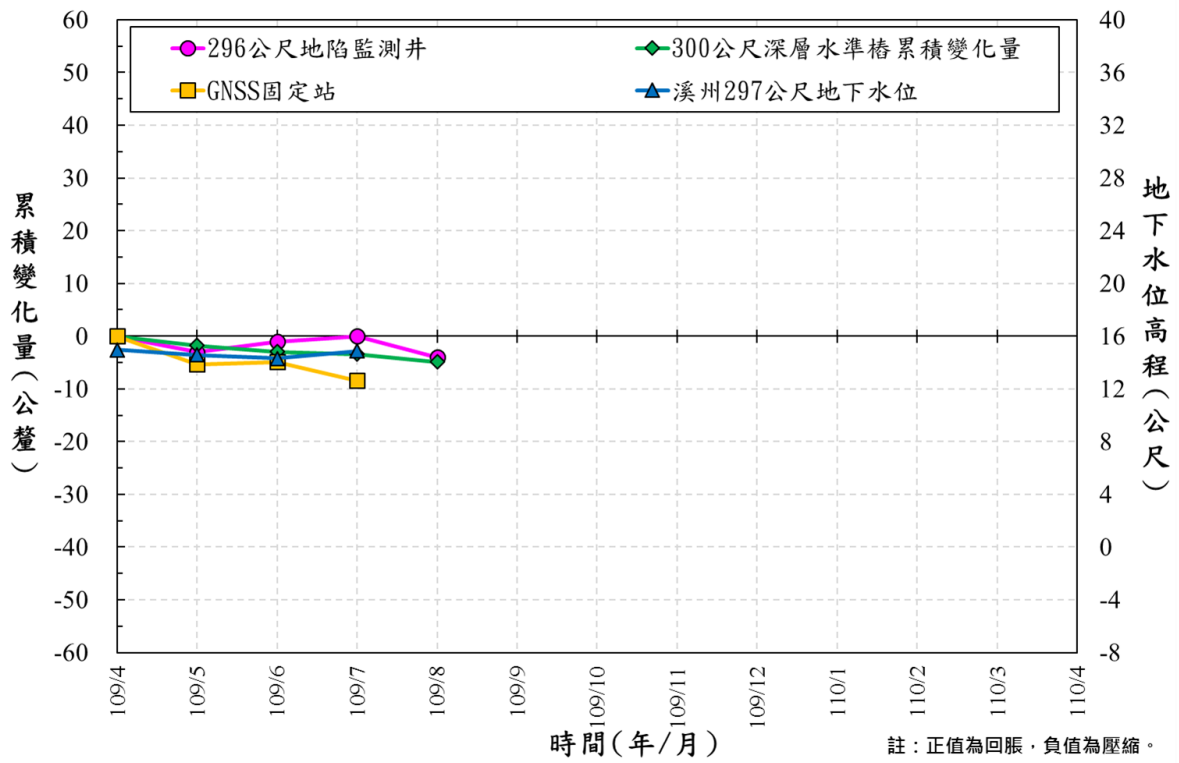
圖 8 彰化縣溪州國小 109/4~109/8 監測成果比較圖

1. 截至 109 年 8 月底止，彰雲地區持續監測之深層水準樁共計 6 口；由 109 年 4 月～109 年 8 月底止之深層水準樁檢測成果顯示（表 7），目前彰化地區累積下陷量以溪州國小 300 公尺深層水準樁最大，為 4.9 公釐；雲林地區累積下陷量以中科虎尾 300 公尺深層水準樁最大，為 9.4 公釐。
2. 今年 8 月彰化及雲林地區深層水準樁單月變化量均呈現壓縮趨勢，但並未有超過 10 公釐之樁位出現；與 108 年同期相比，整體壓縮趨勢增加。
3. 由各深層水準樁與地陷監測井或 GNSS 測站之觀測比較成果顯示（圖 8～圖 11），深層水準樁與其他監測設施之變形趨勢一致，於地下水位回升時，下陷趨勢減緩，而地下水位下降時，下陷趨勢增加。
4. 109 年 8 月彰化與雲林地區之深層水準樁妥善率為 100%，無資料缺失。8 月份之妥善率統計表請參考附件九

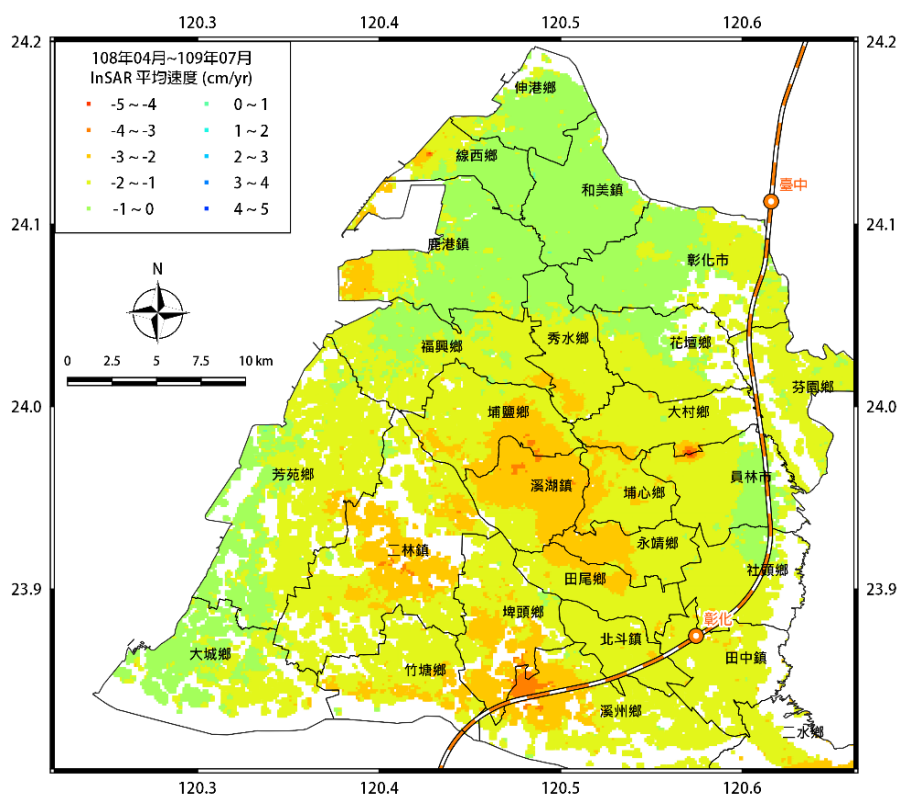
圖 12 彰化地區 108 年 4 月~109 年 7 月之平均位移速度場

- (一) 持續蒐集彰雲地區 108 年 4 月~109 年 8 月之 Sentinel-1 衛星影像與軌道資料。
- (二) 彰化地區 108 年 4 月~109 年 7 月之 InSAR 解算成果 (圖 12) 顯示出三個主要沉陷區域，包括溪湖鎮、二林鎮及溪州鄉，最大下陷速度可達-2 至-3 公分/年。
- (三) 雲林地區 108 年 4 月~109 年 7 月之 InSAR 解算成果 (圖 13) 顯示最大沉陷區域為虎尾、土庫及元長一帶，整體下陷速度約為-3 至-4 公分/年。
