110 年度彰化與雲林地區地層下陷監測及分析
Monitoring and Analyzing Land Subsidence of Changhua
and Yunlin Area in 2021

1 月監測資料分析月報

執行單位：綠環工程技術顧問有限公司

中華民國 110 年 1 月 8 日

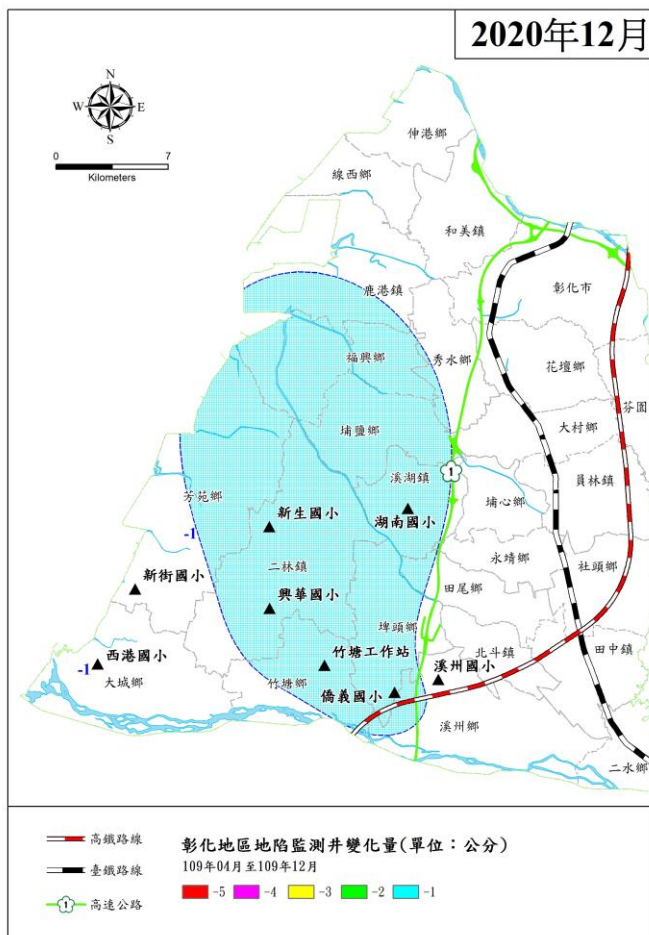
圖 1 彰化地區 109 年 4 月~109 年 12 月地陷監測井累積變化量圖

1. 截至 109 年 12 月底止，彰雲地區持續監測之地陷監測井共計 34 口；由 109 年 4 月~109 年 12 月底止之地陷監測井檢測成果顯示（表 3、表 4 與圖 1、圖 2），目前彰化地區以二林鎮新生國小地陷監測井之累積下陷量最大，為 14 公釐，區域內各地陷監測井均呈壓縮趨勢，且整體下陷趨勢較去年同期上升。雲林地區以四湖鄉南光國小地陷監測井之累積下陷量最大，為 16 公釐，其餘各區位之地陷監測井累積下陷量多呈壓縮趨勢，整體下陷趨勢較去年同期上升。
2. 由近 3 年單月變化量統計資料顯示（圖 3），今年 12 月份無下陷量超過 10 公釐之地陷監測井，與 107、108 年同期相當。
3. 由各地陷監測井之單月變化量分析成果顯示（表 3、表 4、圖 4 與圖 5），彰化與雲林地區 12 月份無地陷監測井之單月壓縮量大於 10 公釐。
4. 完成彰雲地區地陷監測井現場量測與環境維護工作，現場量測與環境維護照片詳附件一與附件二。

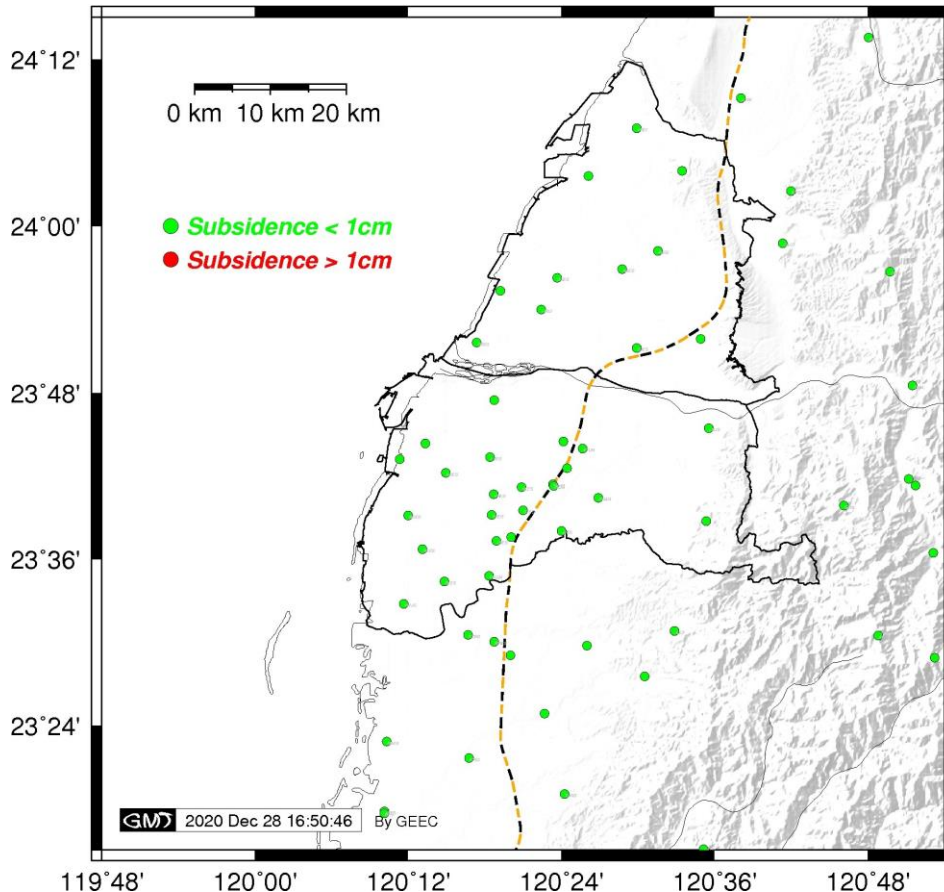
圖 6 彰雲地區 109 年 11 月 GNSS 固定站量測成果分析圖

圖 6 與圖 7) ，今年 11 月份彰雲地區無單月變化量超過 10 公釐之固定站，數量較去年持平，且大部分站單月變化量較去年同期略減。但值得注意的是，除了新興國小累積下陷量與去年持平之外，其他站之累積下陷量均較去年增加，表示今年度之下陷趨勢雖無較大波動但持續時間較長，後續枯水期之用水情況需密切注意。

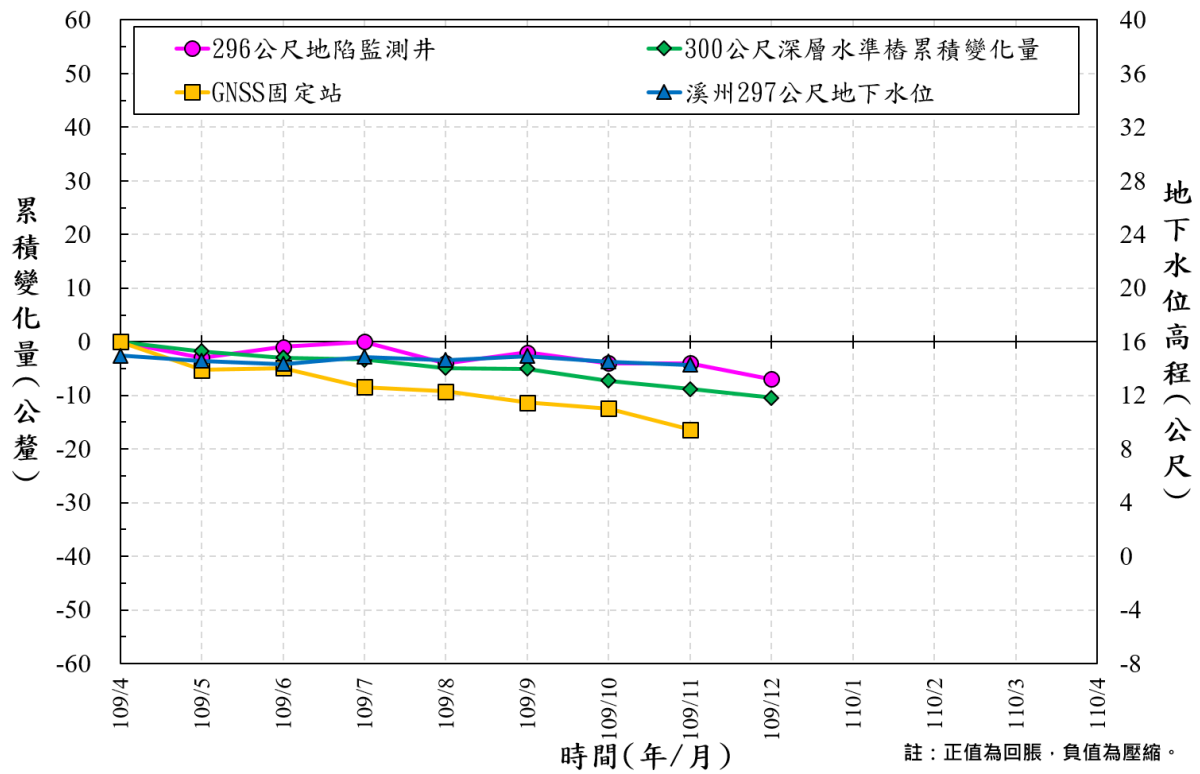
圖 8 彰化縣溪州國小 109/4~109/12 監測成果比較圖

1. 截至 109 年 12 月底止，彰雲地區持續監測之深層水準樁共計 6 口；由 109 年 4 月~109 年 12 月底止之深層水準樁檢測成果顯示（表 8），目前彰化地區累積下陷量以溪州國小 300 公尺深層水準樁最大，為 10.5 公釐；雲林地區累積下陷量以中科虎尾 300 公尺深層水準樁最大，為 17.4 公釐。
2. 今年 12 月彰化及雲林地區深層水準樁單月變化量均呈現壓縮趨勢，均未有超過 10 公釐之樁位出現；由累積變化量顯示，目前各深層水準樁下陷趨勢均較與 108 年同期增加。
3. 由各深層水準樁與地陷監測井或 GNSS 測站之觀測比較成果顯示（圖 8~圖 11），深層水準樁與其他監測設施之變形趨勢一致，於地下水位回升時，下陷趨勢減緩，而地下水位下降時，下陷趨勢增加。
4. 109 年 12 月彰化與雲林地區之深層水準樁無資料缺失，12 月份現場環境維護照片請參考附件八。

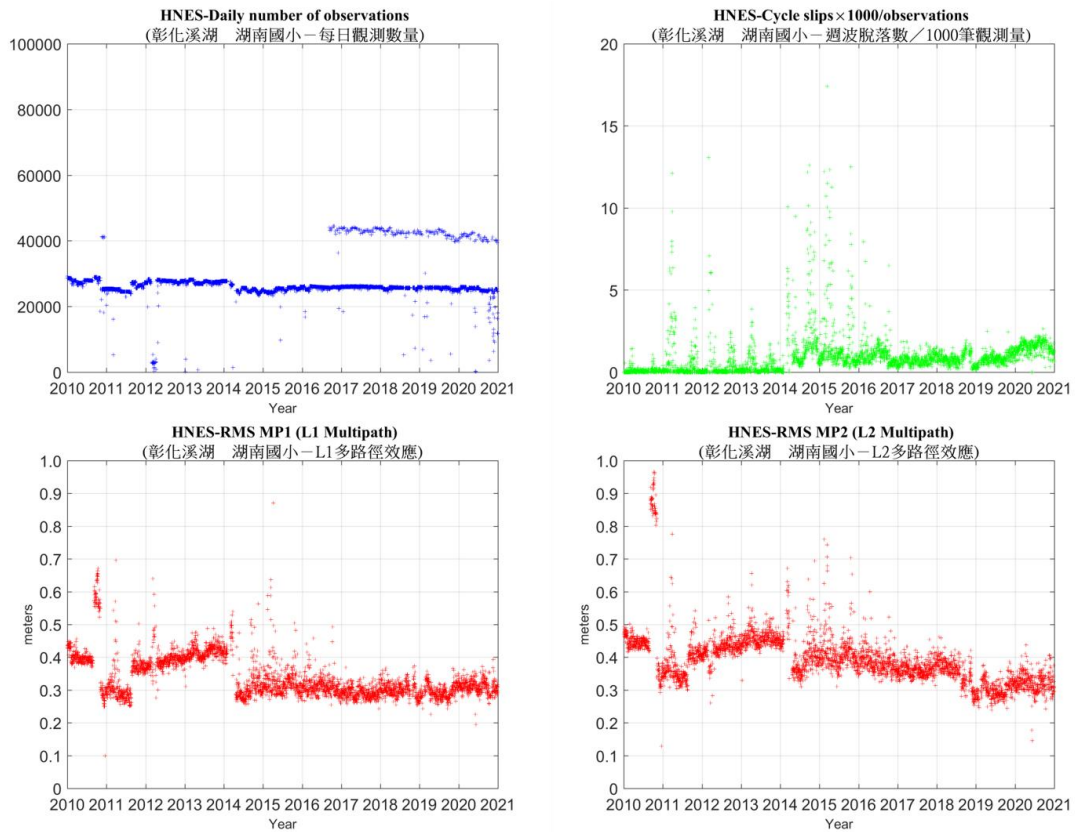
湖南國小 GNSS 固定站訊號品質分析圖

- (1) 12/1~12/3 接收儀異常，工程師現場檢修排除，資料缺漏2天。
