**110 年度彰化與雲林地區地層下陷監測及分析**  
**Monitoring and Analyzing Land Subsidence of Changhua**  
**and Yunlin Area in 2021**

**9 月份工作月報**  
**(8 月份監測資料分析成果)**

**執行單位：綠環工程技術顧問有限公司**

**中華民國 110 年 9 月 8 日**

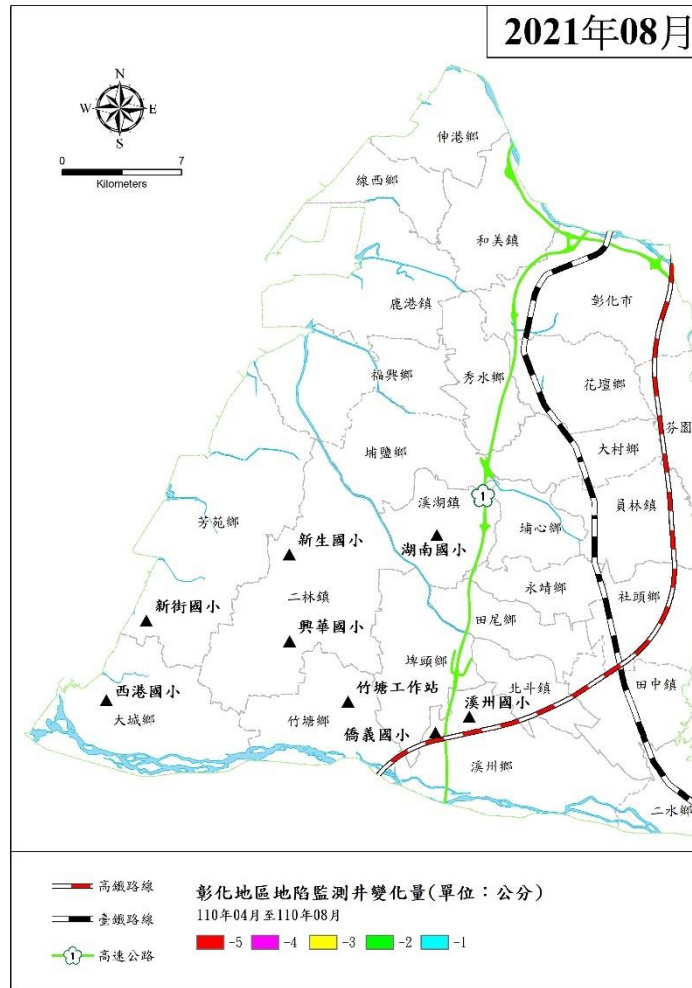
**圖 1 彰化地區 110 年 4 月~110 年 8 月地陷監測井累積變化量圖**  
 註：圖中負值為下陷。110/4~110/8 各地陷監測井累積下陷量均未超過 1 cm。

1. 截至 110 年 8 月底止，彰雲地區持續監測之地陷監測井共計 35 口；由 110 年 4 月~110 年 8 月底止之地陷監測井檢測成果顯示（表 3 與圖 1、圖 2），目前彰化地區以溪州鄉僑義國小地陷監測井之累積下陷量較大，為 5 mm，區域內各地陷監測井呈回脹趨勢，且回脹量較去年同期明顯增加；雲林地區以土庫鎮秀潭國小地陷監測井之累積下陷量最大，為 9 mm，區域內各地陷監測井累積下陷量均呈回脹趨勢，且回脹量較去年同期明顯增加。
2. 由近 4 年單月變化量統計資料顯示（表 3、圖 3），今年 8 月份無下陷量超過 1 cm 之地陷監測井，數量與 107~109 年相同；相對今年 7 月而言，8 月份彰雲地區整體下陷情勢持續減緩，無下陷量超過 1 cm 之井位（圖 4 與圖 5），惟各地陷監測井之回脹量多小於 7 月之回脹量。
3. 完成彰雲地區地陷監測井現場量測與環境維護工作，現場量測照片詳附件一，環境維護照片詳附件二。

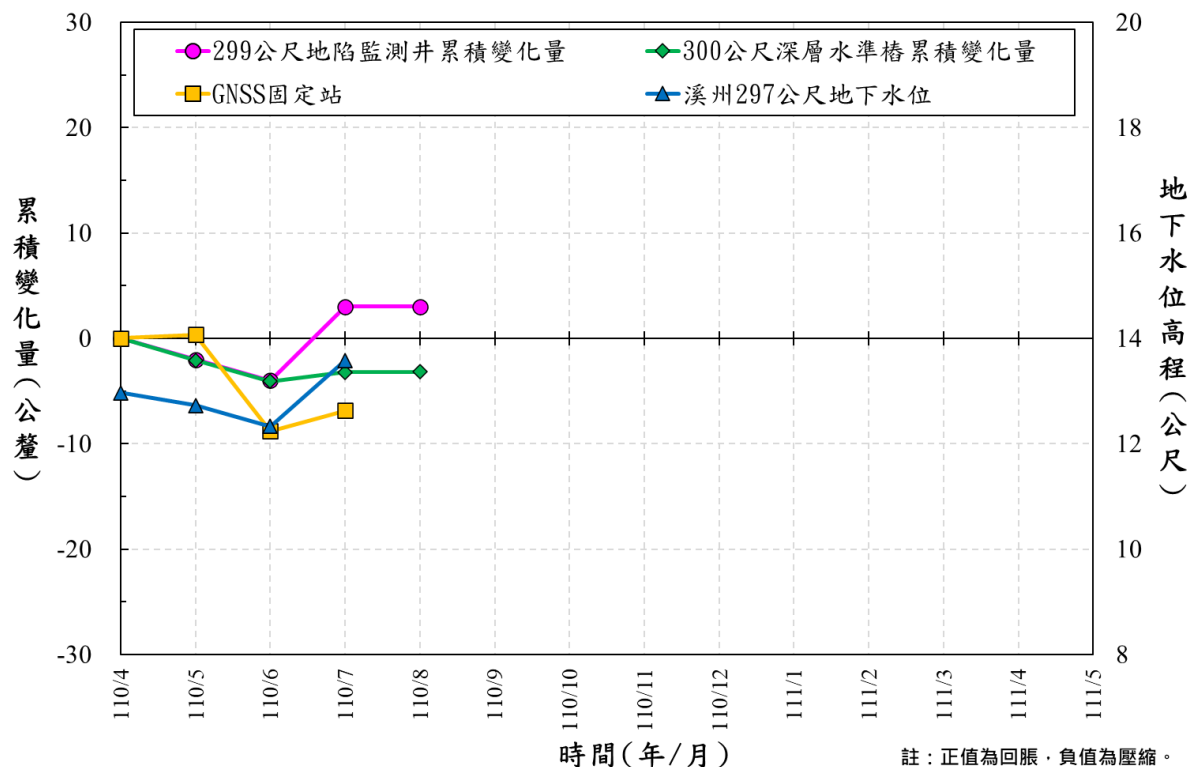
圖 6 彰化縣溪州國小 110/4~110/8 監測成果比較圖

- 截至 110 年 8 月底止，彰雲地區持續監測之深層水準樁共計 7 口；由 110 年 4 月~110 年 8 月底止之深層水準樁檢測成果顯示（表 4），目前彰化地區累積下陷量以溪州國小 300 公尺深層水準樁最大，為 3.2 mm；雲林地區累積下陷量以中科虎尾 300 公尺深層水準樁最大，為 9.4 mm。
- 今年 8 月彰化及雲林地區深層水準樁單月變化量除中科虎尾呈壓縮趨勢外，其它各深層水準樁均呈回脹趨勢（溪州國小深層樁無變化）；此外，本月份並無壓縮超過 1 cm 之樁位，與 109 年同期相比，彰化及雲林地區整體壓縮趨勢較為減緩。
- 由各深層水準樁與地陷監測井或 GNSS 測站之觀測比較成果顯示（圖 6~圖 9），深層水準樁與其他監測設施之變形趨勢一致，於地下水位回升時，下陷趨勢減緩，而地下水位下降時，下陷趨勢增加。

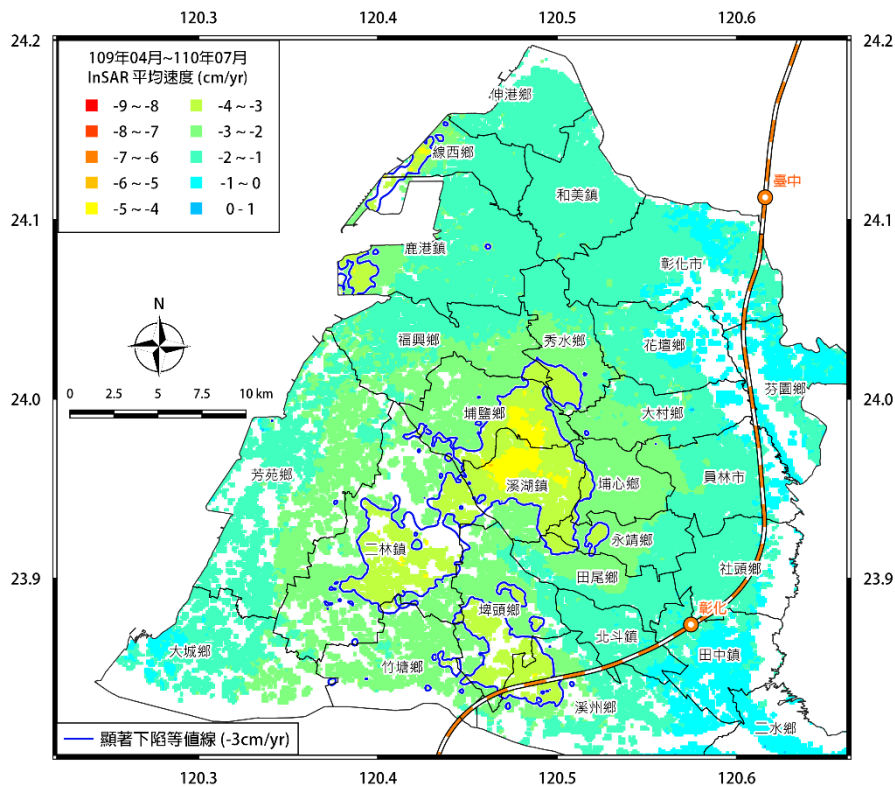
圖 10 彰化地區 109 年 4 月~110 年 7 月之平均位移速度場

- (一) 持續進行彰化與雲林地區 109 年 4 月~110 年 8 月之 Sentinel-1 衛星影像與軌道資料蒐集。
- (二) 完成彰雲地區 109 年 4 月~110 年 7 月之 Sentinel-1 衛星影像處理與分析(圖 10~圖 11, 圖中藍色線為下陷速率 3 cm/yr 等值線)。由分析結果顯示, 彰化地區解算成果顯示出三個內陸主要沉陷區域, 包括溪湖鎮、二林鎮及溪州鄉, 下陷速度約-3 至-5 cm/yr, 最大下陷速率可達約-4 至-5 cm/yr; 雲林地區解算成果顯示多數區域呈現約-2 至-4 cm/yr 之沉陷, 內陸地區下陷最為顯著的區域包含褒忠、土庫、虎尾及元長一帶, 下陷速度約-5 至-7 cm/yr。
- (三) 一般而言, InSAR 成果所獲取點位位置之地物類型通常具有較穩定的散射特性, 例如房舍、大道路等人工建物或是裸露的大片岩石, 而在水體(河、湖區)、漁業區、農耕區或山區等區域, 常因其地表物散射特性而造成資料的失相關等因素而無法獲取點位資訊, 圖 10~圖 11 中部分空白區域(如彰化地區二林鎮、雲林地區

褒忠鄉) 即為大型農業區域，因無法有效產生雷達訊號回波，而無法獲取其變形速率。
