110 年度彰化與雲林地區地層下陷監測及分析
Monitoring and Analyzing Land Subsidence of Changhua
and Yunlin Area in 2021

11 月份工作月報
(10 月份監測資料分析成果)

執行單位：綠環工程技術顧問有限公司

中華民國 110 年 11 月 10 日

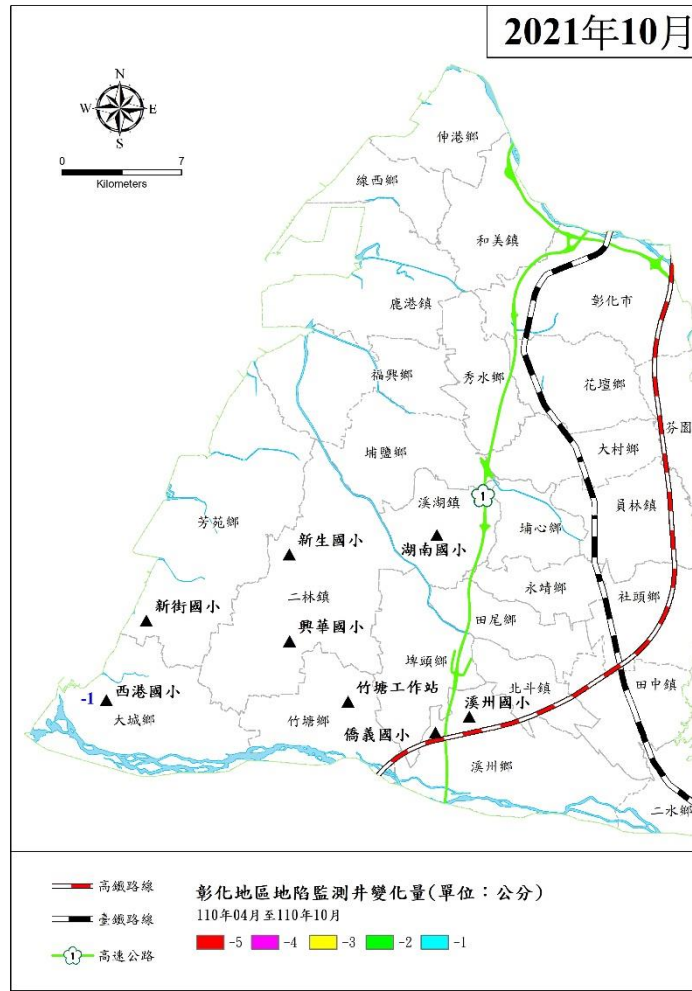
圖 1 彰化地區 110 年 4 月~110 年 10 月地陷監測井累積變化量圖
 註：圖中負值為下陷。110/4~110/10各地陷監測井累積下陷量均未超過1 cm。

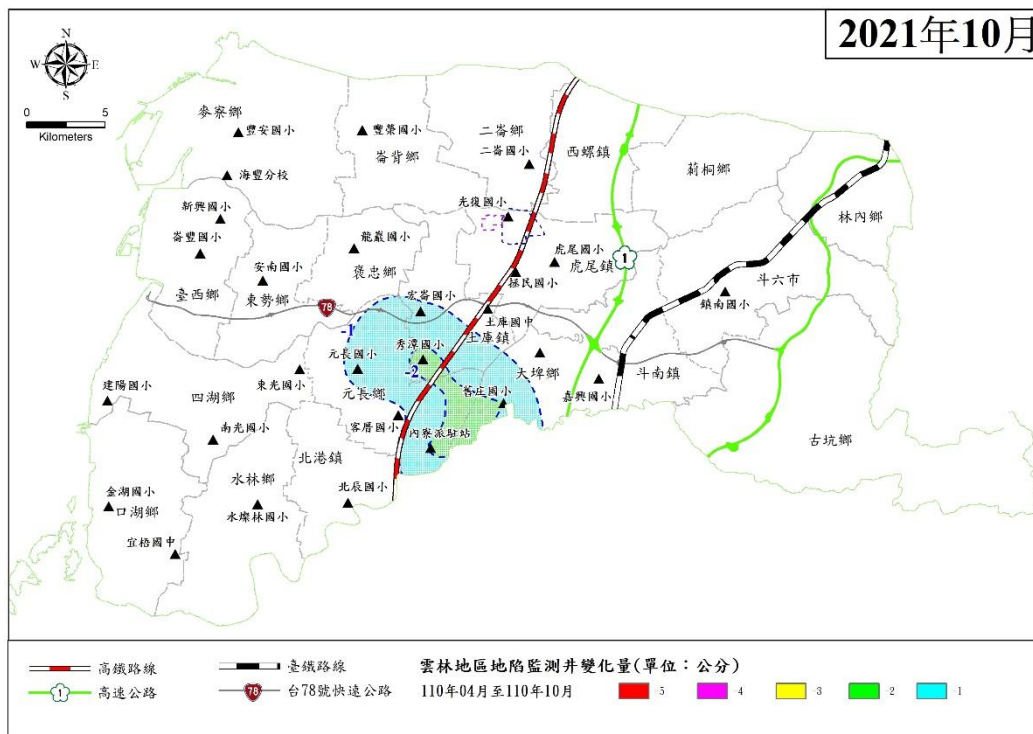
圖 2 雲林地區 110 年 4 月~110 年 10 月地陷監測井累積變化量圖
 註：圖中負值為下陷。

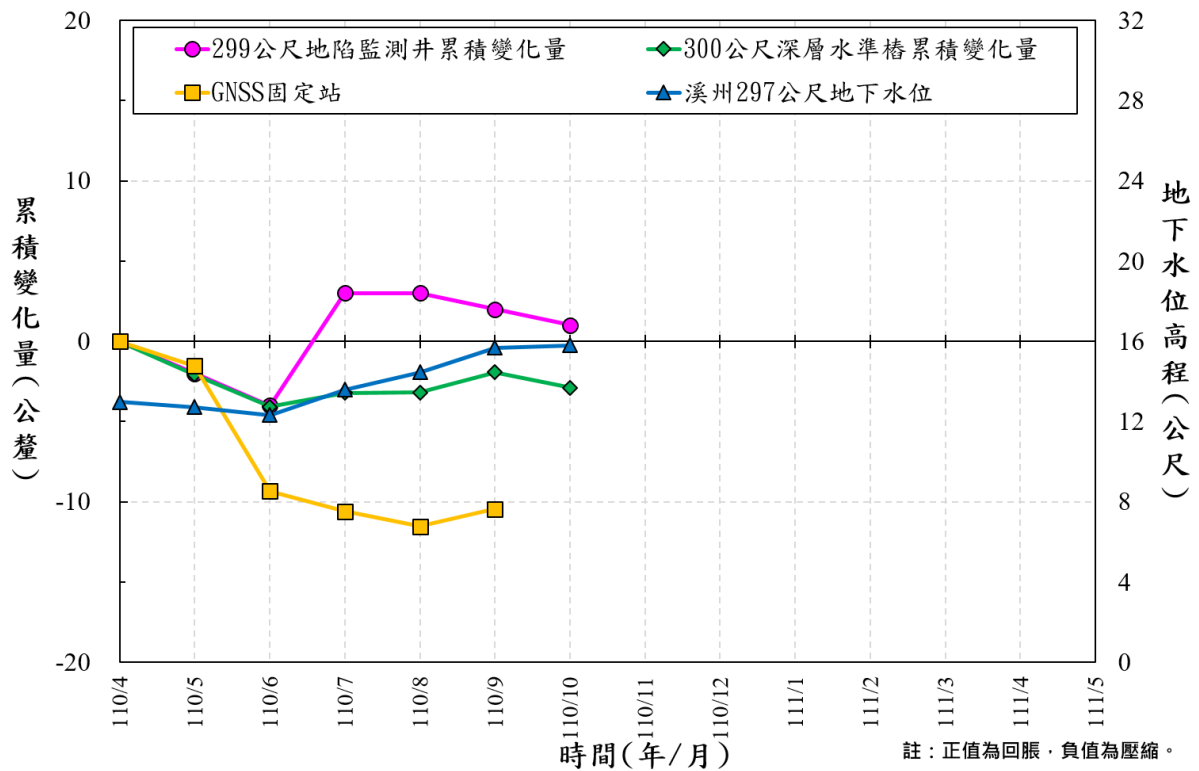
圖 11 彰化縣溪州國小 110/4~110/10 監測成果比較圖

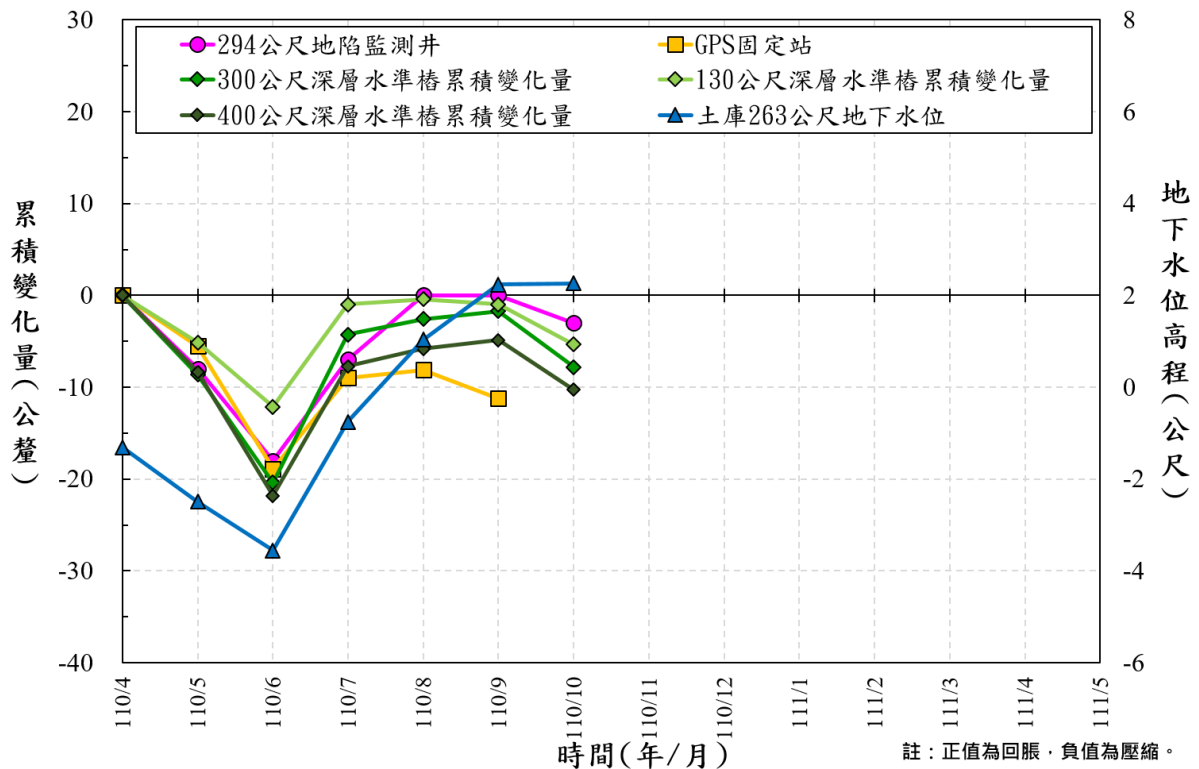
圖 12 雲林縣土庫國中 110/4~110/10 監測成果比較圖

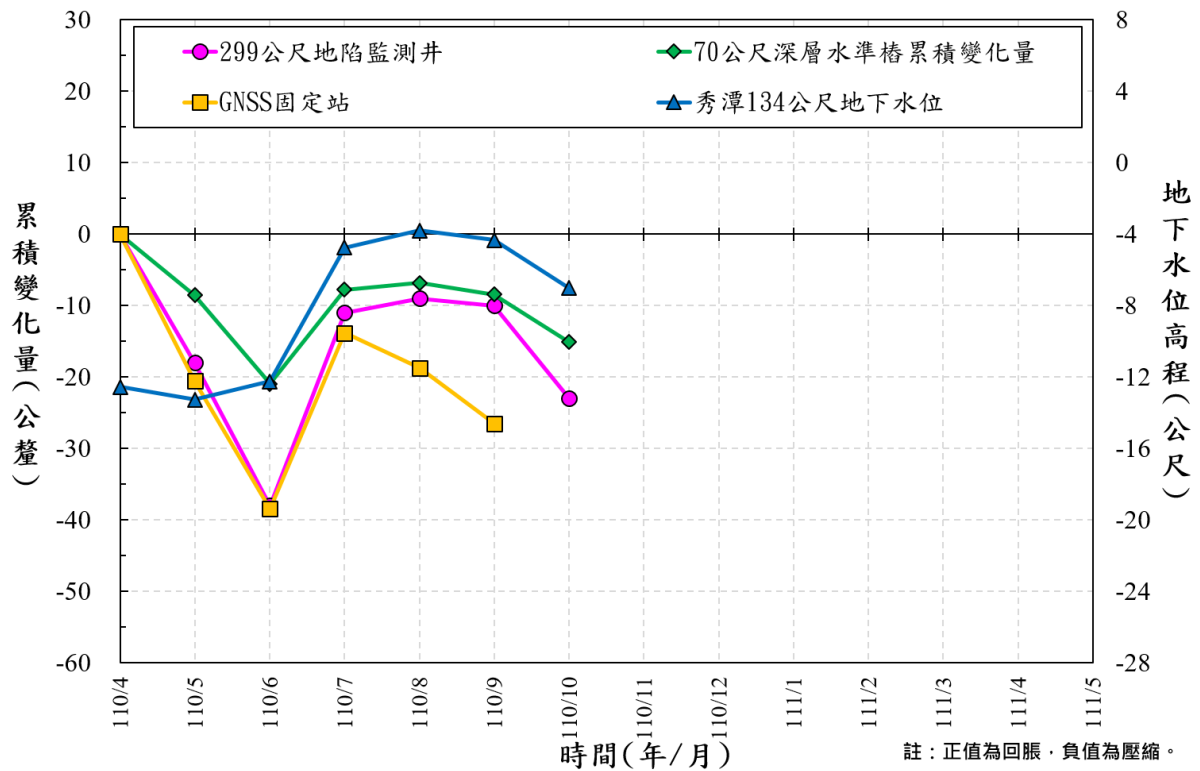
圖 13 雲林縣秀潭國小 110/4~110/10 監測成果比較圖

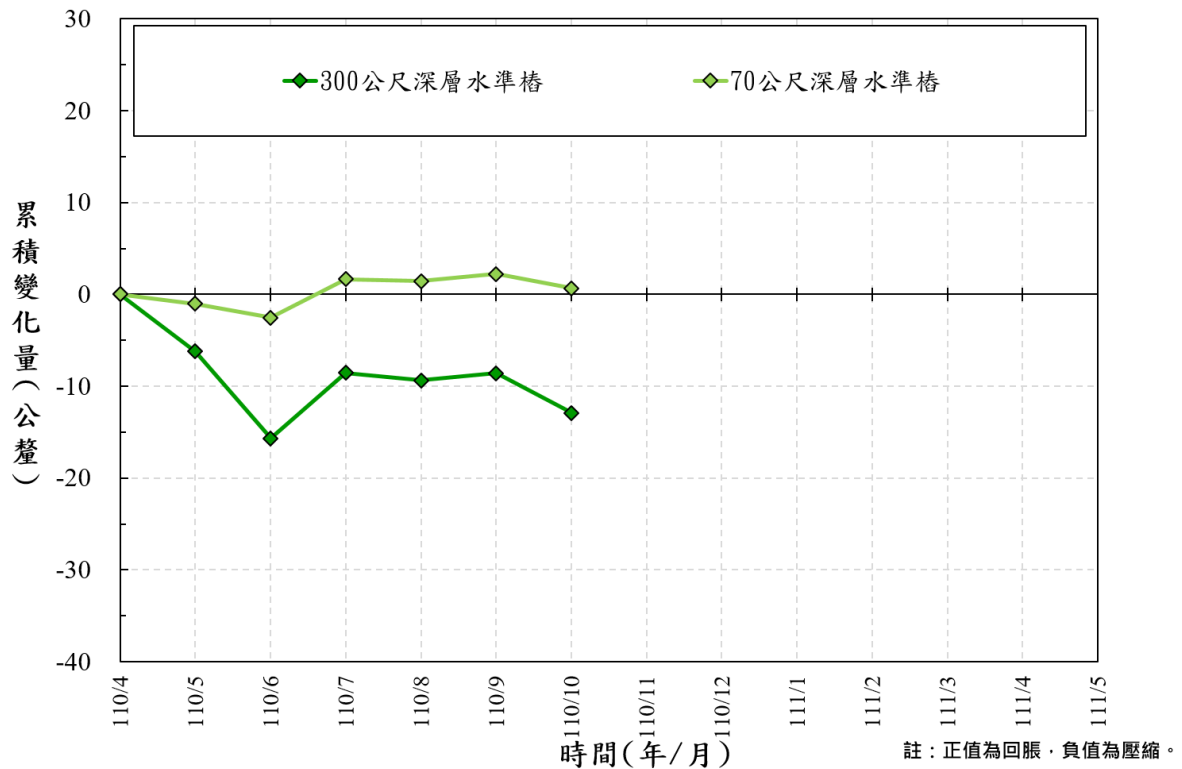
圖 14 雲林縣中科虎尾園區 110/4~110/10 監測成果比較圖

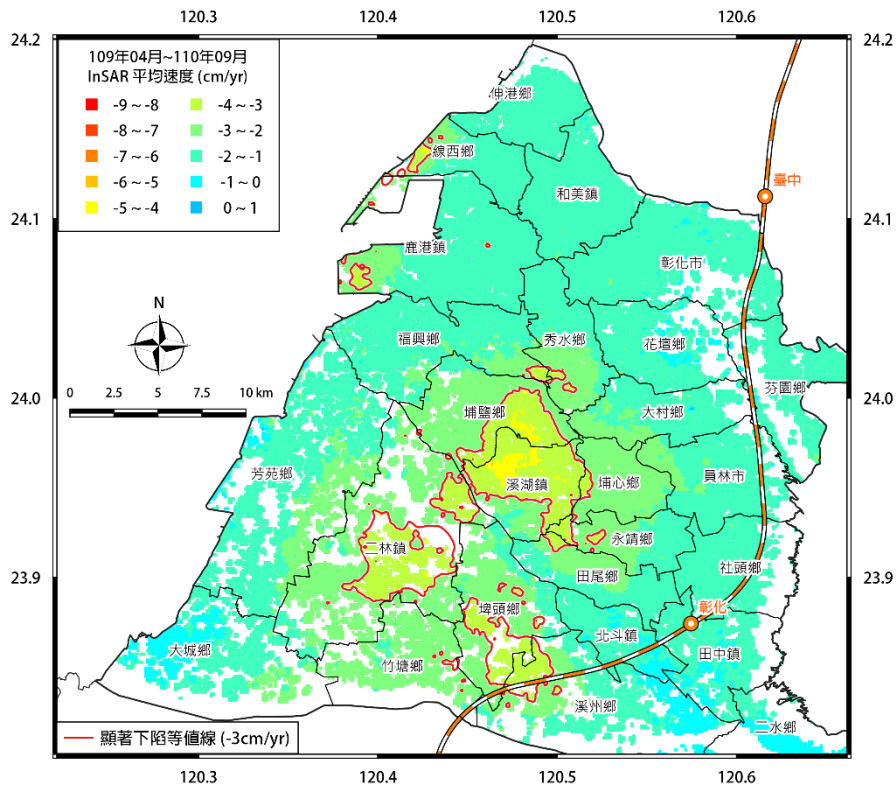
圖 16 彰化地區 109 年 4 月~110 年 9 月之平均位移速度場

註：圖中紅色線為下陷速率 3 cm/yr 等值線
