111 年度彰化與雲林地區地層下陷監測及分析
Monitoring and Analyzing Land Subsidence of Changhua
and Yunlin Area in 2022

7 月份工作月報
(6 月份工作成果)

主辦機關：水文技術組三科
執行單位：詮華國土測繪有限公司
計畫主持人：陳俊德

中華民國 111 年 7 月 7 日

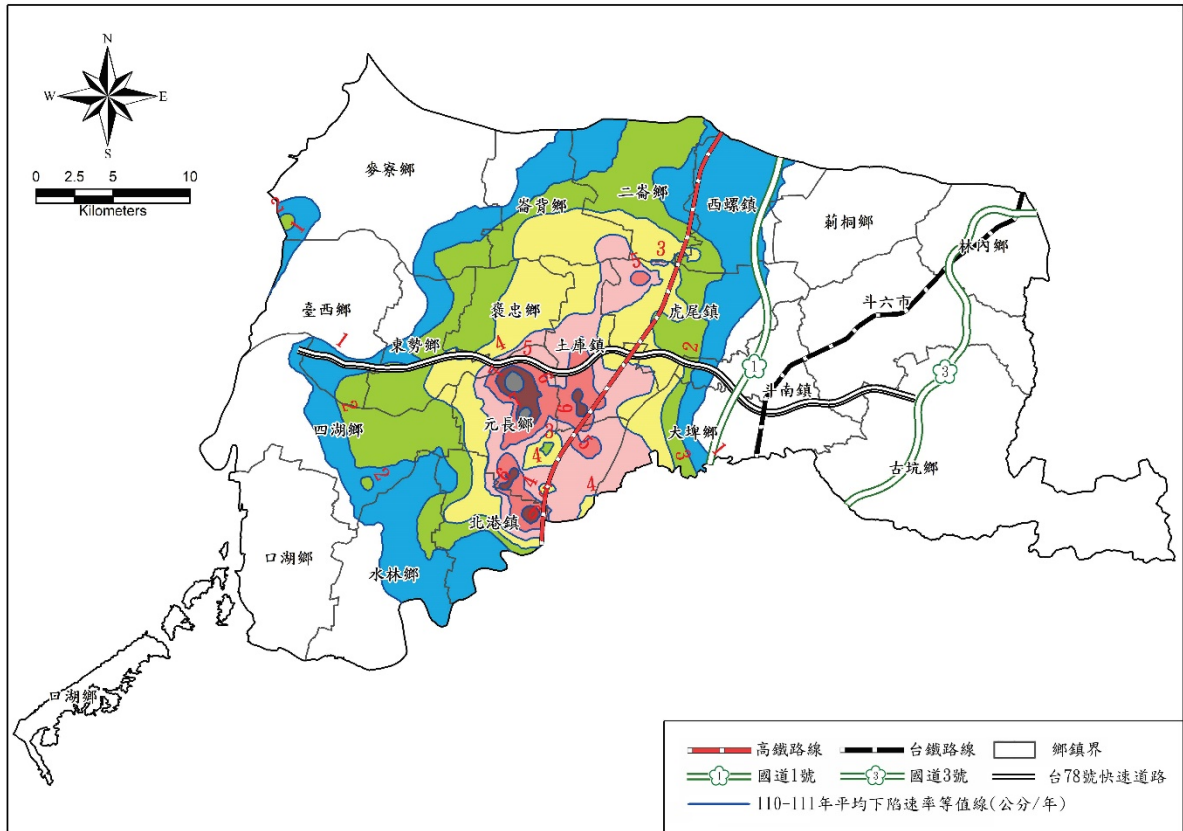
圖 2 雲林 110~111 年下陷速率等值線圖

彰雲地區水準外業測量工作已於6月初完成，雲林施測575KM；彰化施測417km，兩區合計測量992KM。6月進行資料分析工作，繪製雲林、彰化110~111年下陷速率等值線，成果如圖 1及圖 2；結合過去資料，繪製彰化地區109~110年與110~111年平均下陷速率比較圖（圖 3）、雲林地區109~110年與110~111年平均下陷速率比較圖（圖 4）。

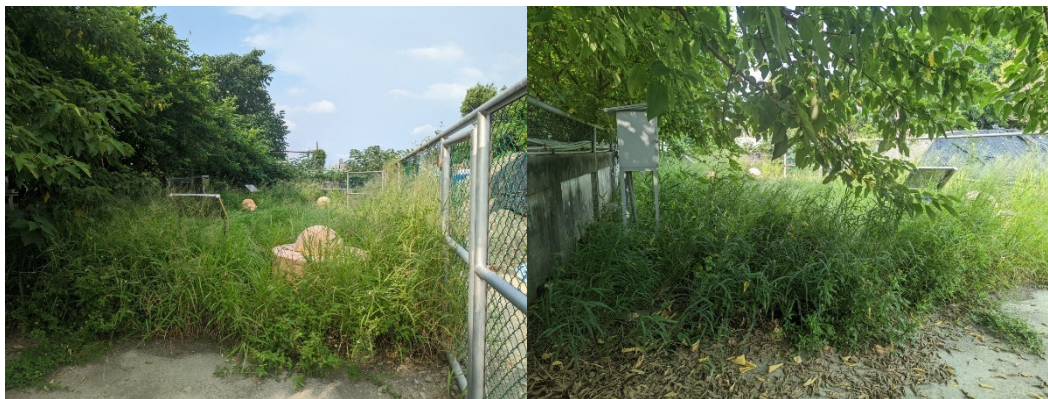
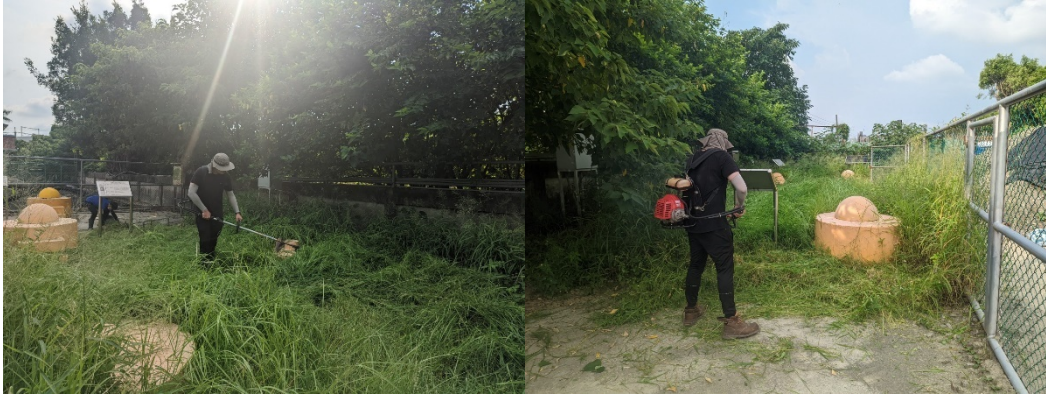
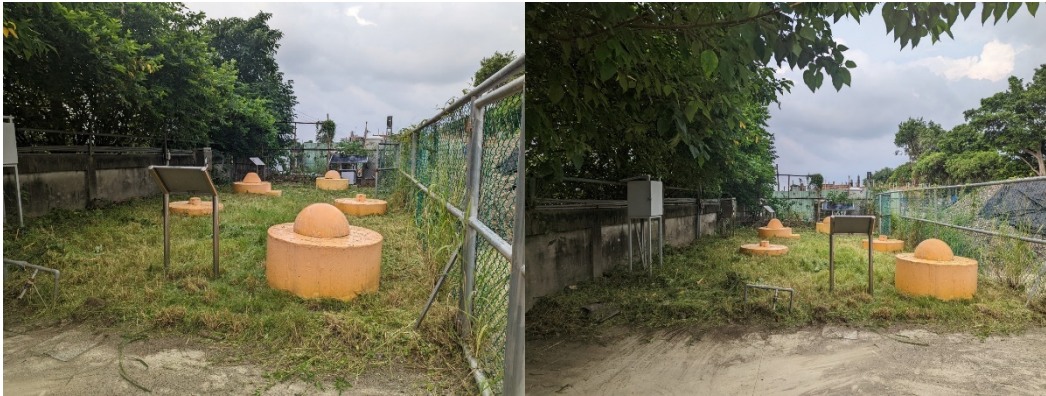
圖 5 土庫國中場站維護照

本月份土庫國中站進行除草作業，維護過程如圖 5 所示。

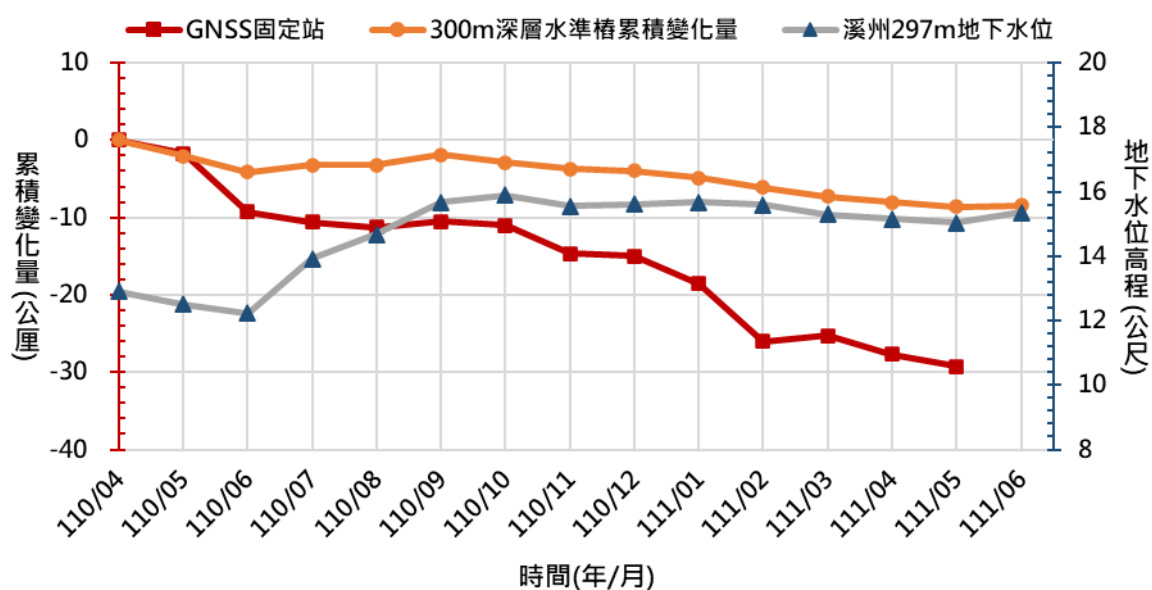
圖 6 彰化縣溪州國小 110/4~111/6 監測成果比較圖

- (四)截至 111 年 6 月底止，彰雲地區持續監測之深層水準樁共計 7 口；由 110 年 4 月~111 年 6 月底止之深層水準樁檢測成果顯示(表 3)，目前累積變化量以土庫國中 400 米深層水準樁最大，為 26.7 公釐。
- (五)由各深層水準樁與地下水觀測井或 GNSS 測站之觀測比較成果顯示(圖 6 到圖 9)，深層水準樁與其他監測設施之變形趨勢大致相同，於地下水位回升時，下陷趨勢相對減緩，而地下水位下降時，下陷趨勢相對增加。
- (六)各深層水準樁之觀測成果顯示，GNSS、地下水位以月平均值做計算，深層水準樁以每月月底減去前一個月月底之值做計算，累積變化量以 4 月為基準值累加每月變化量而得。GNSS 資料因使用精密星曆故資料會延後一個月。

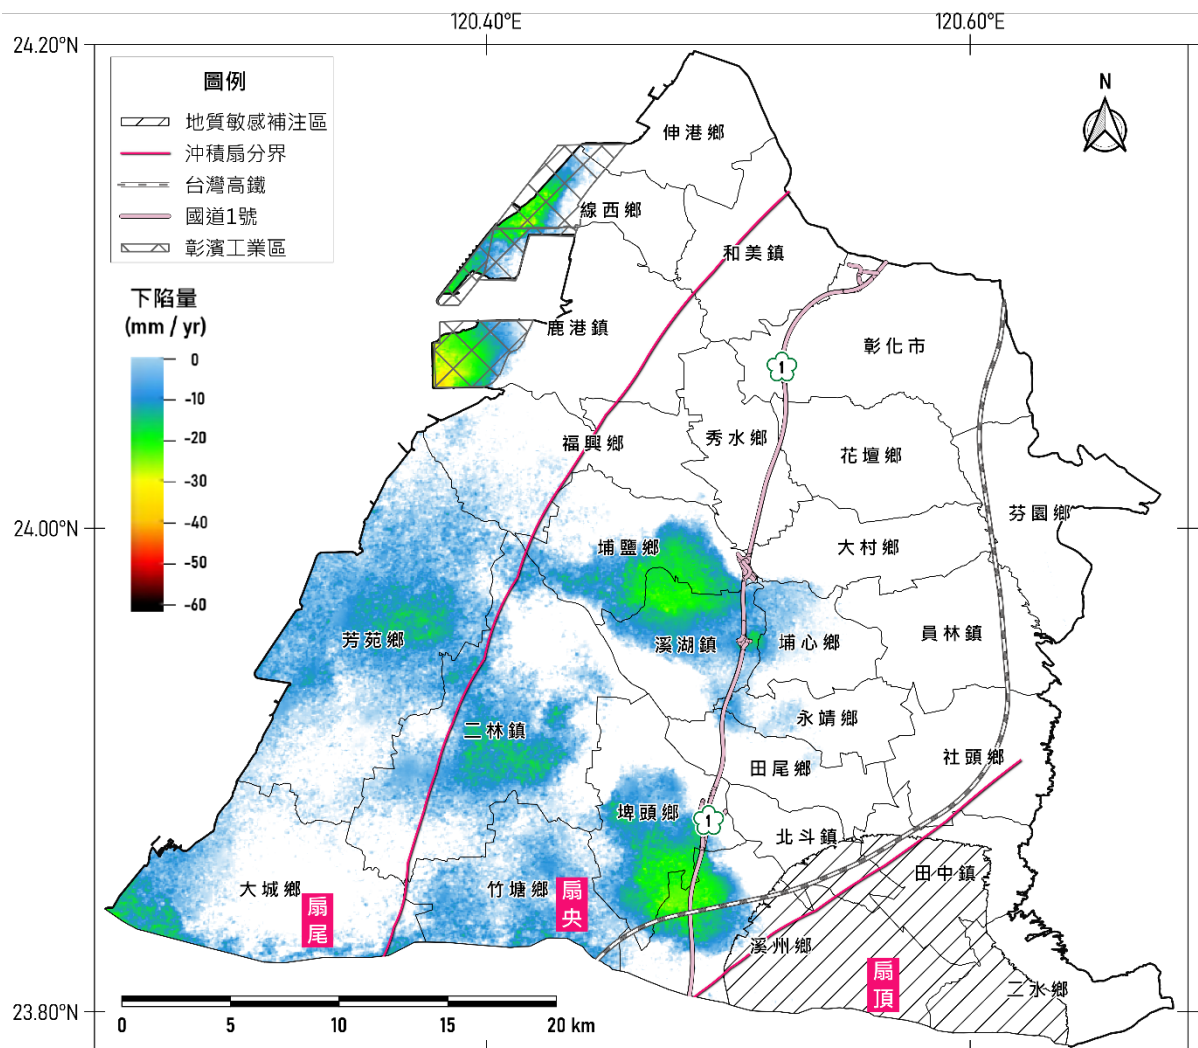
圖 10 110年4月至111年5月彰化地區InSAR下陷成果圖

110年4月至111年5月彰化InSAR下陷成果，如圖10所示。

1. 最大下陷量為-26 mm/yr，位於湖北國小西北方約100 m處

1. 最大下陷量為-26 mm/yr，位於僑義國小西北方約800 m處

1. 最大下陷量為-27 mm/yr，位於僑義國小西方約400 m處

1. 最大下陷量為-19 mm/yr，位於萬合國小東南方約1600 m處

1. 兩鄉鎮的最大下陷量都在彰濱工業區，線西的最大下陷量為-29 mm/yr，鹿港的最大下陷量為-37 mm/yr

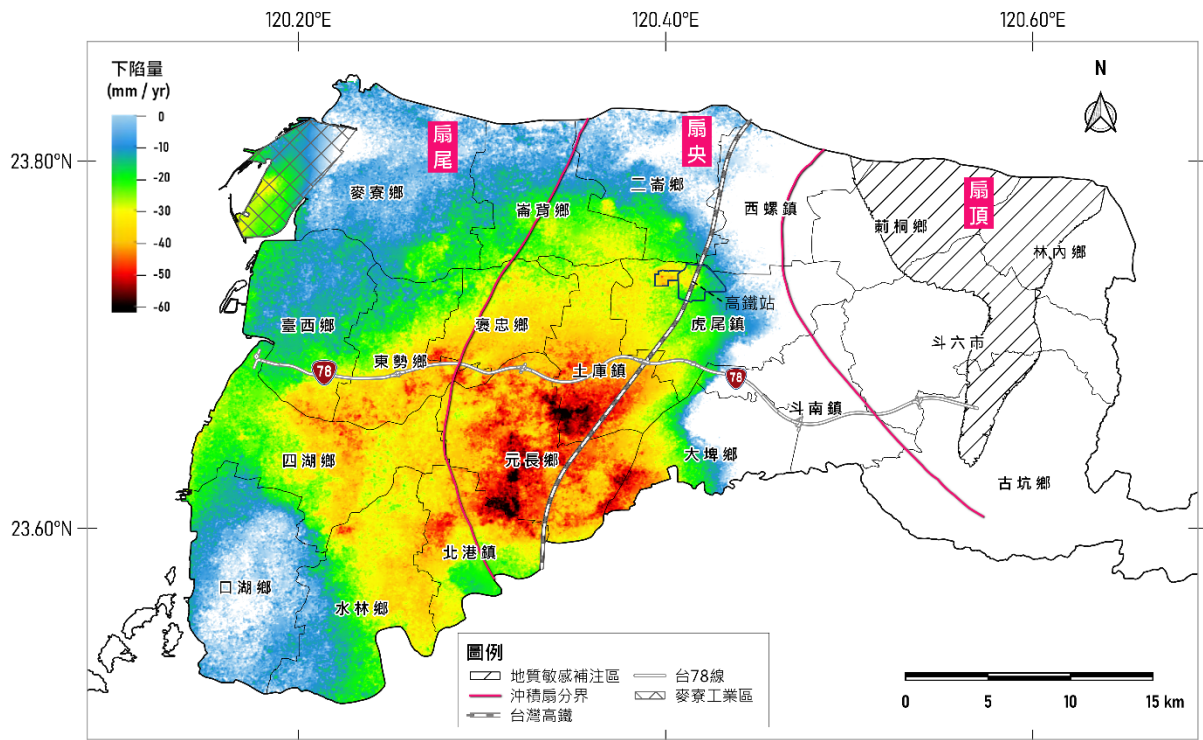
圖 11 110 年 4 月至 111 年 5 月雲林地區 InSAR 下陷成果

110年4月至111年5月雲林InSAR下陷成果，如圖 11所示。

1. 最大下陷量為-46 mm/yr，位於中科虎尾園區

1. 主要下陷在台78線以南和高鐵以西圍成的區域，最大下陷量為-67 mm/yr，位於秀潭國小西北方約 600 m處

1. 主要下陷在台78線以南、台19線以東和高鐵以西圍成的區域，最大下陷量為-68 mm/yr，位於忠孝國小北側約700 m處

1. 最大下陷量為-58 mm/yr，位於舊庄國小西南側約2300 m處

1. 最大下陷量為-53 mm/yr，位於復興國小西南側約1300 m處

1. 主要下陷區域在元長及北港交界的台19線周遭，最大下陷量為-64 mm/yr，位於忠孝國小南側約1500 m處

1. 最大下陷量為-53 mm/yr，位於明倫國小東北方約300 m處

1. 最大下陷量為-33 mm/yr，位於麥寮工業區內
