114 年臺北、嘉義地層下陷監測及分析
Monitoring and Analyzing Land Subsidence of Taipei and
Chiayi Area in 2025

7 月工作月報
(6 月份監測資料分析成果)

執行單位：綠環工程技術顧問有限公司

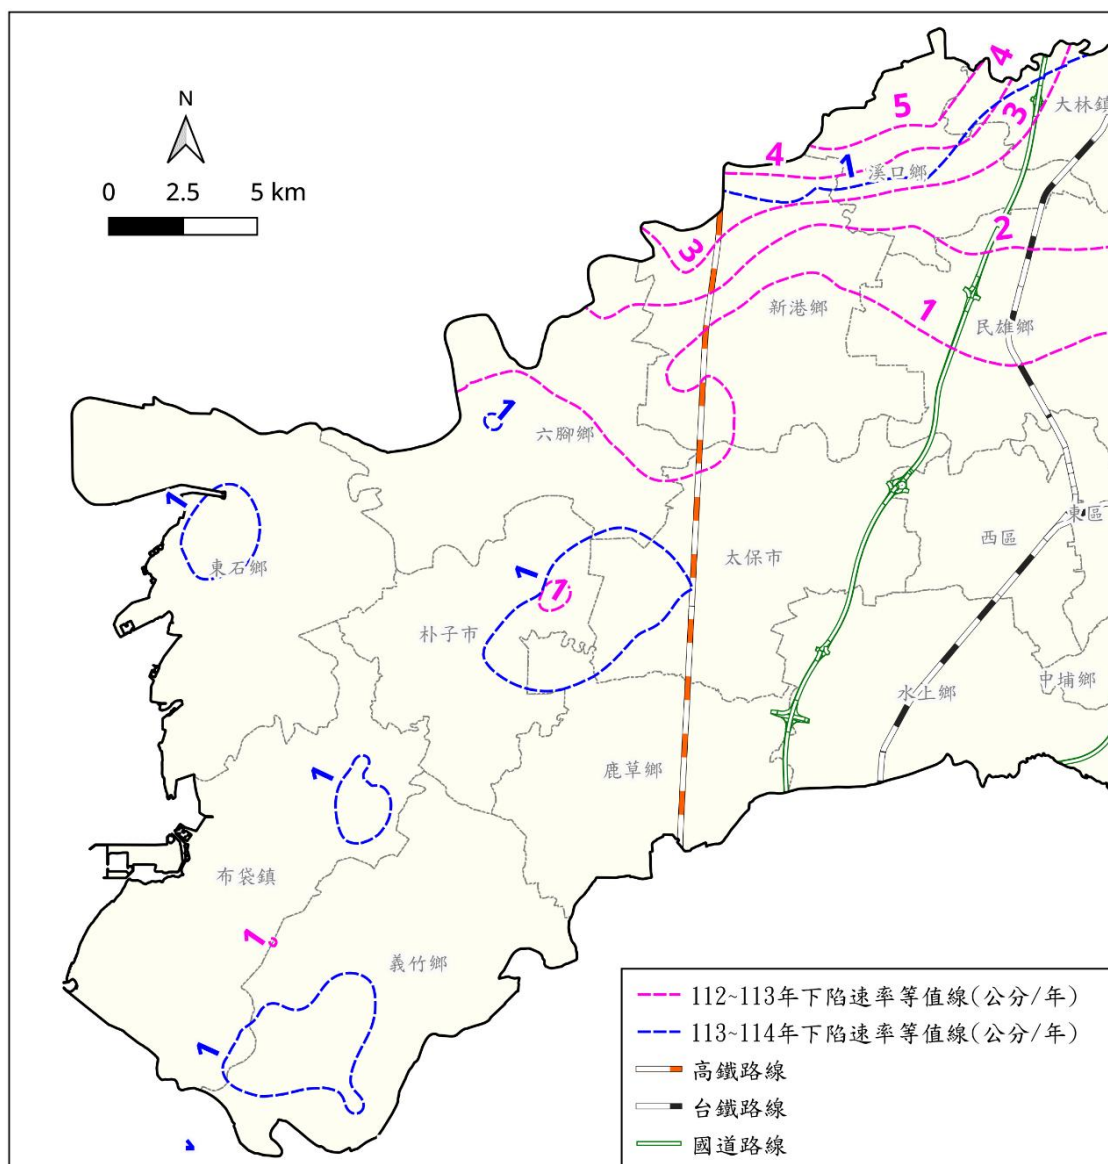
圖 1 嘉義地區 112~113 年與 113~114 年平均下陷速率等值線圖

(一) 套疊 112~113 年與 113~114 年平均下陷速率圖顯示(如圖 1)，近年嘉義地區主要下陷位置發生在東石鄉、布袋鎮、義竹鄉、溪口鄉、新港鄉等，下陷速率約為 0~2 cm/yr。

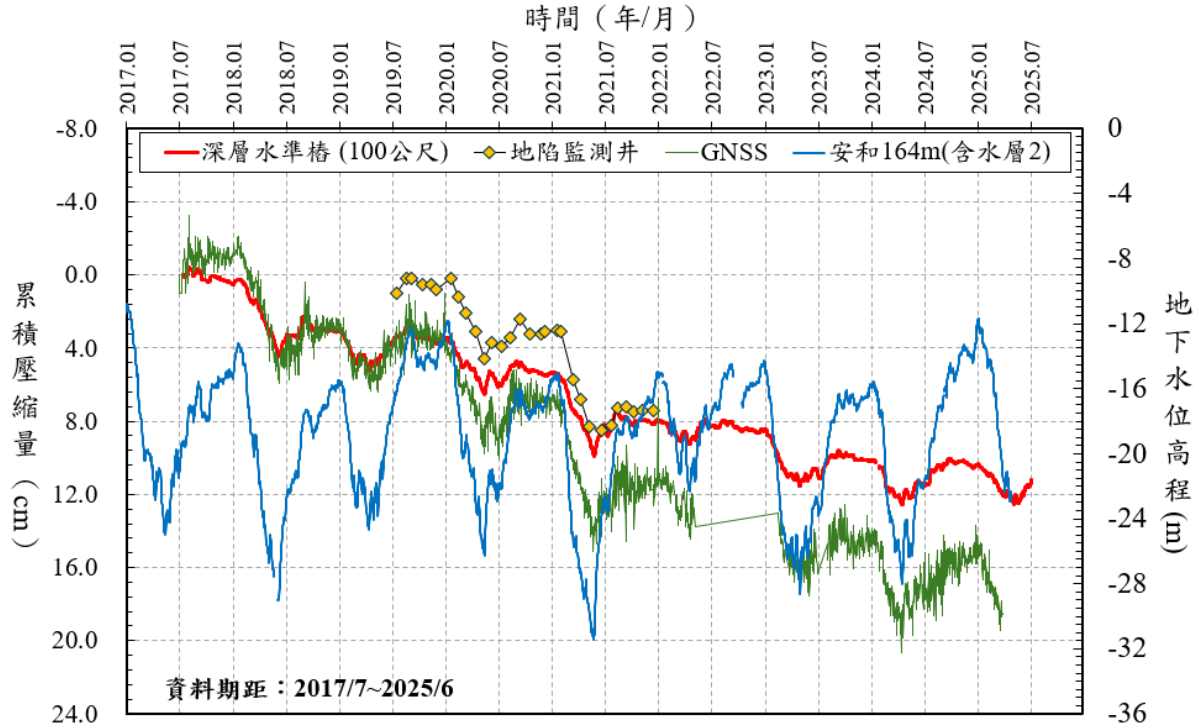
圖 5 嘉義縣灣內國小 106/7~114/6 監測成果分析圖

1. 截至 114 年 6 月底止，嘉義與屏東地區持續監測之深層水準樁共計 2 口。由 112 年 4 月~114 年 6 月底止之分析成果顯示(表 5)，113 年 4 月~114 年 6 月灣內國小深層水準樁之變化量相較去年同期(112/4~113/6)降低，由下陷 3.2 mm 降低為下陷 3.0 mm，整體壓縮趨勢減緩。
2. 目前灣內國小深層水準樁自 106 年 7 月至 114 年 6 月之累積下陷量約為 11.9 cm；114 年 6 月份單月變化量為回脹 4.7 mm，回脹狀況較去年同期微幅減少(回脹 6.0 mm)，仍須留意後續變化狀況。
3. 頂寮安檢所深層水準樁為 113 年 5 月新設站，該測站自 113 年 5 月至 114 年 6 月之累積下陷量約為 11.7 mm；114 年 6 月份單月下陷量為 2.8 mm，須留意後續變化狀況。
4. 由深層水準樁與地下水位站之觀測成果顯示(圖 5 與圖 6)，深層水準樁於地下水位回升時，下陷趨勢減緩，而地下水位下降時，下陷趨勢增加。
5. 114 年 6 月深層水準樁無維護記錄(下次深層水準樁巡查為 114 年 7 月)；截至 114 年 6 月深層水準樁維護記錄如表 6，各深層水準樁維護記錄細節詳見附件二。

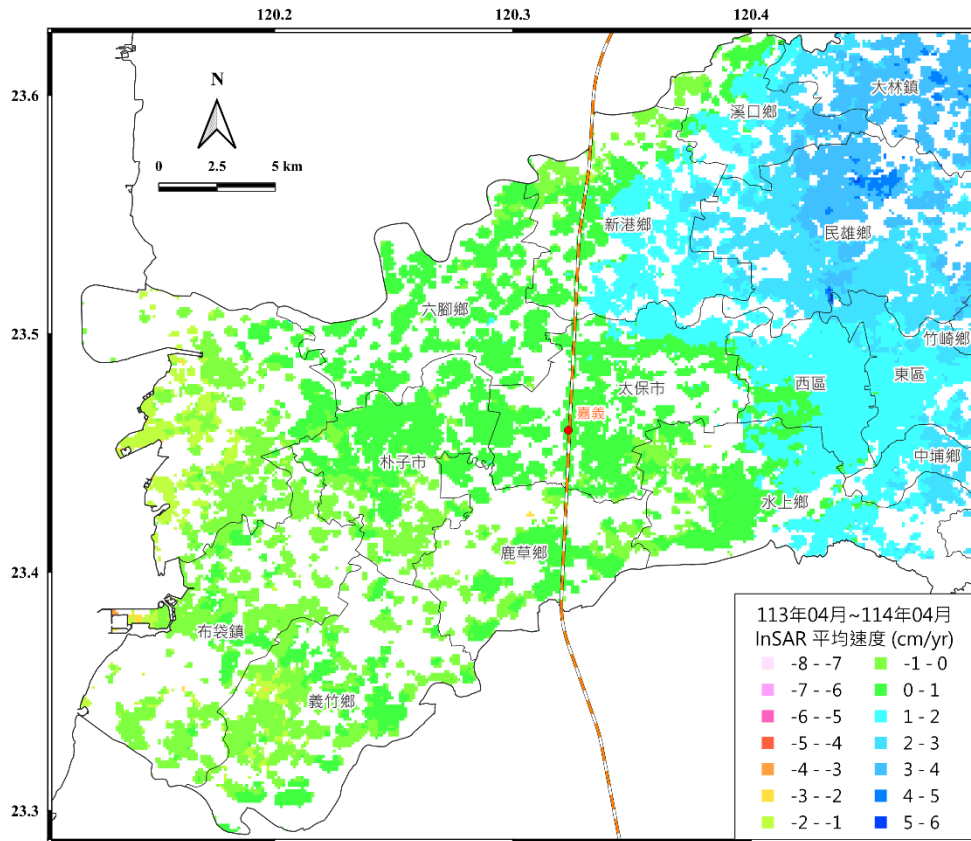
圖 7 嘉義地區 113 年 4 月~114 年 4 月之位移速度場

- (一) 完成 113 年 4 月～114 年 5 月全臺 (彰雲以外之基隆、臺北、新北、桃園、新竹、苗栗、臺中、嘉義、臺南、高雄、屏東、南投、宜蘭、花蓮、臺東地區) 之 Sentinel-1 衛星影像與軌道資料蒐集。
- (二) 完成 113 年 4 月～114 年 4 月嘉義及屏東地區之 Sentinel-1 衛星影像資料雷達干涉處理，相關成果如圖 7～圖 8 所示：
 - (1) 嘉義地區 (圖 7)：113 年 4 月～114 年 04 月之速度成果顯示沿海地區 (布袋及義竹一帶) 目前尚無呈現下陷趨勢，內陸地區 (溪口一帶) 主要呈現抬升趨勢，須注意此些區域後續下陷速率增加之情況。
 - (2) 屏東地區 (圖 8)：113 年 4 月～114 年 04 月之速度成果顯示沿海之東港地區無顯著變化，林邊及佳冬地區目前主要呈現抬升趨勢，惟應注意後續抬升漸緩之情況。

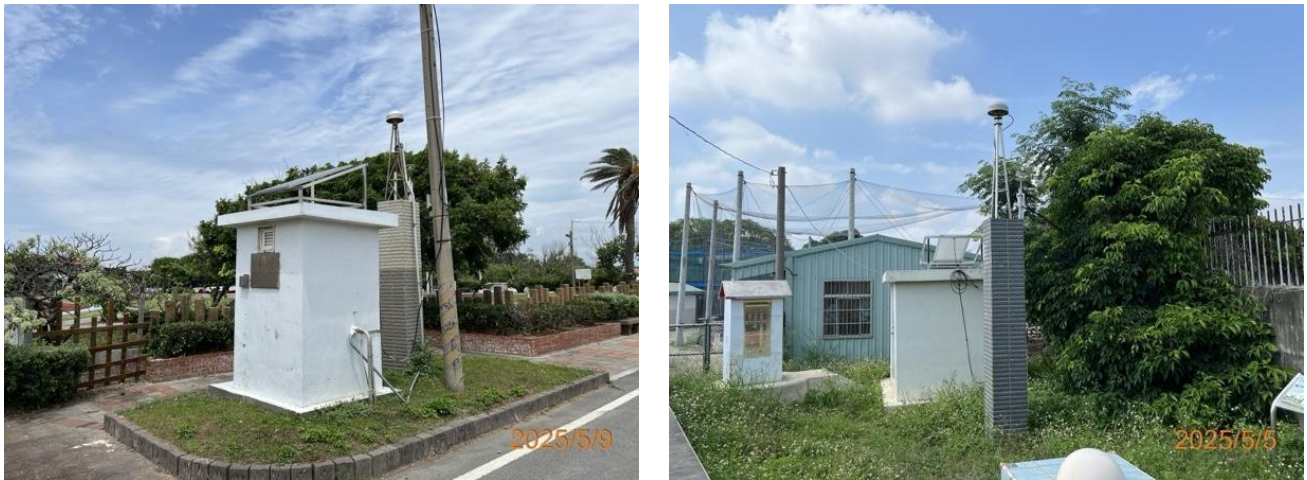
圖9 彰化西港國小(左)與雲林客厝國小(右)GNSS 天線柱現況

1. 西港國小與客厝國小天線盤設備因使用年限久遠，天線盤底座與天線柱連接處受侵蝕無法拆卸更換，分別於5月5日與5月9日完成天線設置，目前測試整體功能正常（圖9）。
